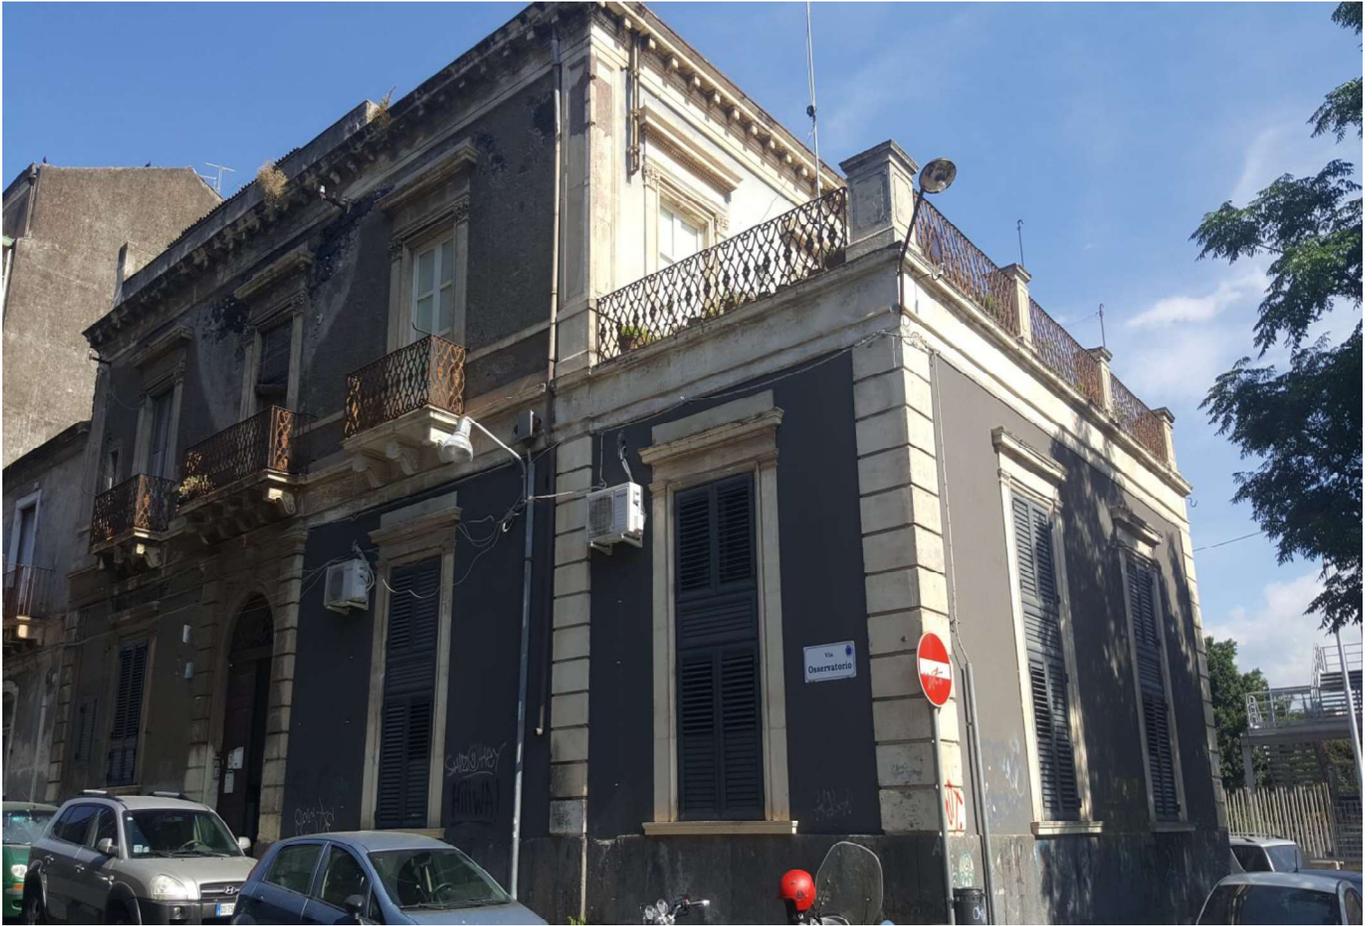
Foto 8: prospetto su via Osservatorio dell'edificio con ingresso dal numero 23 di Via Osservatorio

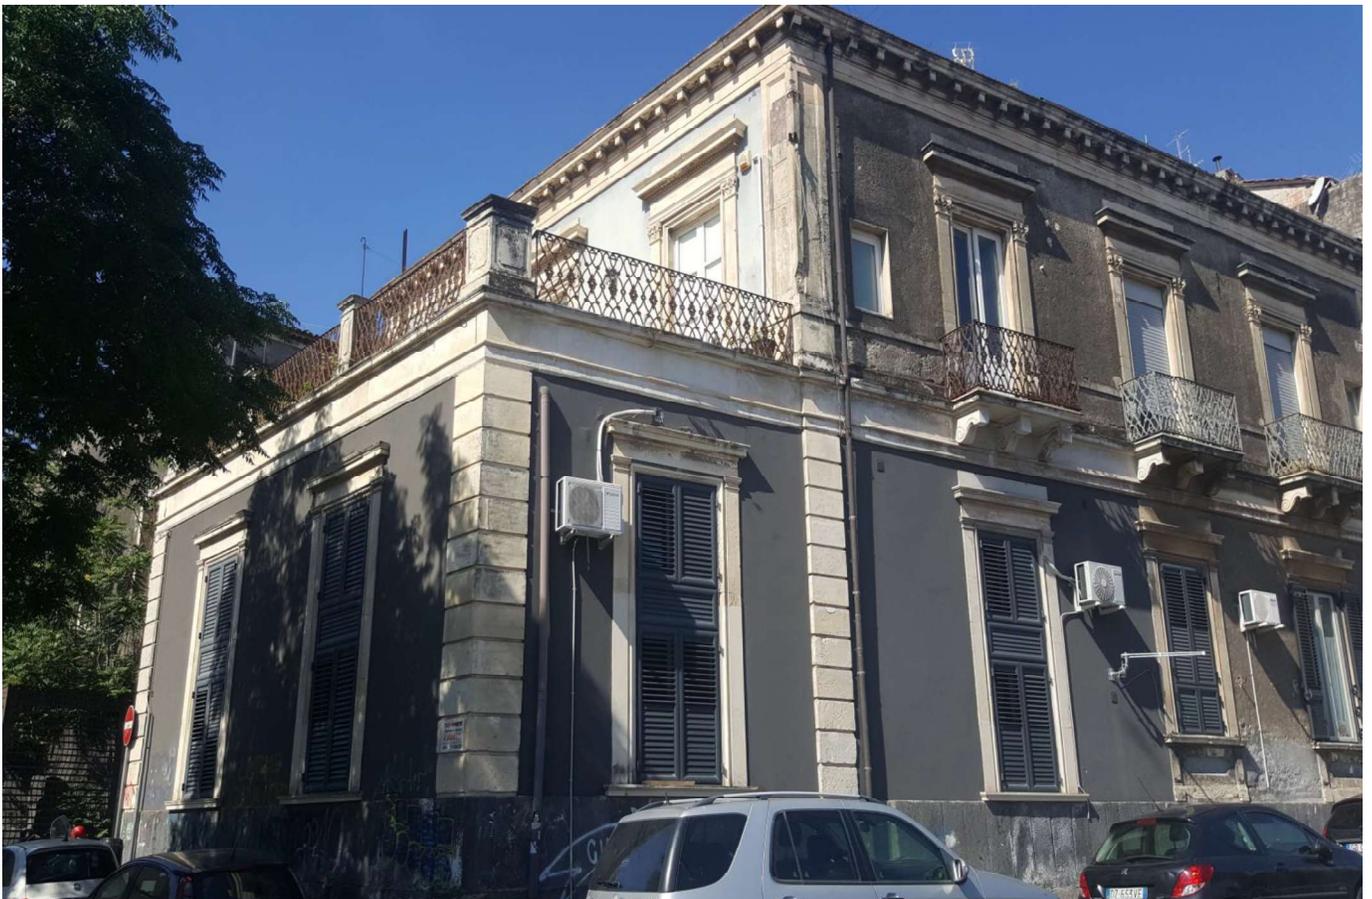
Foto 9: prospetto su via Botte dell'Acqua dell'edificio con ingresso dal numero 23 di Via Osservatorio

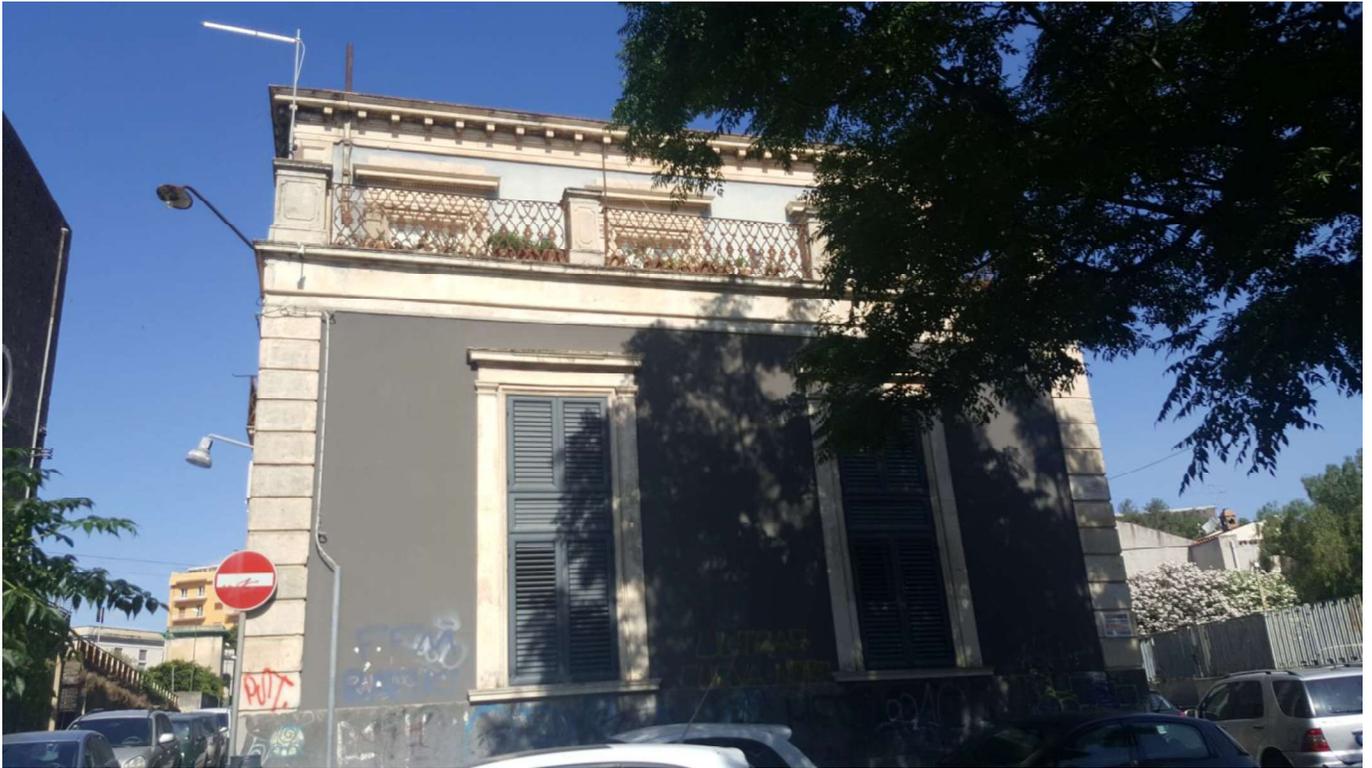
**Foto 10:** prospetto su piazza Annibale Riccò dell'edificio con ingresso dal numero 23 di Via Osservatorio

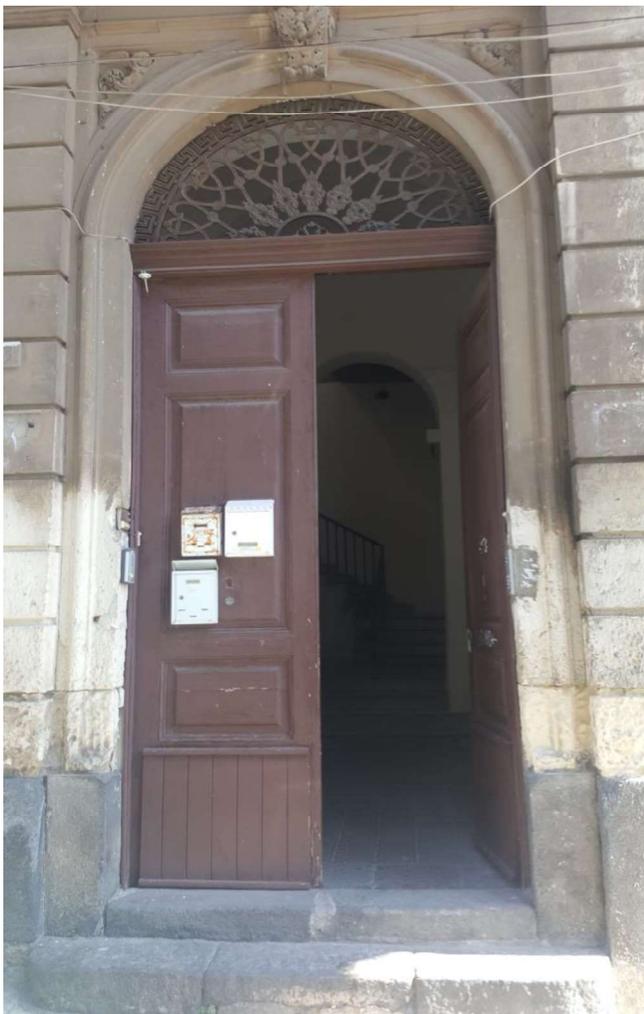
**Foto 11:** Portone d'ingresso al n°23 di via Osservatorio

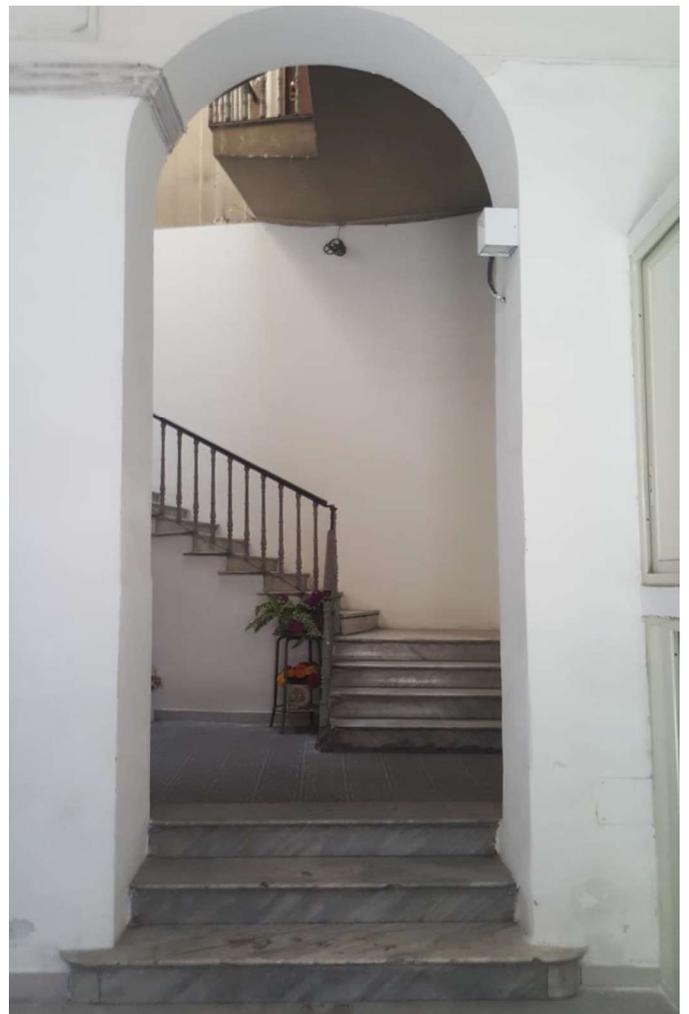
**Foto 12:** androne condominiale

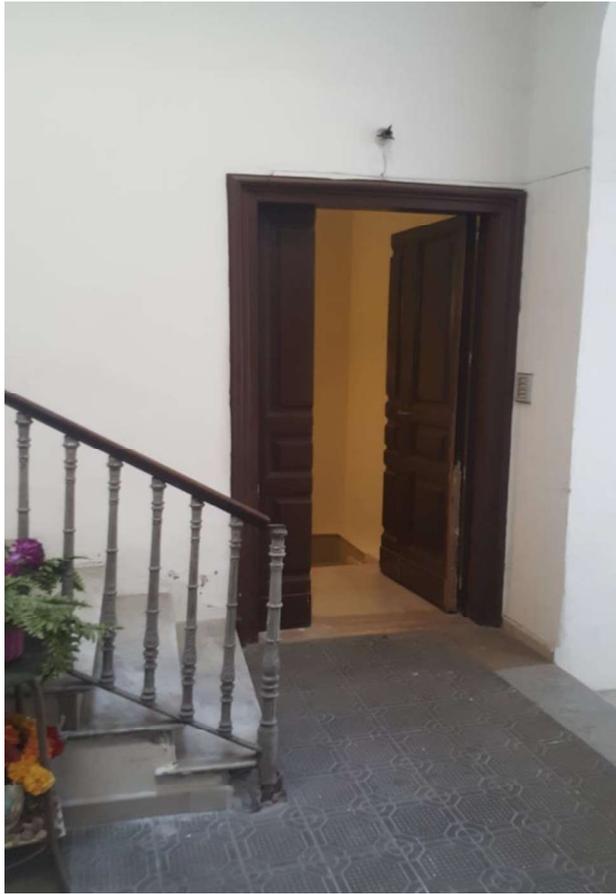
**Foto 13:** vano scala e porta d'ingresso del cespite pignorato

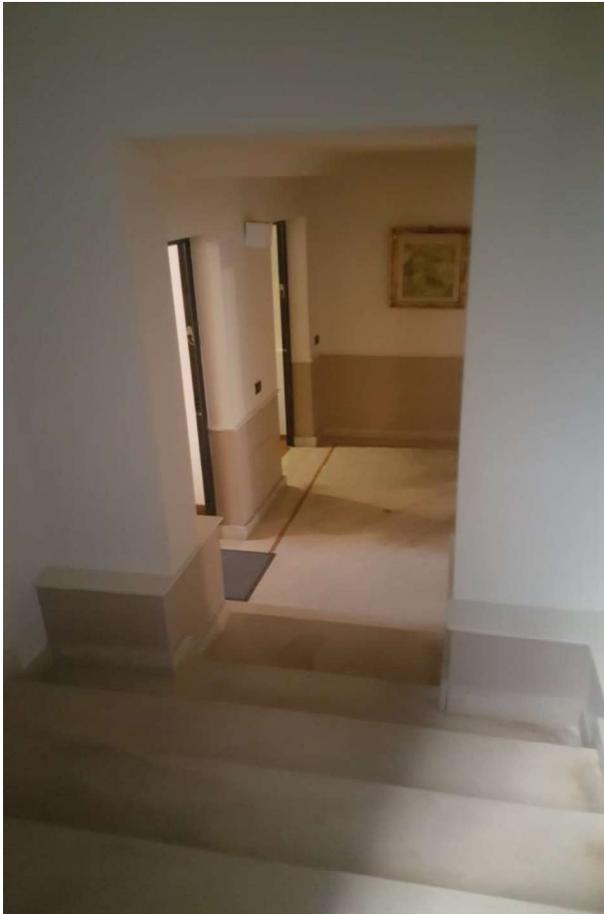
**Foto 14:** ingresso e corridoio

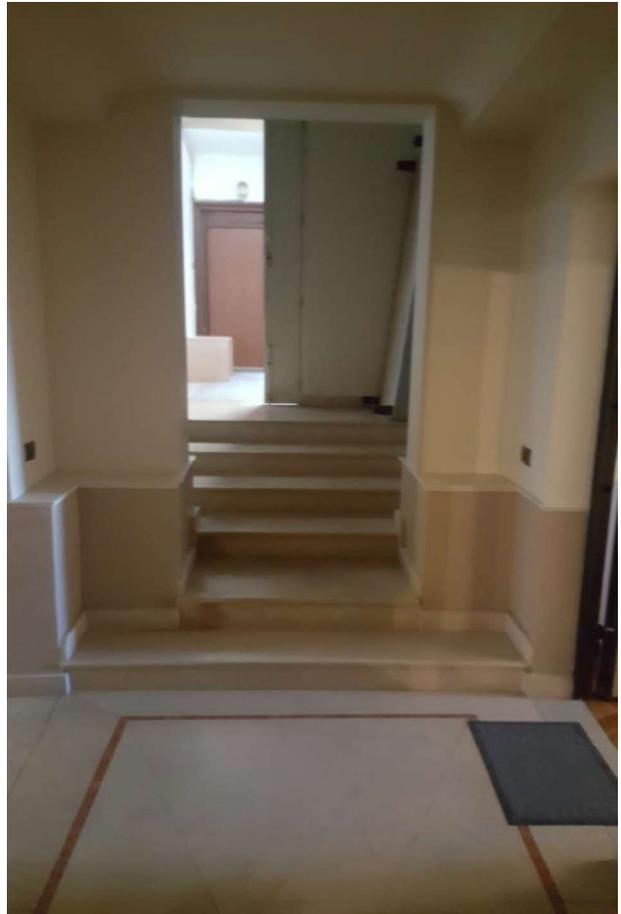
**Foto 15:** ingresso e corridoio

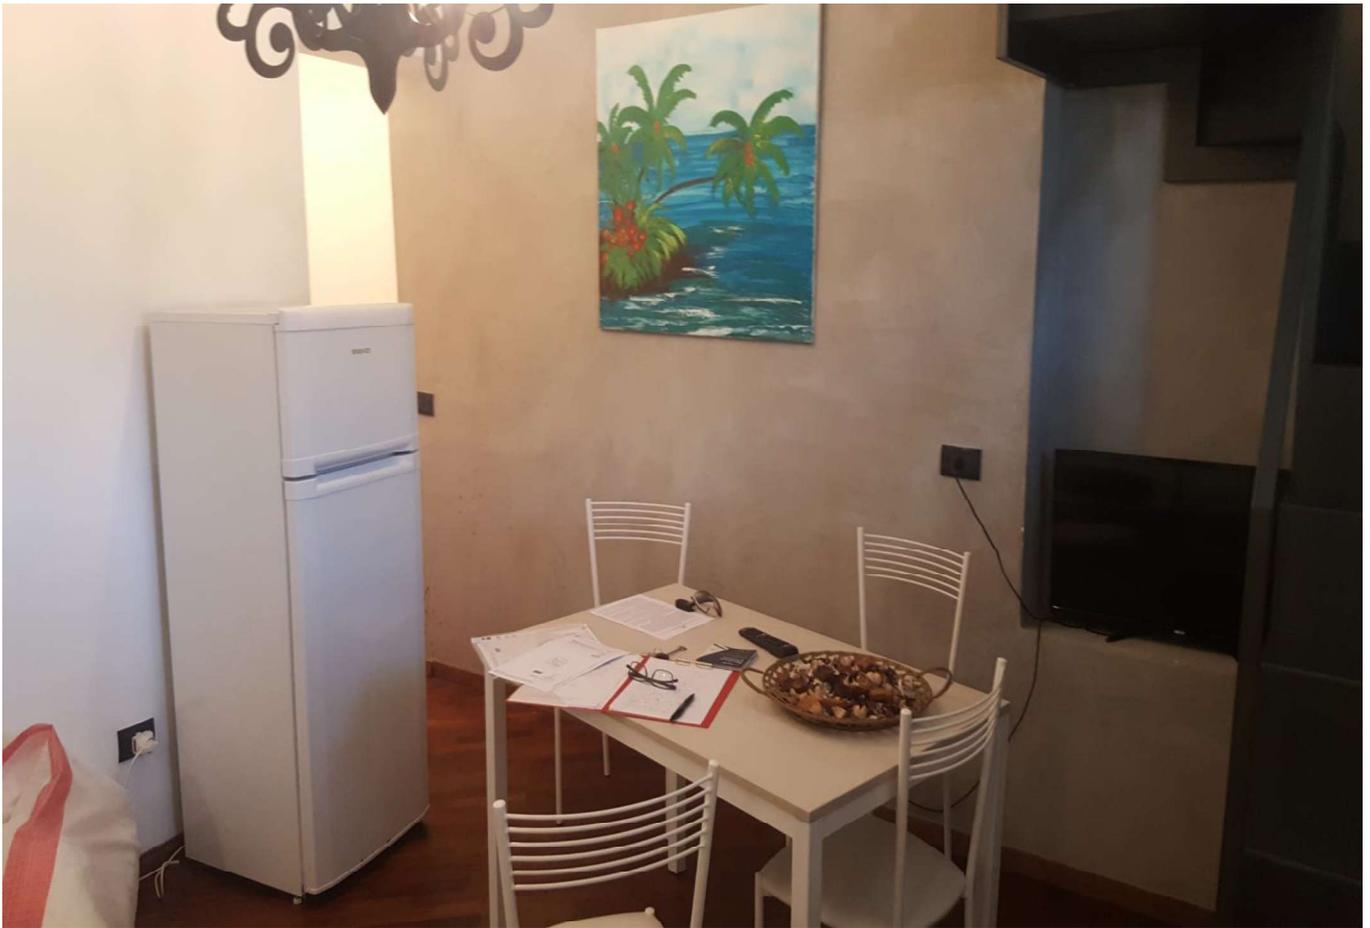
Foto 16: zona living appartamento 1

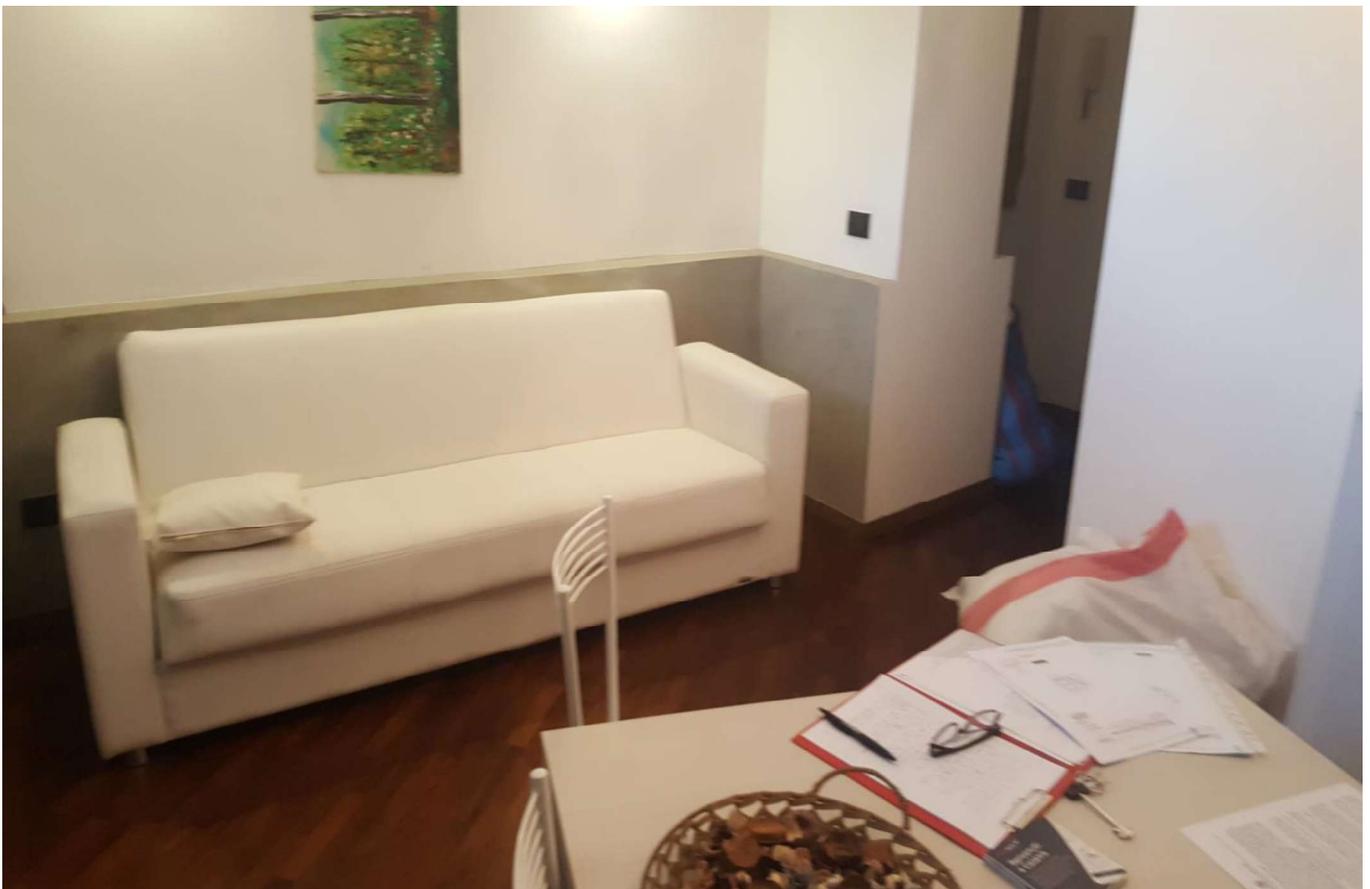
Foto 17: zona living appartamento 1

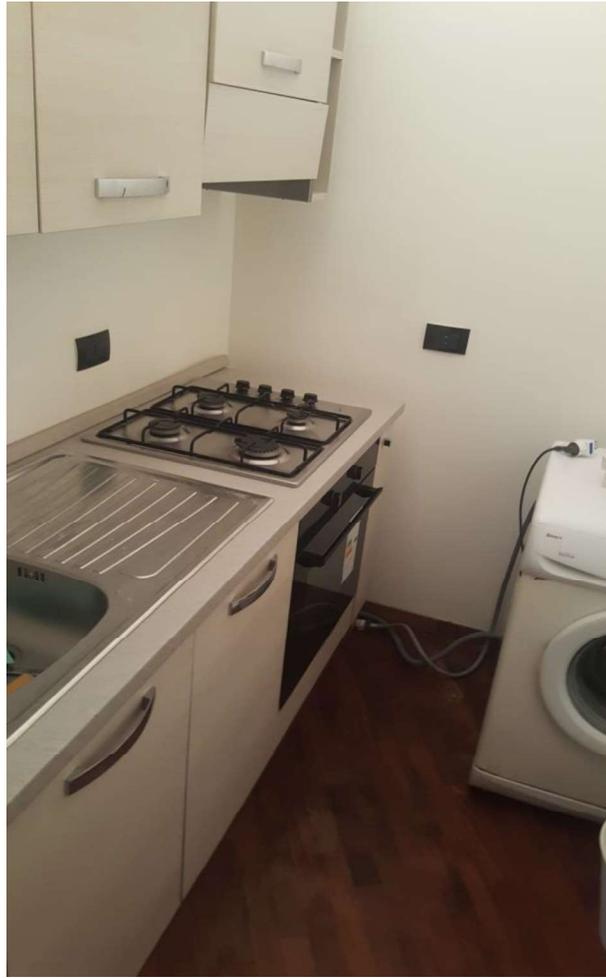
**Foto 18:** cucinino appartamento 1

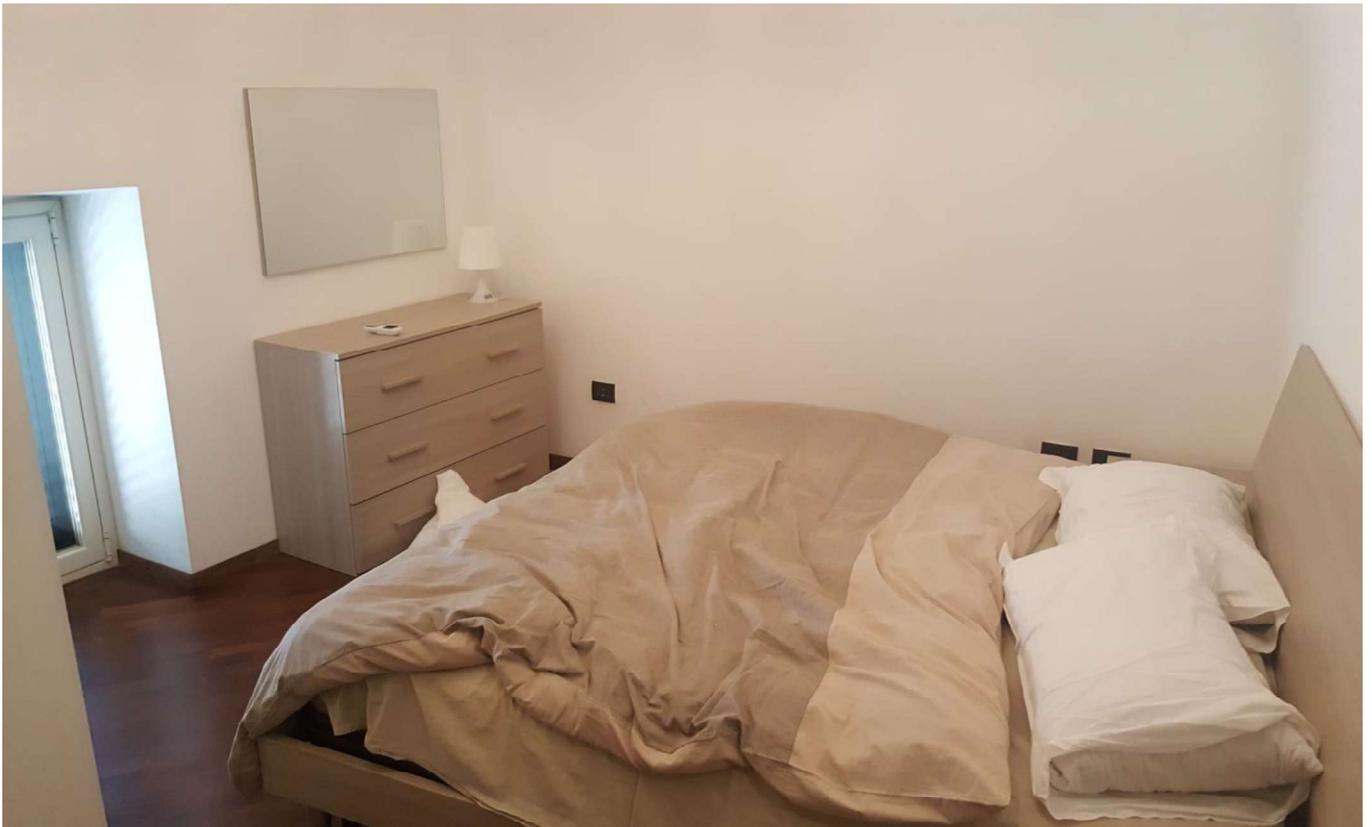
**Foto 19:** camera da letto realizzata nell'ammezzato dell'appartamento 1

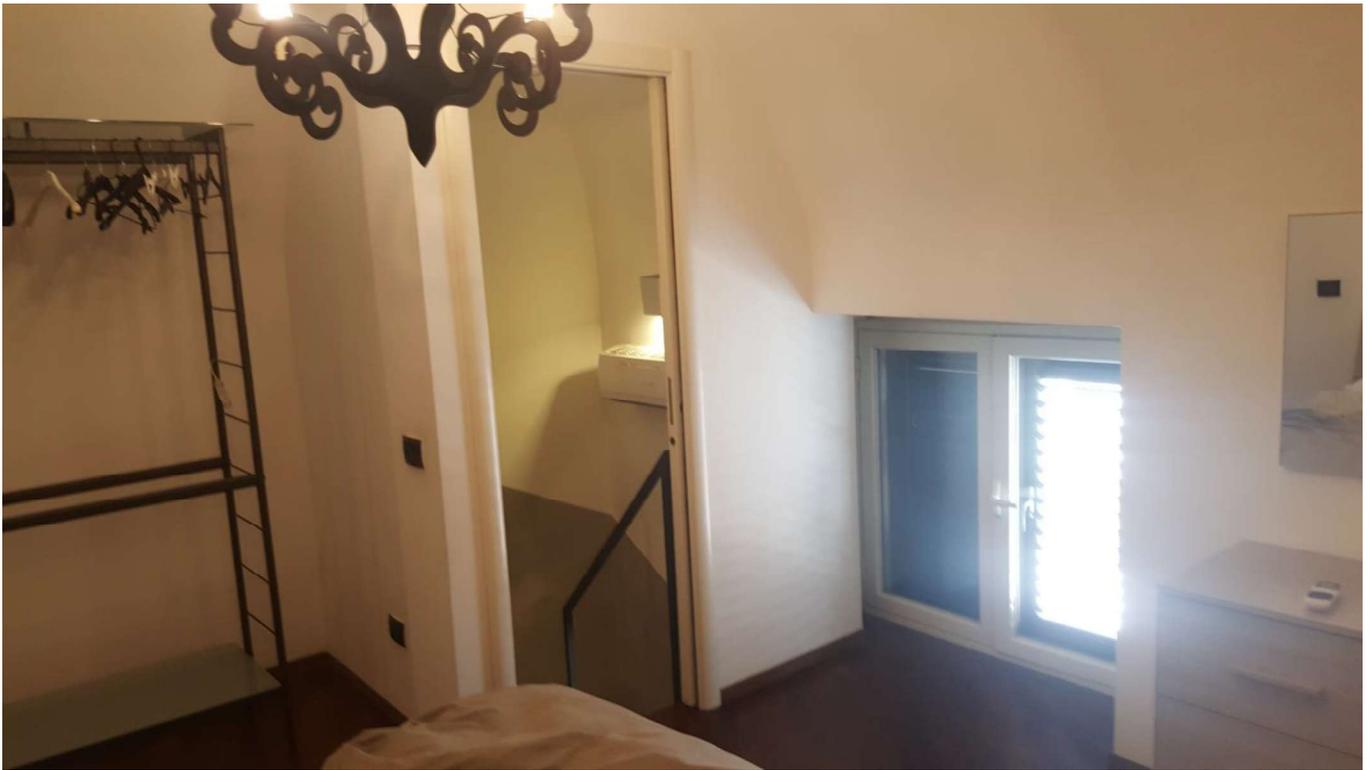
**Foto 20:** camera da letto realizzata nell'ammezzato dell'appartamento 1

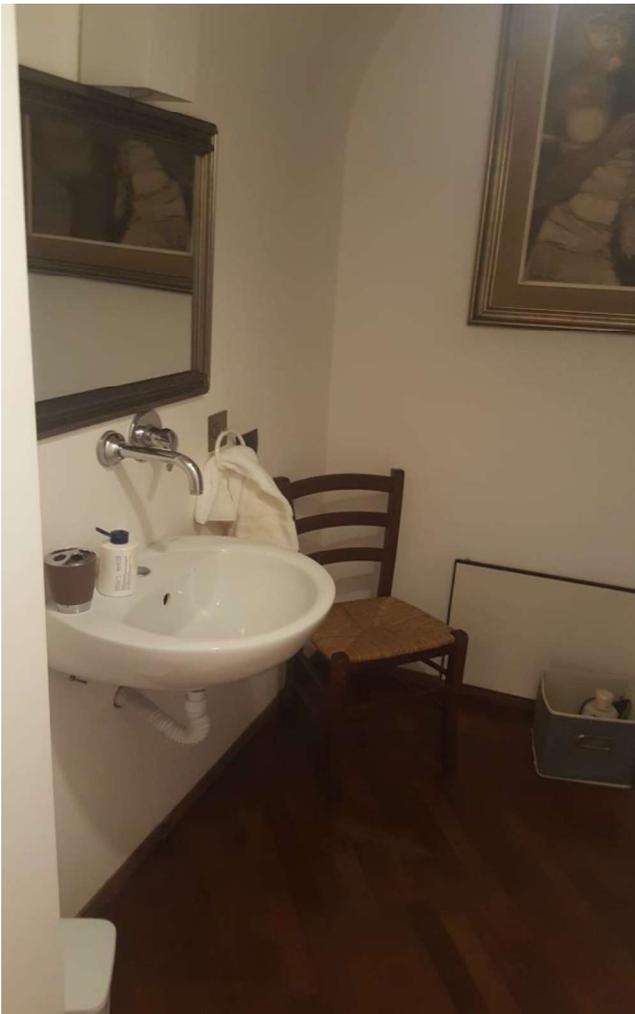
**Foto 21:** bagno ricavato nell'ammezzato dell'app. 1

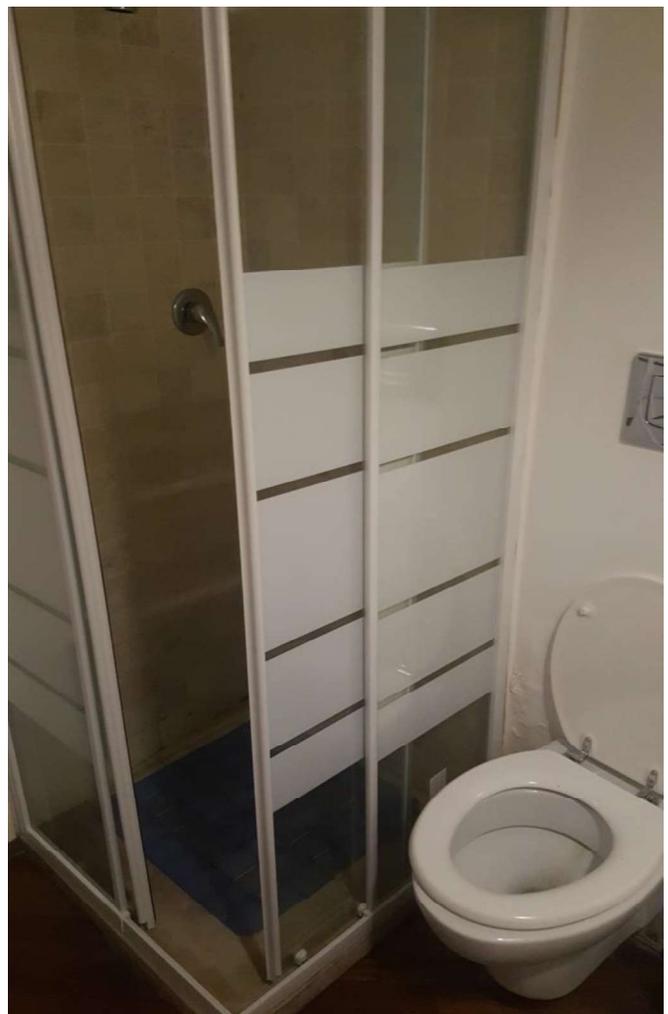
**Foto 22:** bagno ricavato nell'ammezzato dell'app. 1

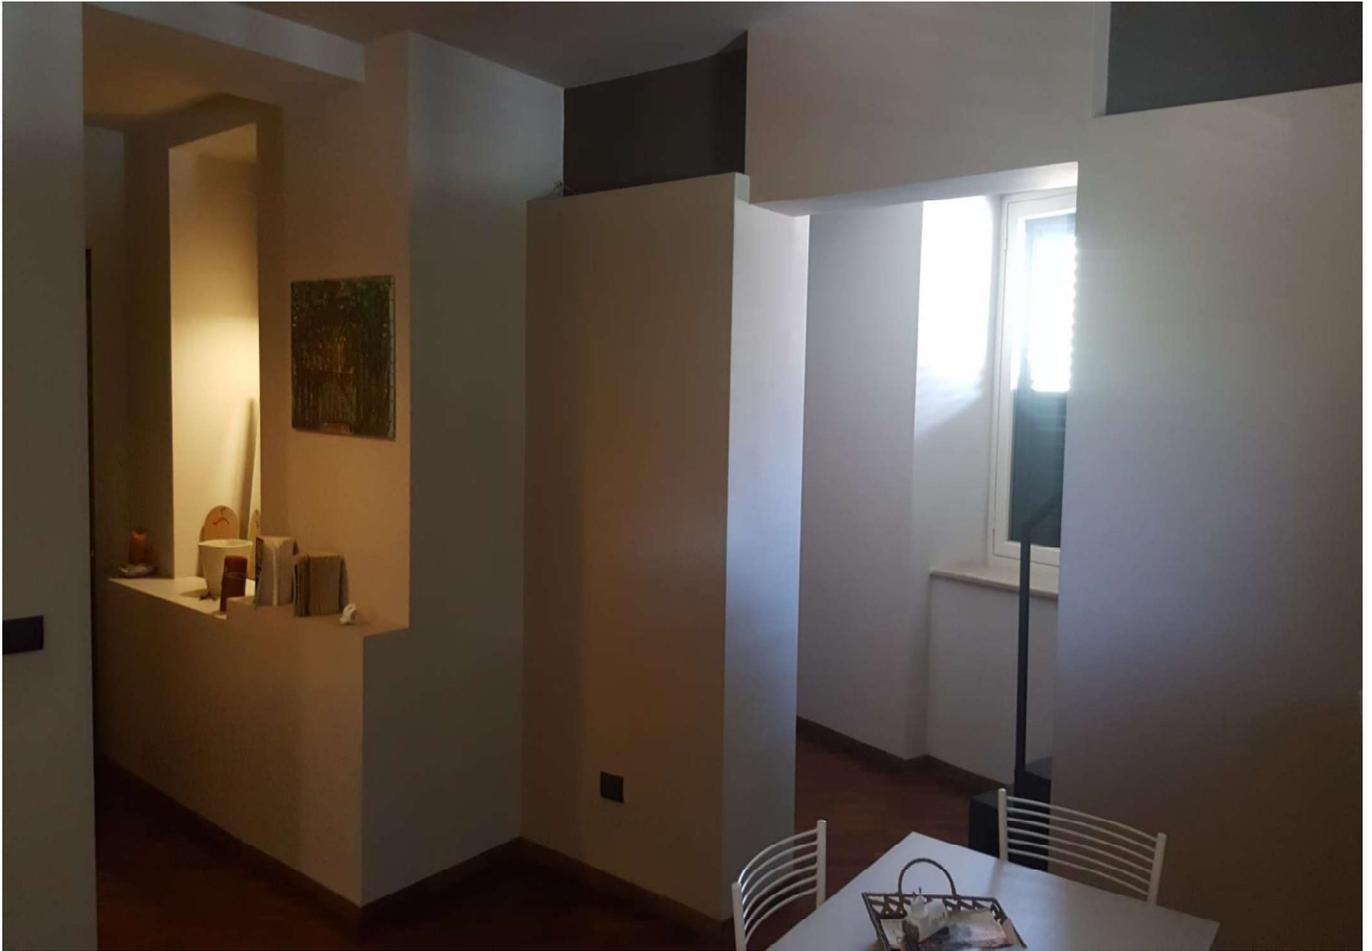
Foto 23: zona living appartamento 2

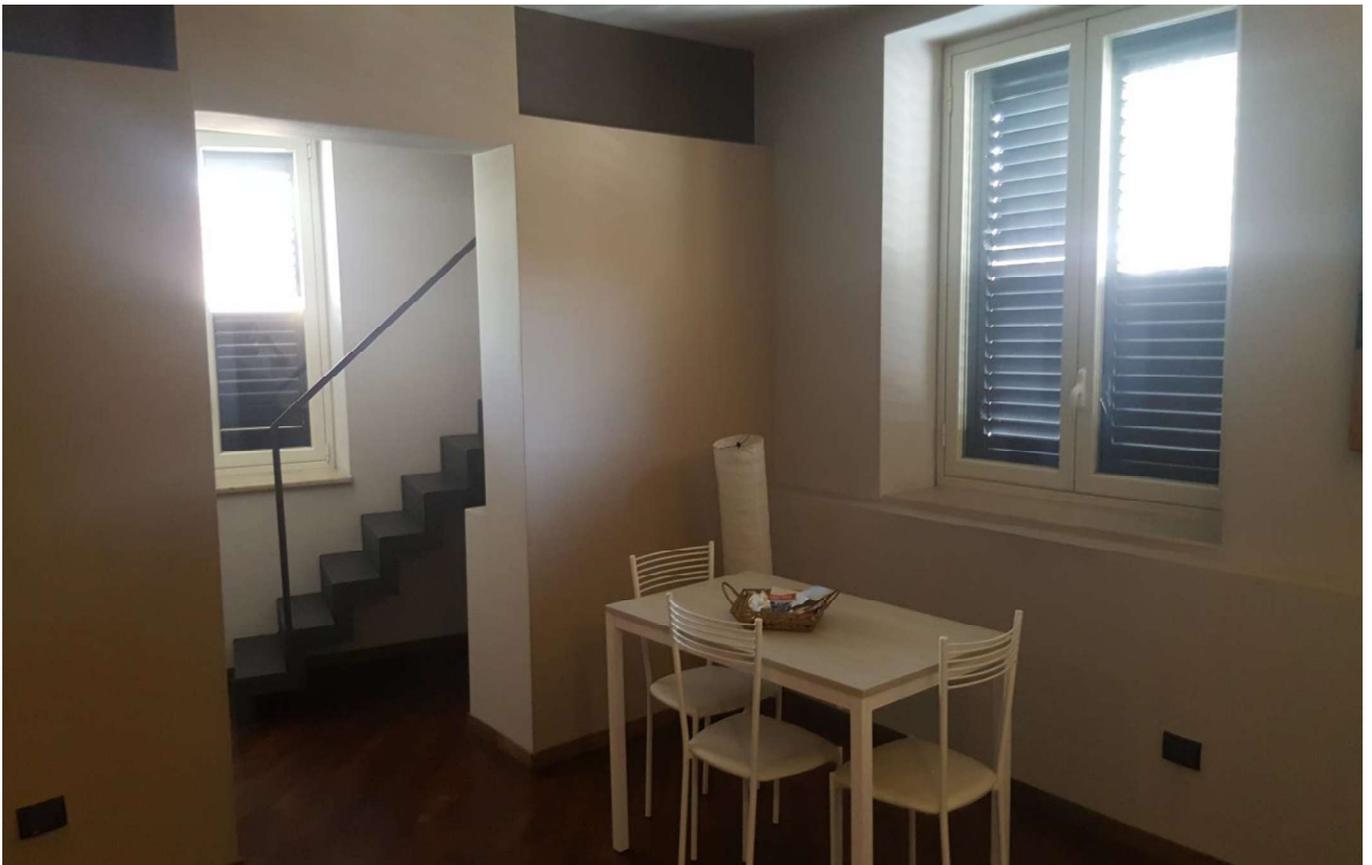
Foto 24: zona living appartamento 2

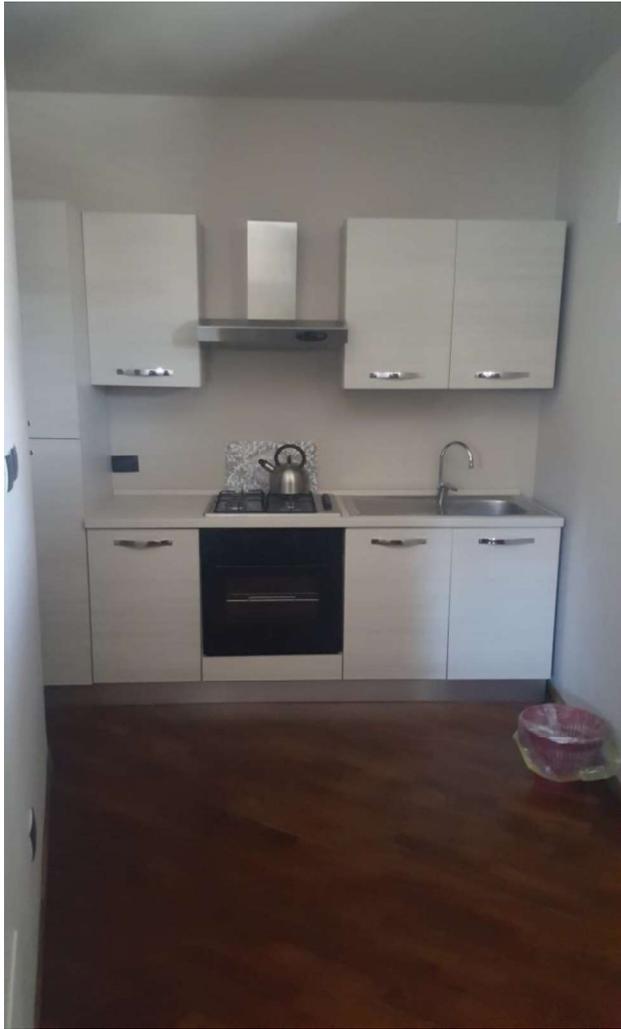
**Foto 25:** cucina appartamento 2

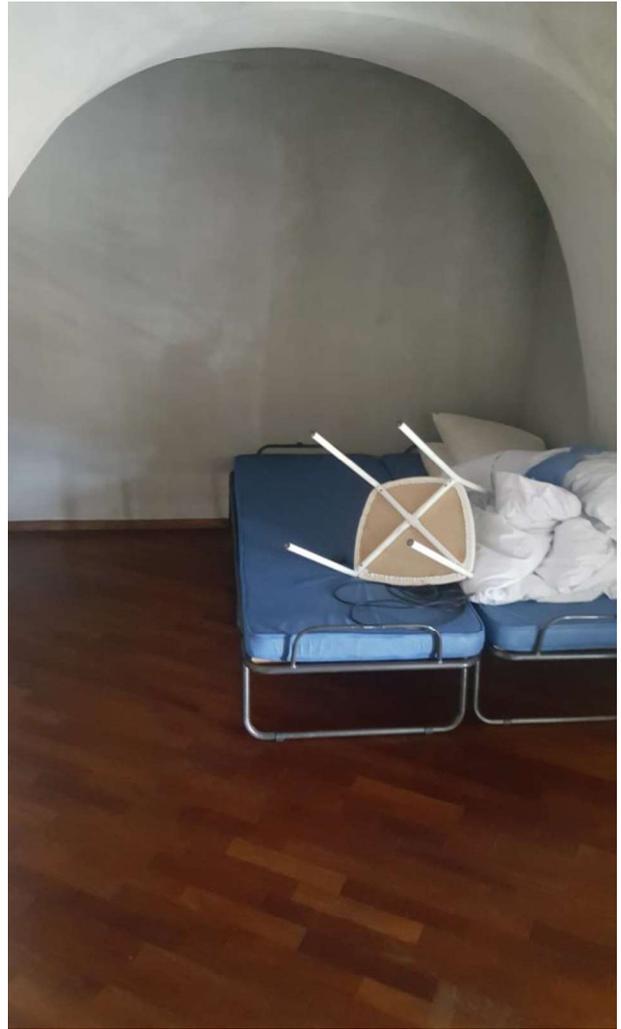
**Foto 26:** disimpegno piano ammezzato app. 2

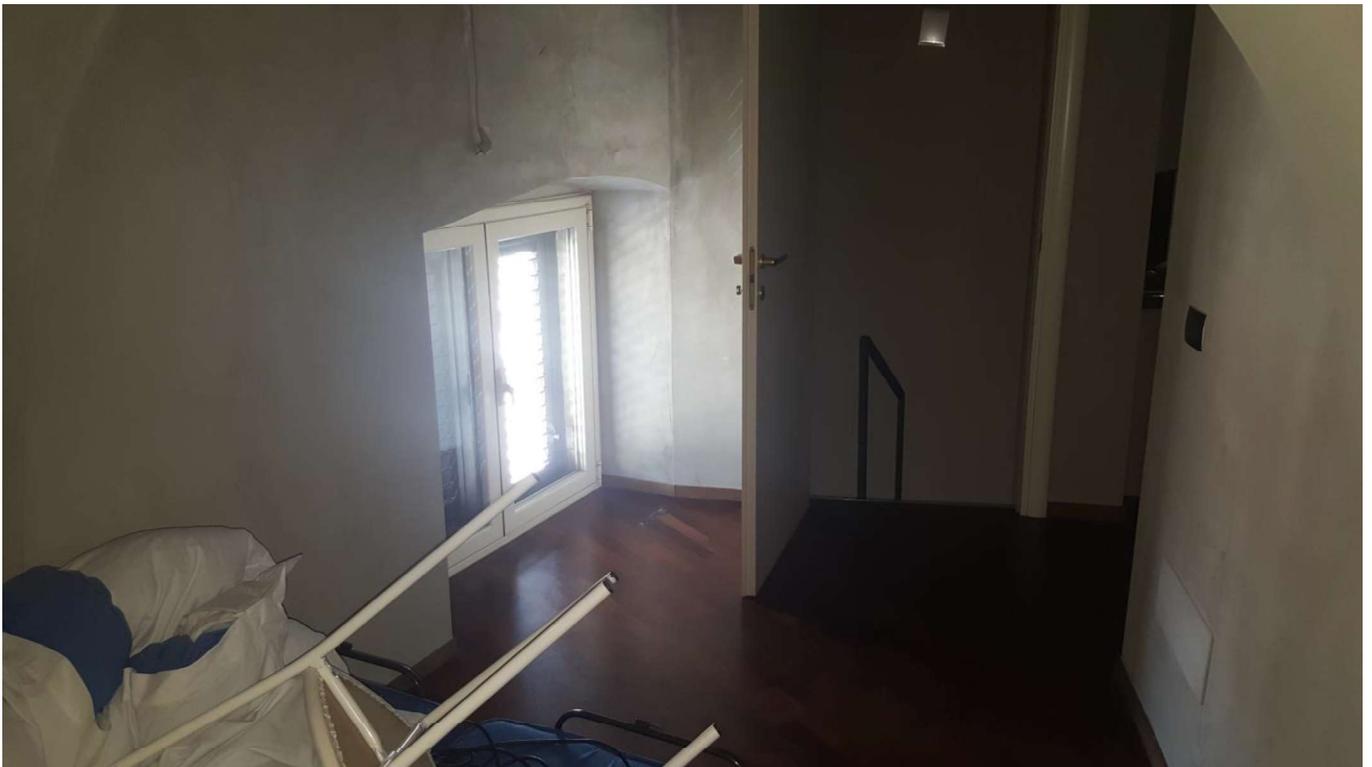
**Foto 27:** disimpegno piano ammezzato app. 2
