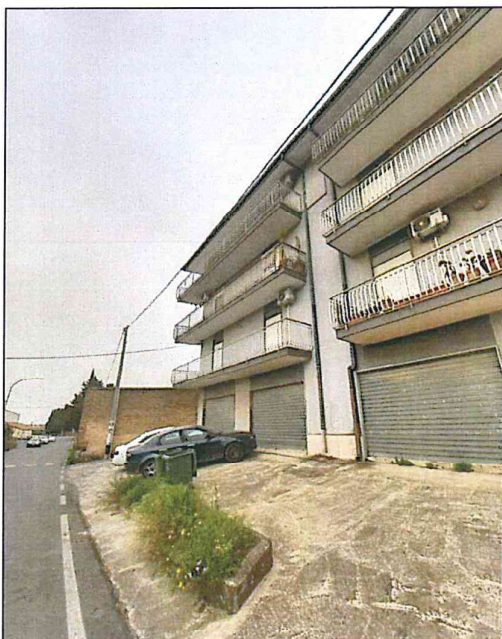
**Foto 3 - Vista del condominio prospiciente su via Sant'Antonio rispettivamente con due ingressi carrabili (automatici) e pedonali. L'immobile è suddiviso in 2 corpi di fabbrica: scala A e B composti da 4 piani fuori terra. Lo stato conservativo dell'immobile realizzato nel 1993 è complessivamente buono.**

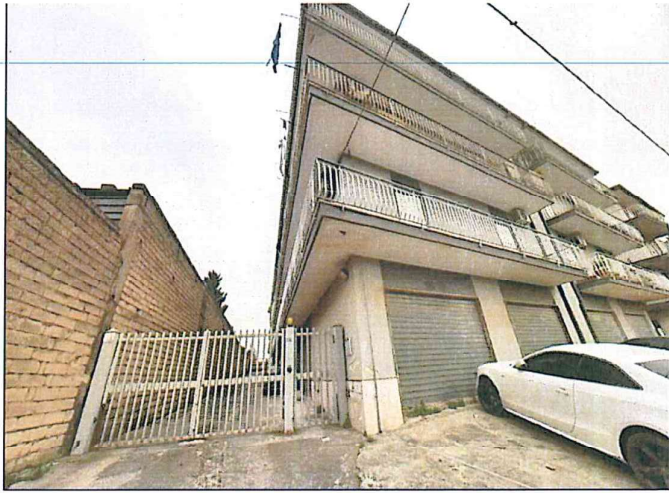
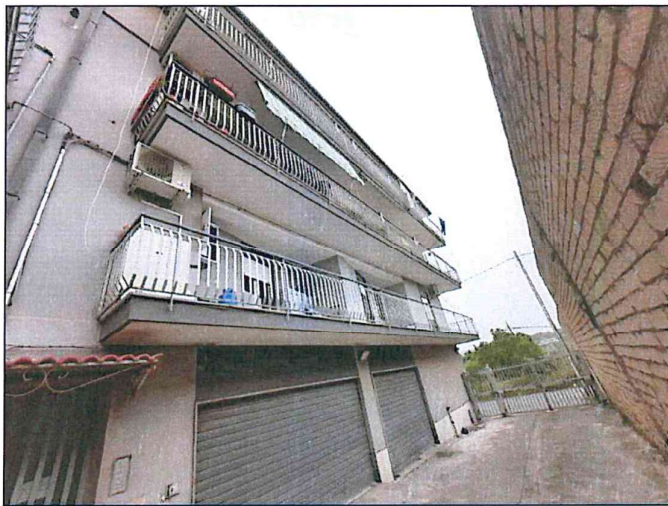
**Foto 4-5 - Vista dei prospetti aventi affacci con balconi a giro su via Sant'antonio e su strada privata interna; da quest'ultima si accede ai garage ed al corpo scala A. Le facciate e i balconi si trovano in buono stato conservativo.**

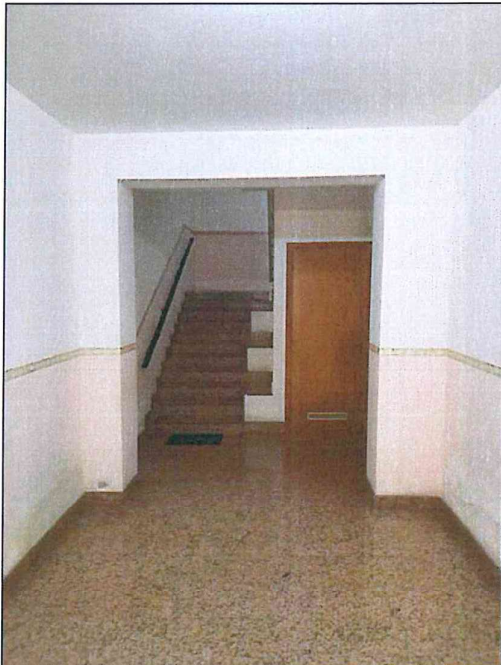
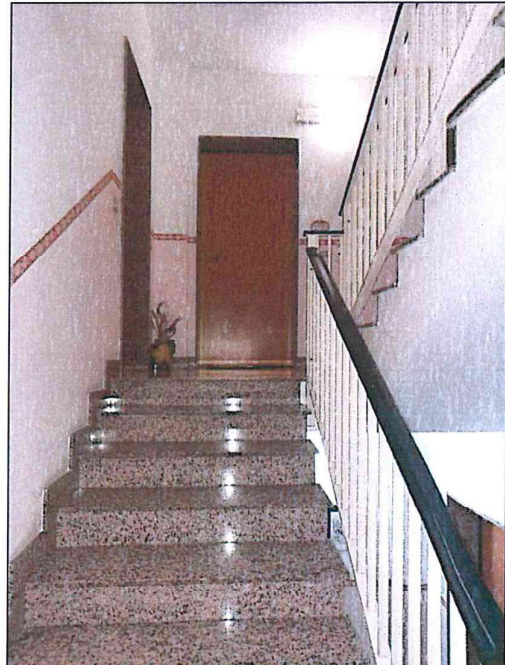
**Foto 6-7 - Vista dell'andone di ingresso e del vano scala servente tre piani abitativi: 1°, 2° e 3° piano. La scala comune è in cls armato rivestita in marmo. Non è presente l'ascensore. Al secondo livello - interno 2 - si giunge all'abitazione oggetto di stima.**

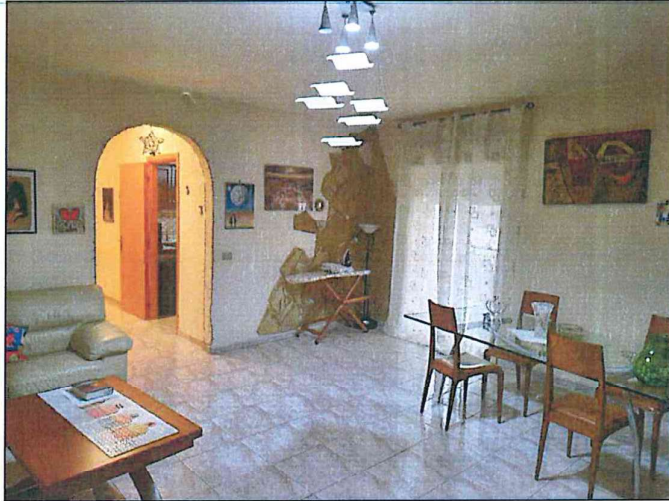
**Foto 8-9 - Foto dell'ambiente ingresso-soggiorno di grandi dimensioni e del disimpegno spazio servente a forma di "L". Gli ambienti internamente si presentano ben rifiniti con intonaco e tinteggiatura, pavimento in grès ceramico e porte in legno.**

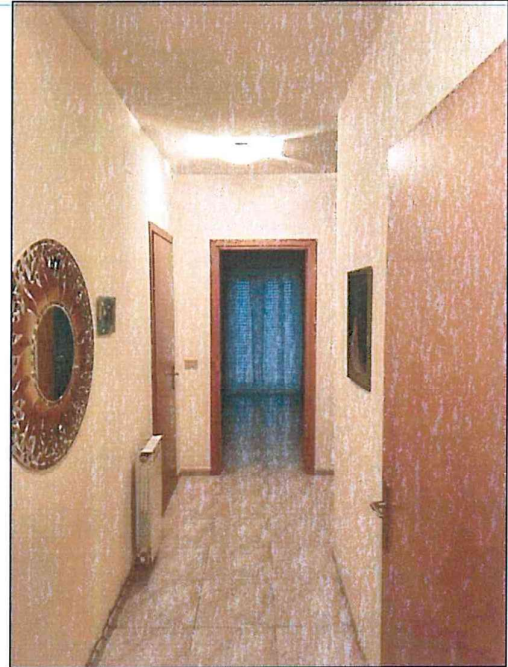
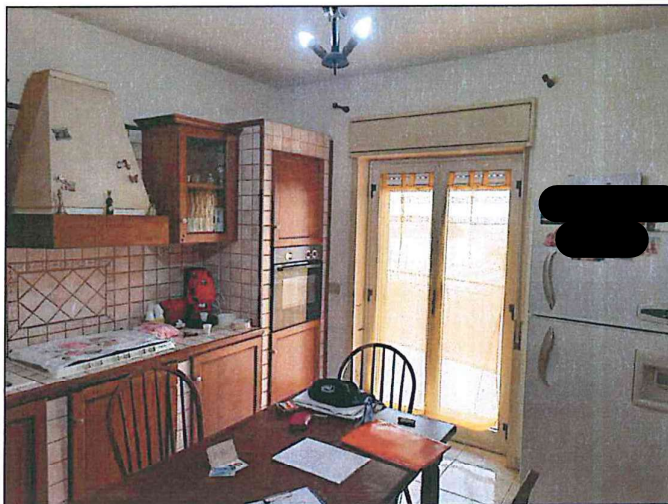
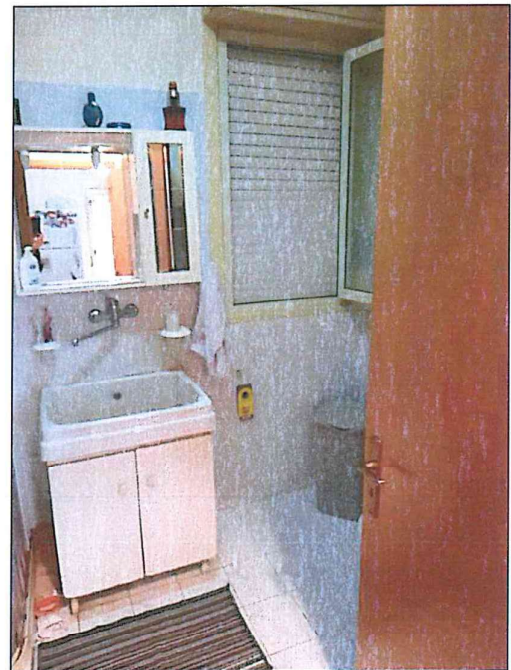
**Foto 10-11 - Dal disimpegno si giunge alla cucina-pranzo. L'ambiente è in parte rivestito con ceramica, gli infissi sono in alluminio. La cucina si affaccia sul balcone. Frontalmente alla cucina si trovano due wc con finestre su pozzo ventilato.**

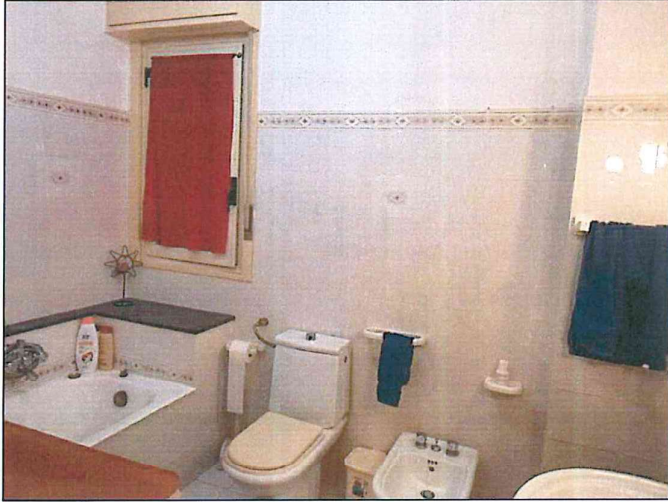
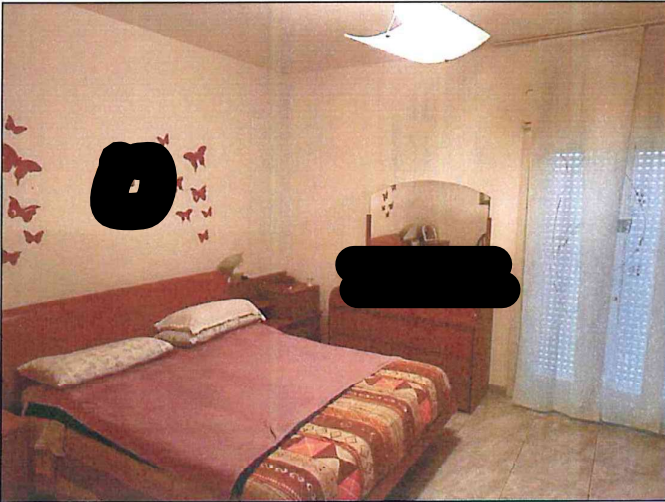
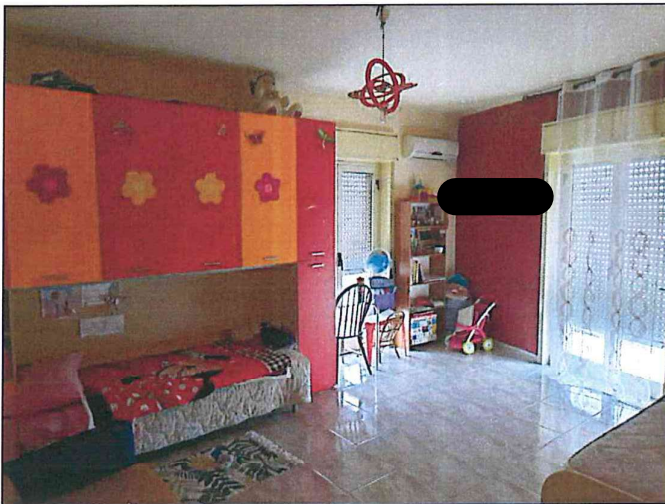
**Foto 12-13-14 - I wc sono rivestiti in ceramica ed in buono stato conservativo. Dal disimpegno si giunge alla zona notte costituita dalla camera 1, e camera 2 avente forma trapezoidale (è presente un piccolo ripostiglio). Le camere sono ben rifinite ed in buono stato conservativo.**

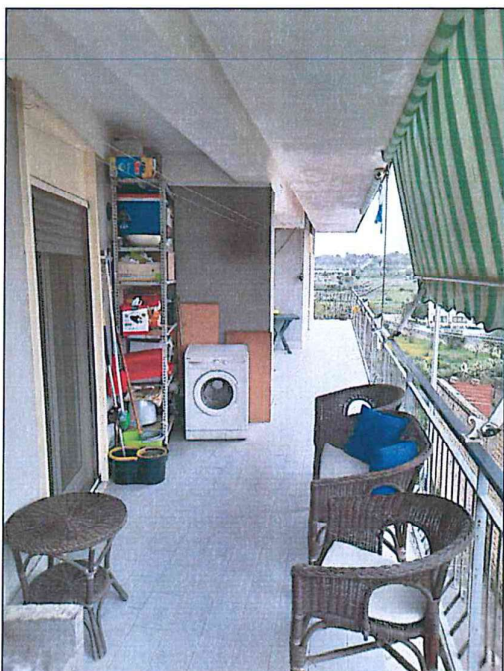
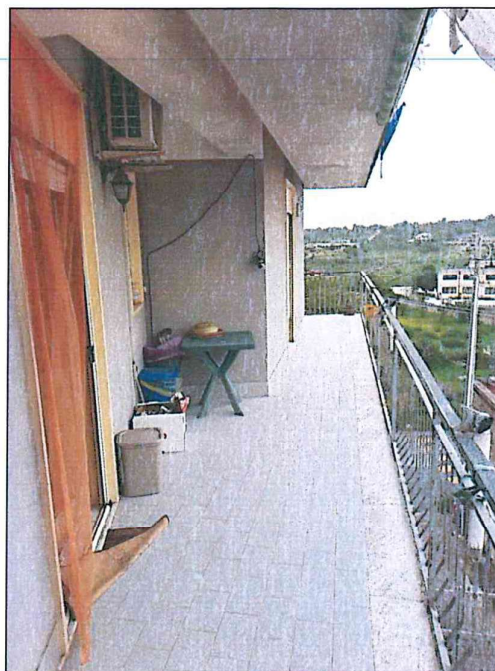
**Foto 15-16 - foto dei balconi posti lungo il lato del soggiorno, della cucina e della camera 2. Il balcone è pavimentato, la soletta si trova in buono stato manutentivo in quanto non sono presenti umidità o distacchi di intonaco. Le ringhiere in particolare necessitano di manutenzione ordinaria.**

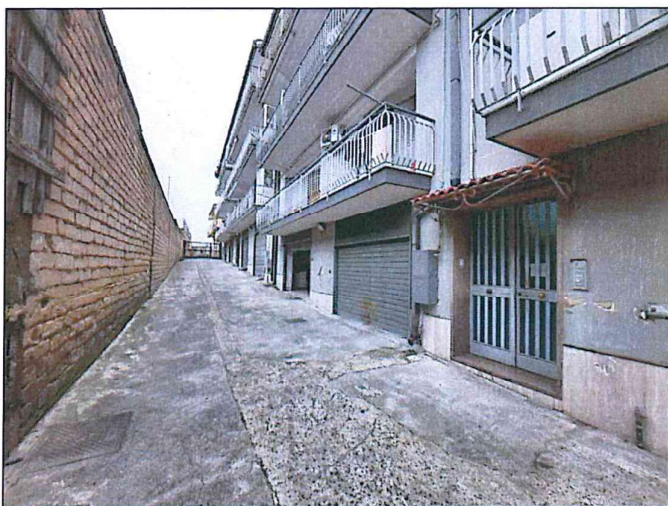
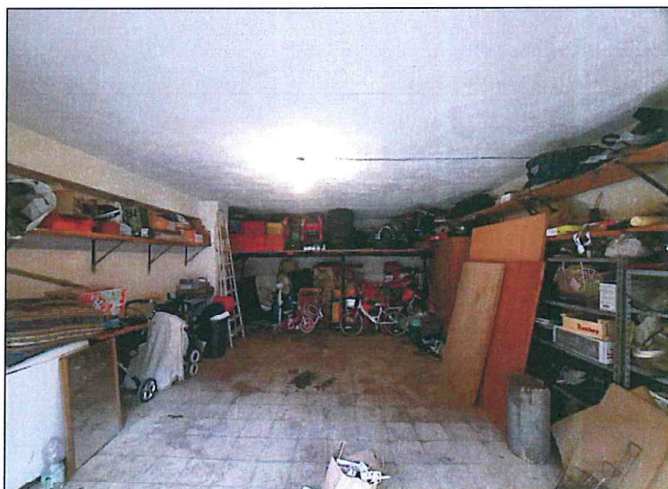
**Foto 17-18 - strada interna privata (con ingresso dal civico n. 113), da cui si giunge al portone di ingresso del vano scala "A" e di accesso ai vari garage del piano terra (il secondo in successione dopo l'ingresso è quello oggetto di stima). Il garage è composto da un unico ambiente di forma trapezoidale in piccola parte soppalcato), utilizzato a parcheggio auto e deposito. Esso è pavimentato, intonacato ed in discreto stato conservativo.**
