Foto n. 1 – Portone d'ingresso comune al civico n. 441 di via Palermo

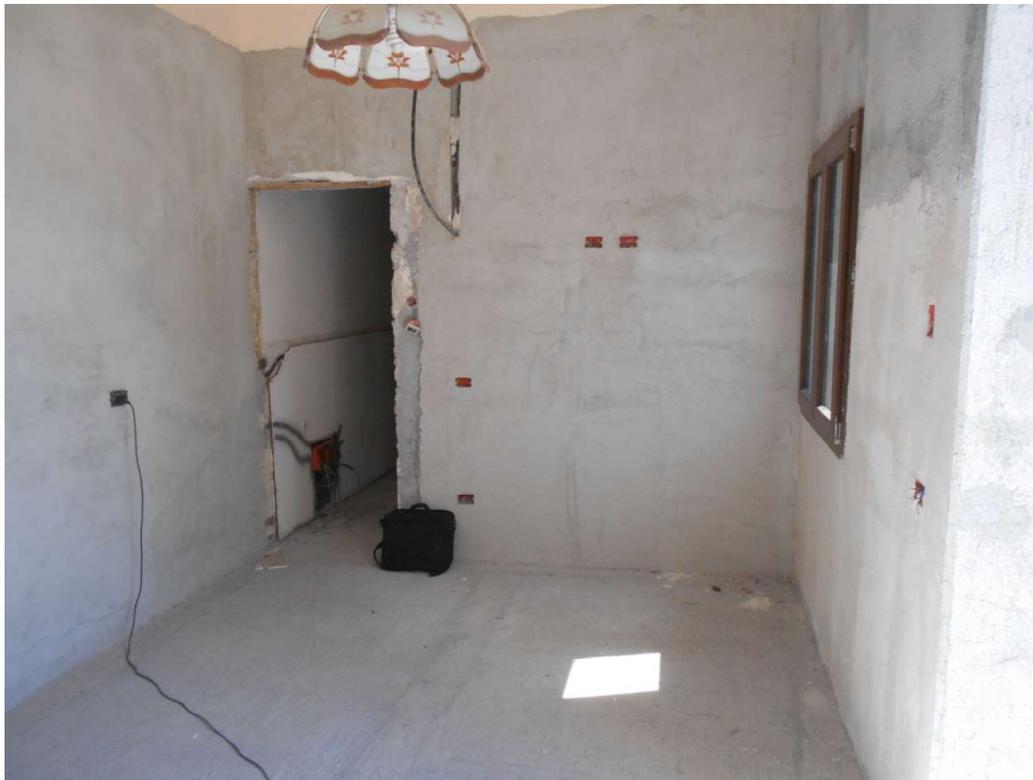
Foto n. 8 – Cucina soggiorno (vista in direzione del corridoio)

Apertura abusiva su muro
portante in comune

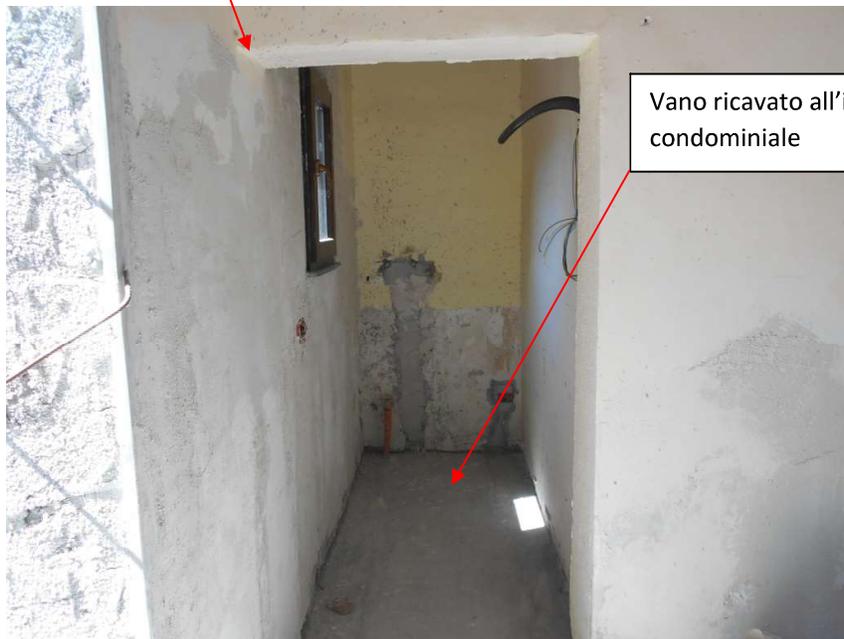
Foto n. 10 – Ampliamento abusivo all'interno del vano scala condominiale

Ampliamento abusivo su vano scala
condominiale (vista dal vano scala)

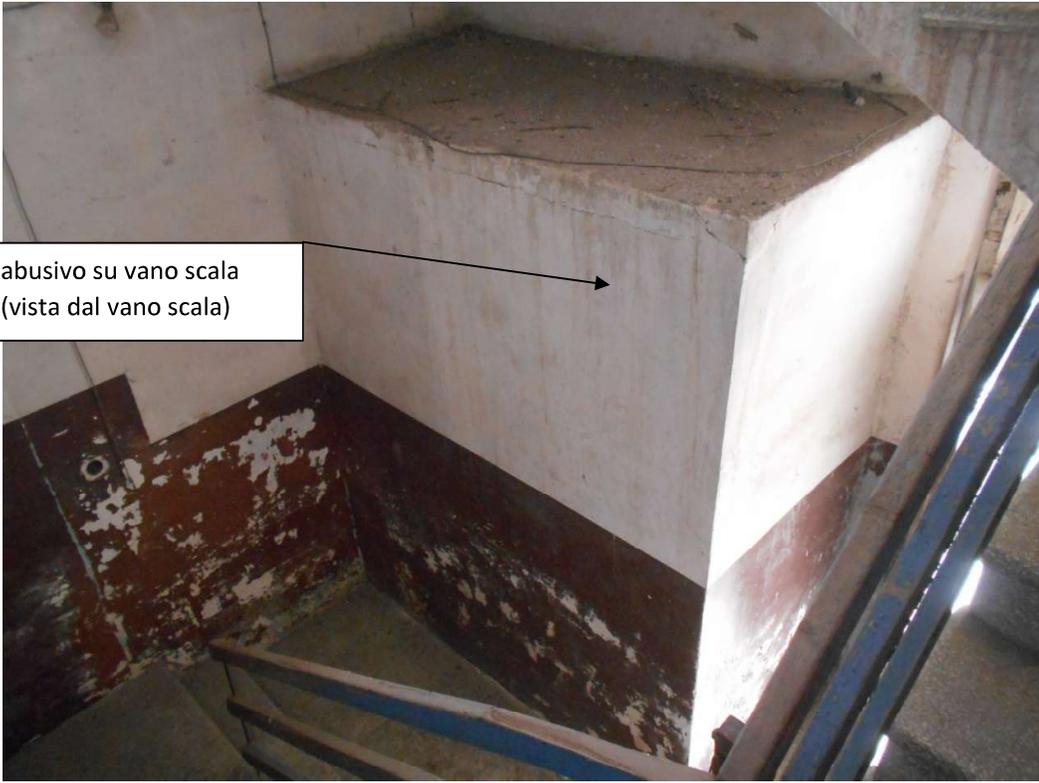
Foto n. 11 – Vista dell'ampliamento abusivo di cui alla foto n. 10 ritratta dall'interno del vano scala condominiale

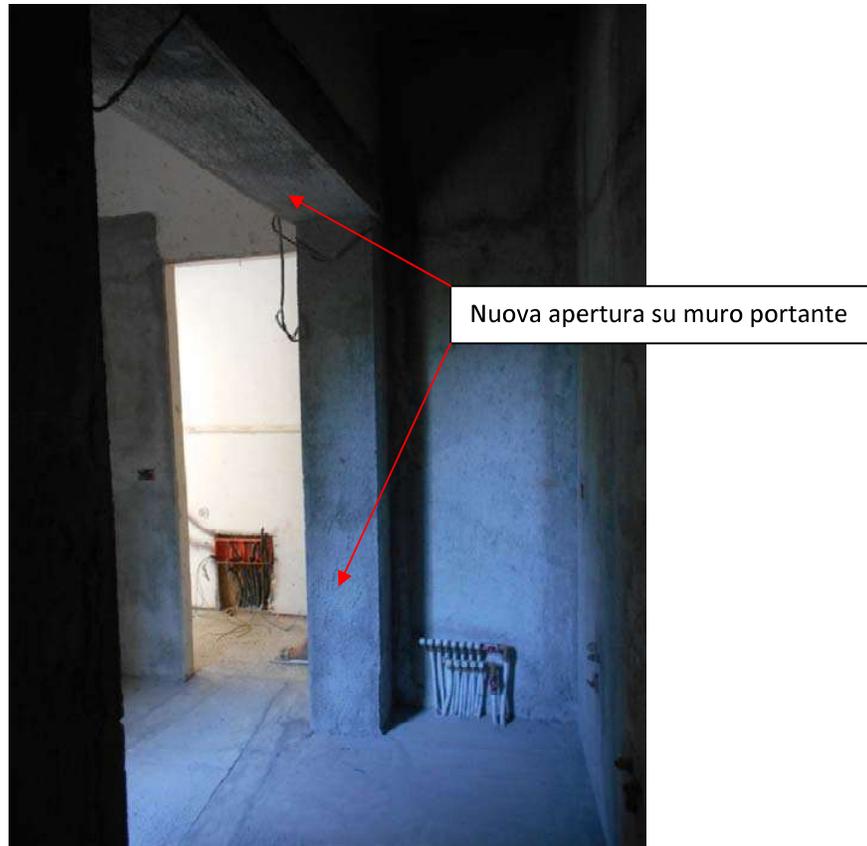
Foto n. 16 – W.C. (particolare nuova apertura abusiva su muratura portante)

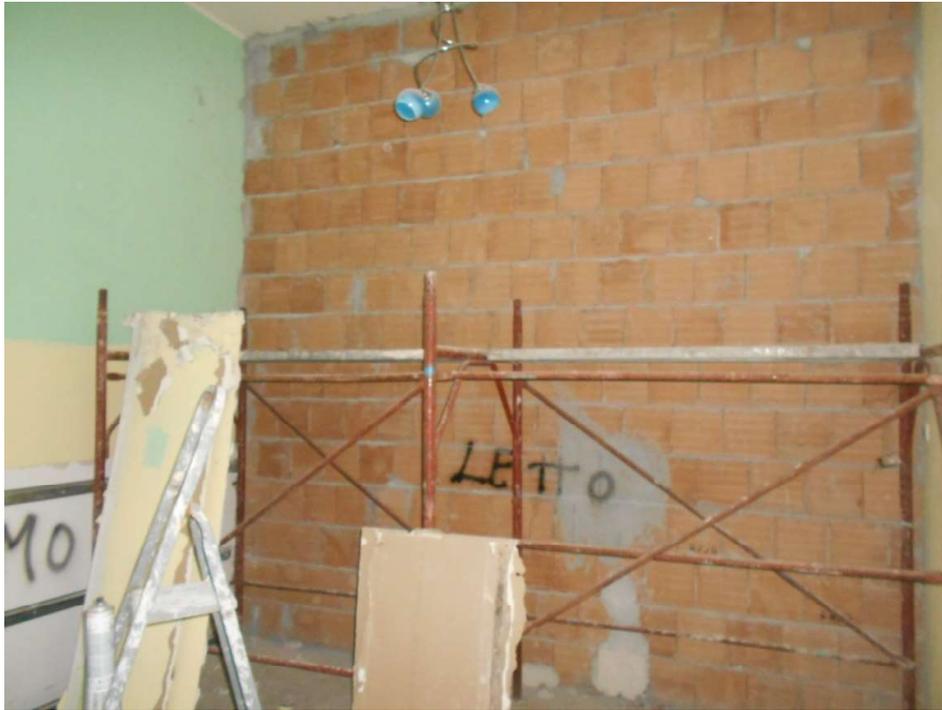
Foto n. 17 – Camera da letto n. 1 (nuovo tramezzo divisorio, oltre il quale si sviluppa il locale W.C.)

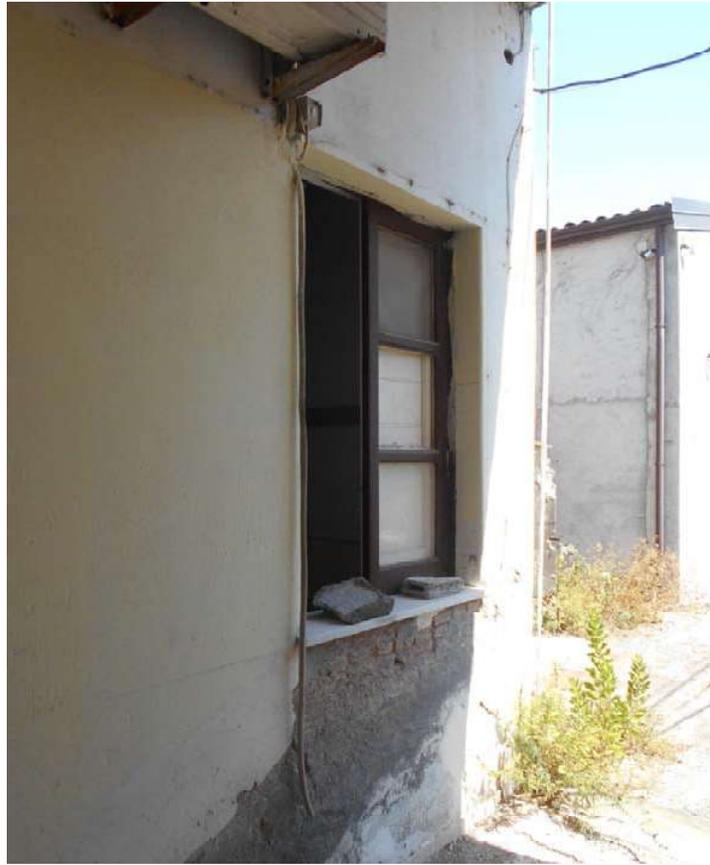
Foto n. 26 – Particolare finestra della camera da letto n. 2 (con infisso originale)
