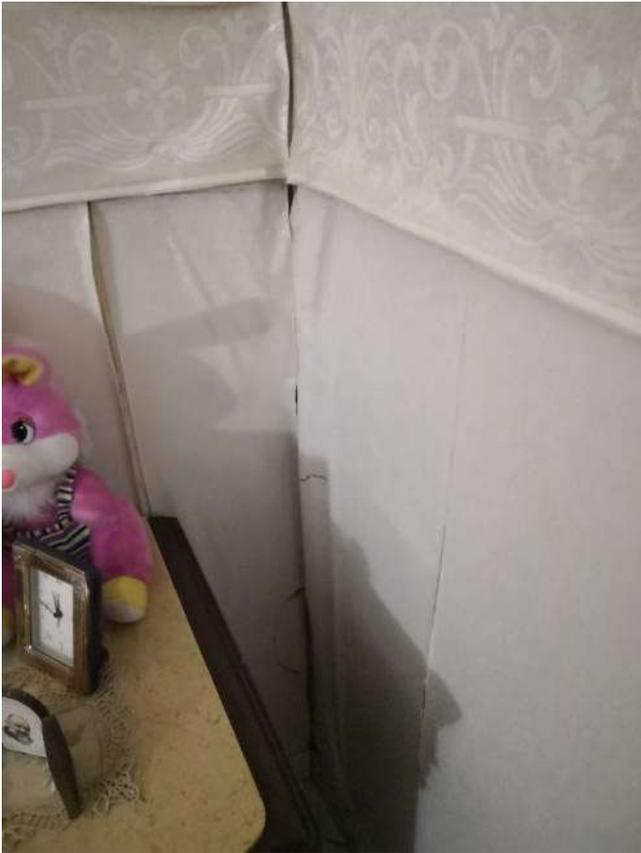
Foto 22: Lotto 1:Bene 1- Parete camera da letto, con carta da parati danneggiata da umidità

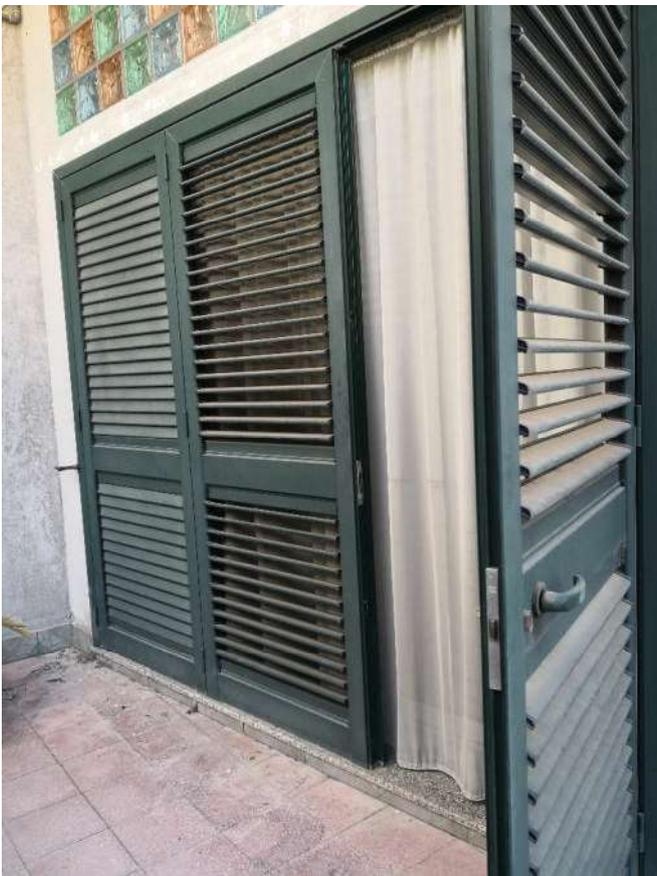
Foto 23: Lotto 1:Bene 1- Tipologia di infissi esterni dell'appartamento in PVC con vetrocamera e controinfisso esterno con persiane.

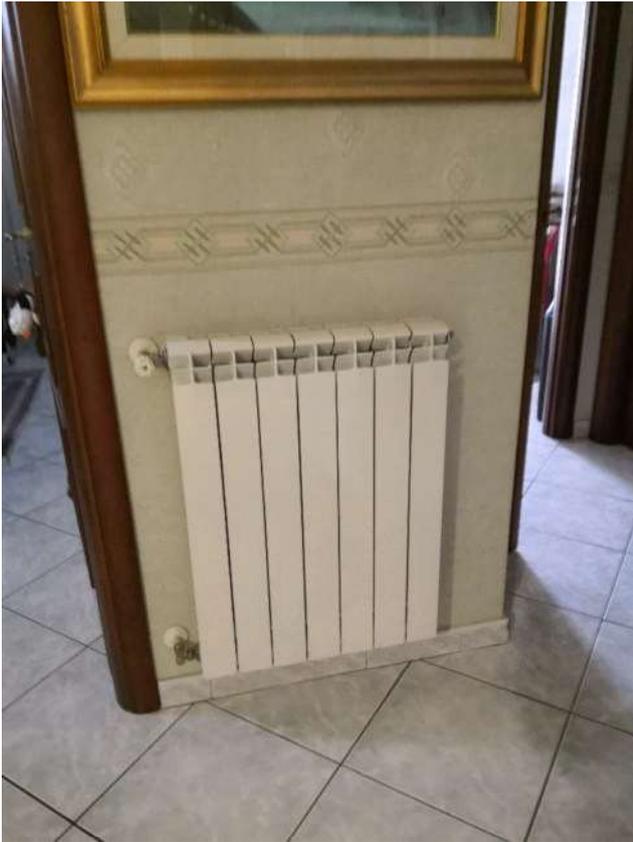
Foto 24: Lotto 1:Bene 1- Presenza di impianto di riscaldamento a radiatori in alluminio

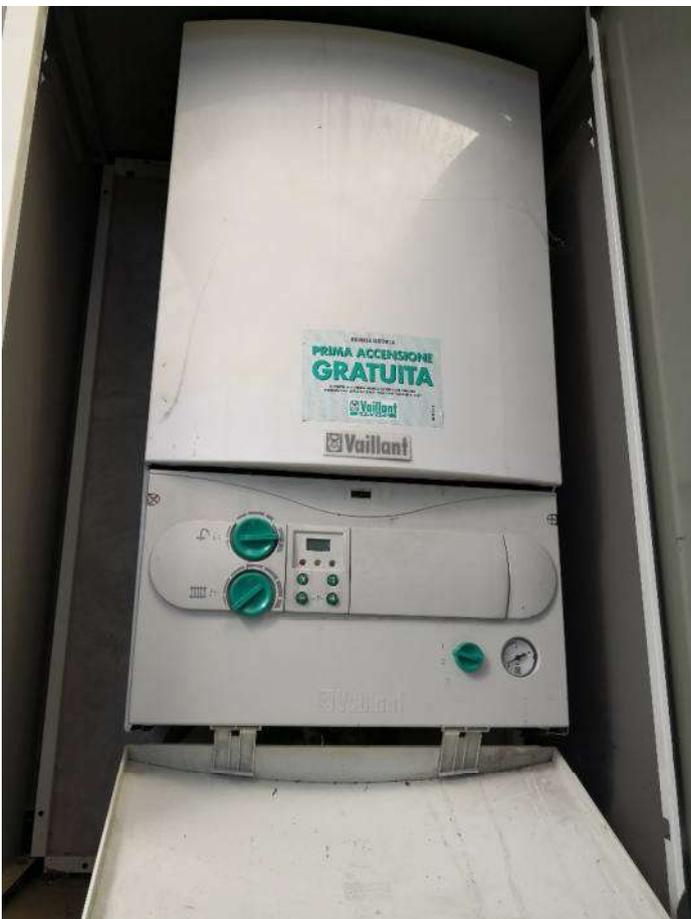
Foto 25: Lotto 1:Bene 1- Presenza di caldaia murale a gas

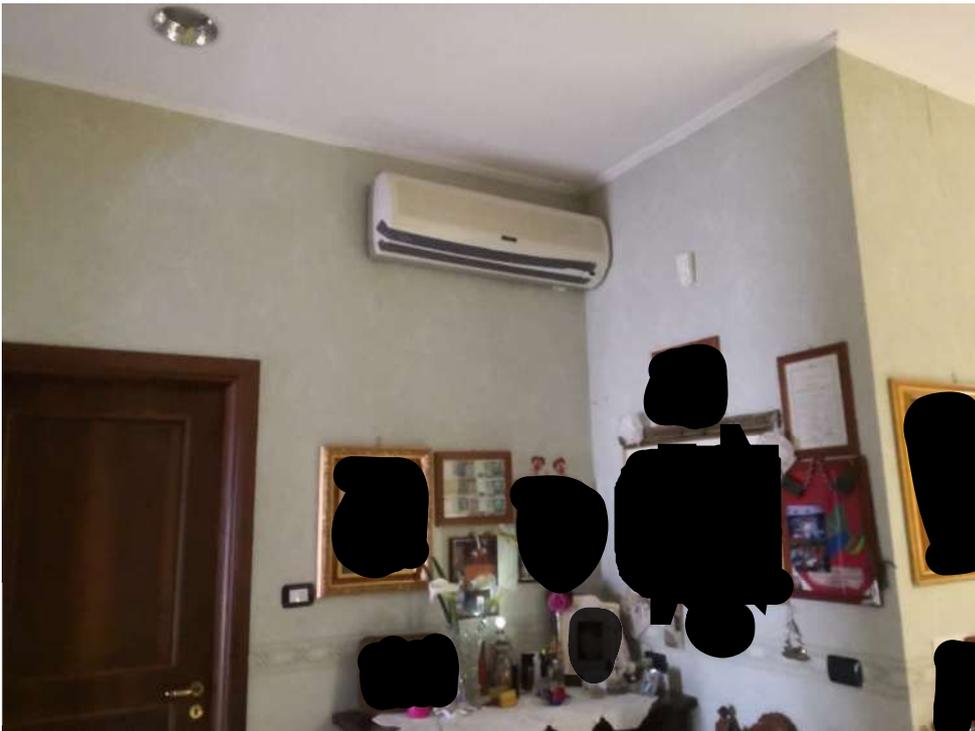
Foto 26: Lotto 1:Bene 1- Sono presenti alcuni climatizzatori all'interno dell'appartamento

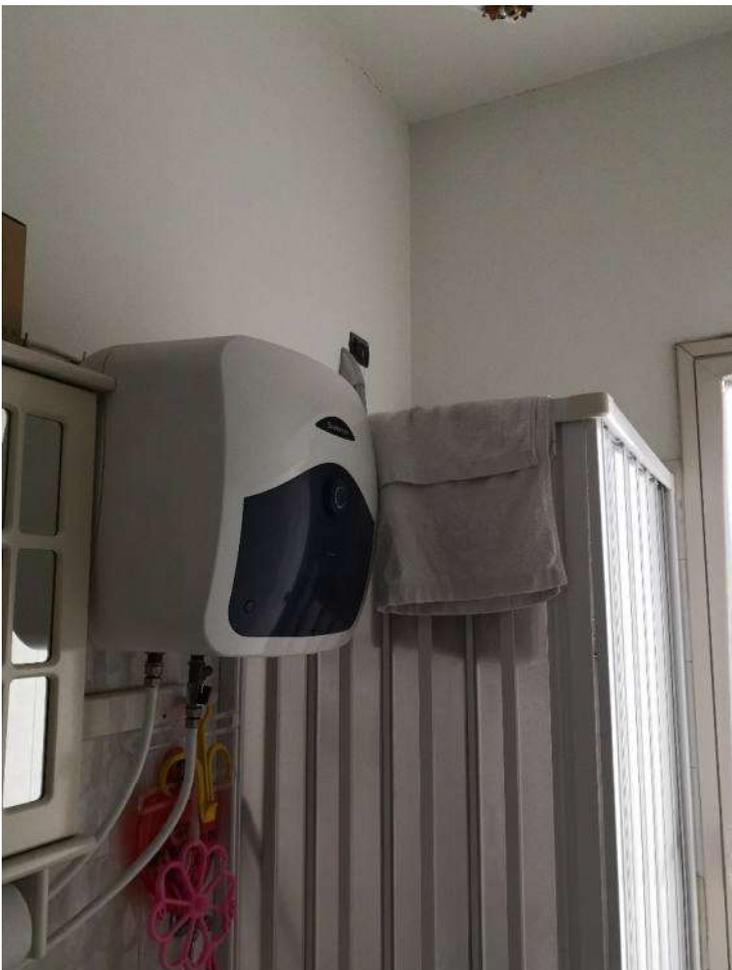
Foto 27: Lotto 1:Bene 1- Per il bagno secondario-lavanderia è installato un piccolo boiler scaldacqua

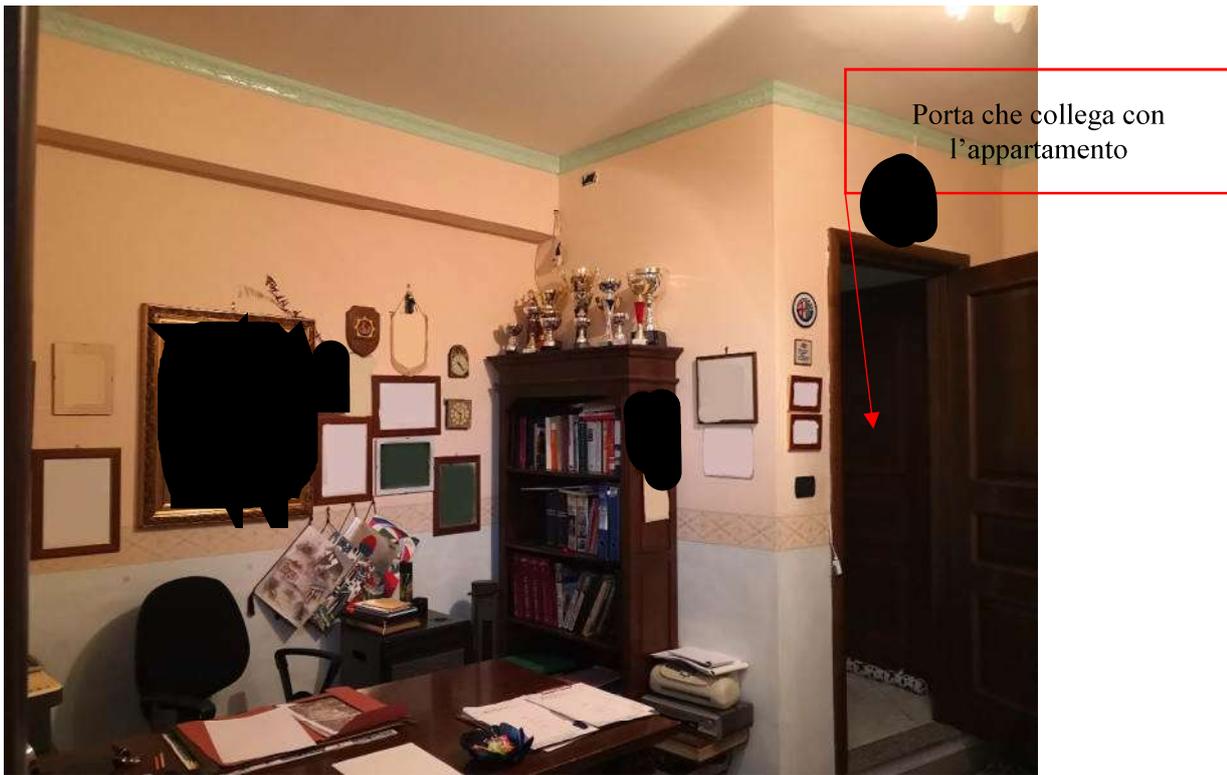
Foto 28: Lotto 1:Bene 2- Garage, modificato in studio ed accorpato al Bene 1 (appartamento)

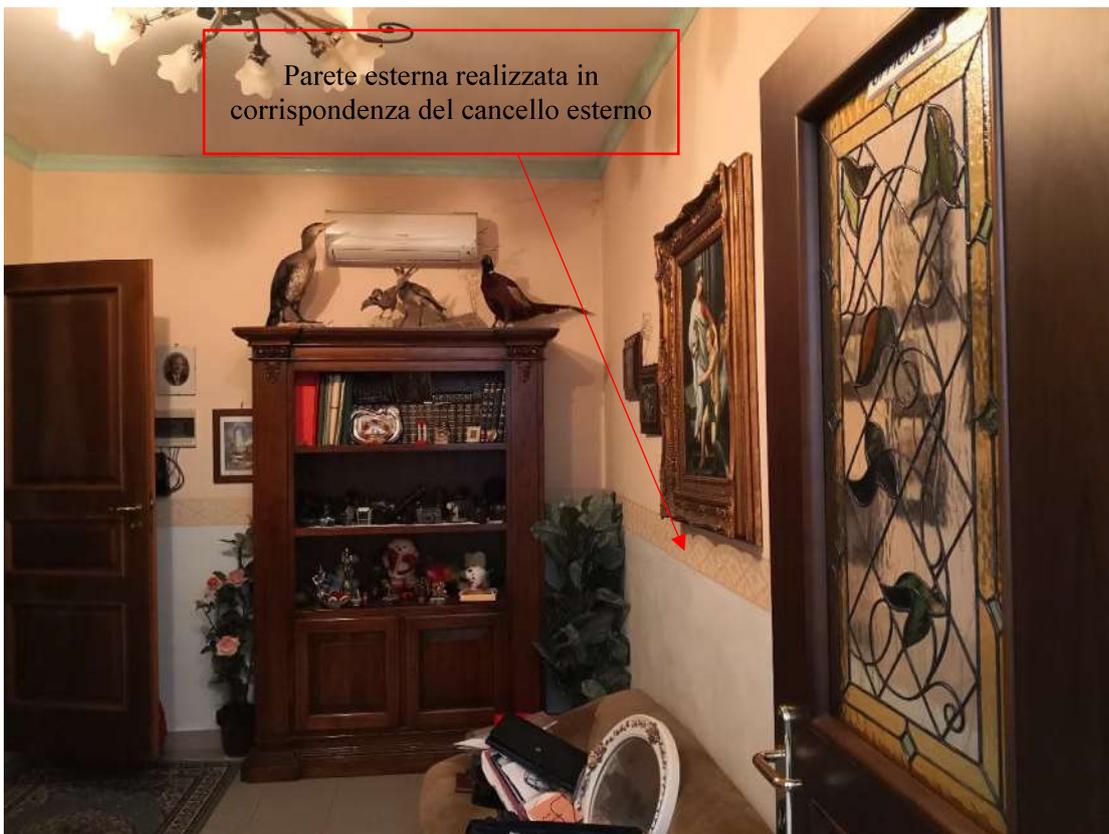
Foto 29: Lotto 1:Bene 2- Altra vista dell'interno dell'unico vano dell'immobile

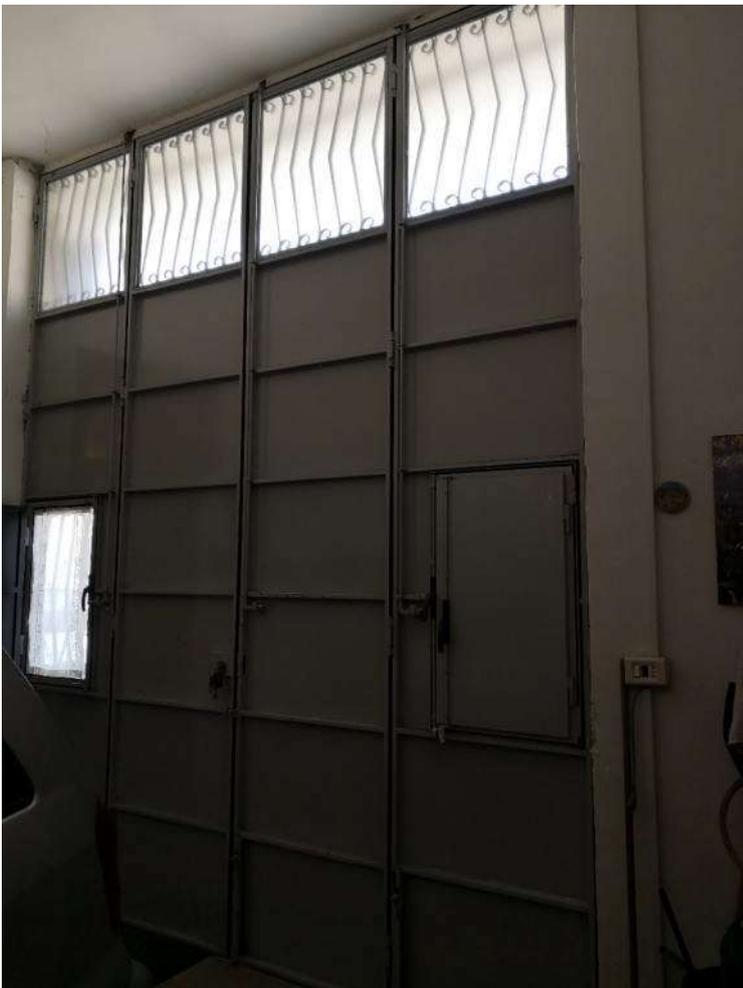
Foto 30: Lotto 1:Bene 3- Cancellò d'ingresso al garage

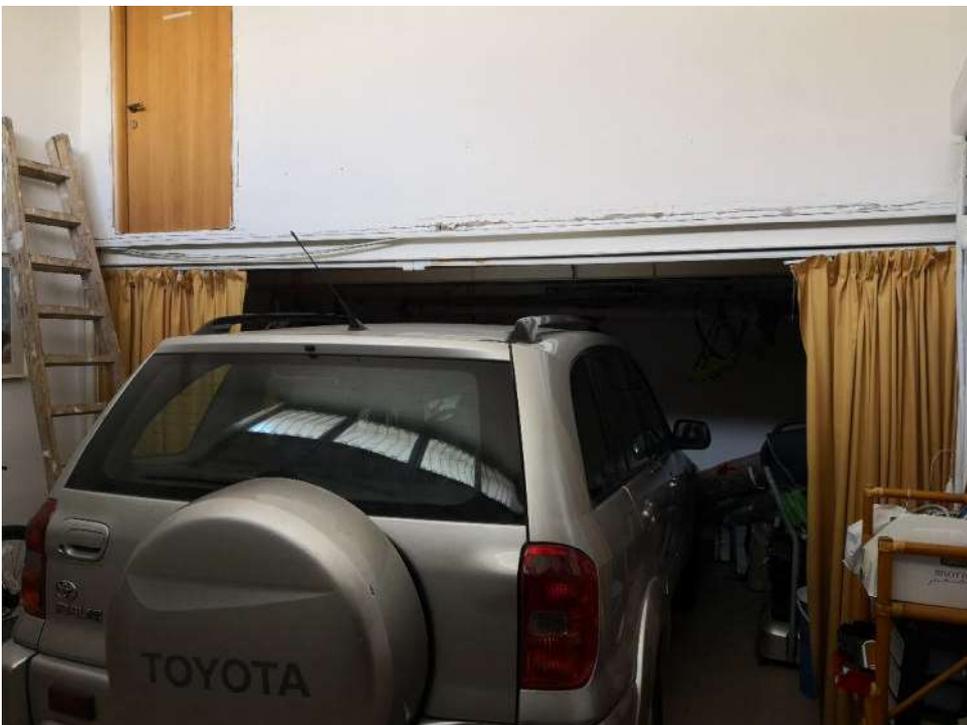
Foto 31: Lotto 1:Bene 3- Interno del garage con soppalco chiuso realizzato abusivamente
