IMMOBILE PIANO TERRENO

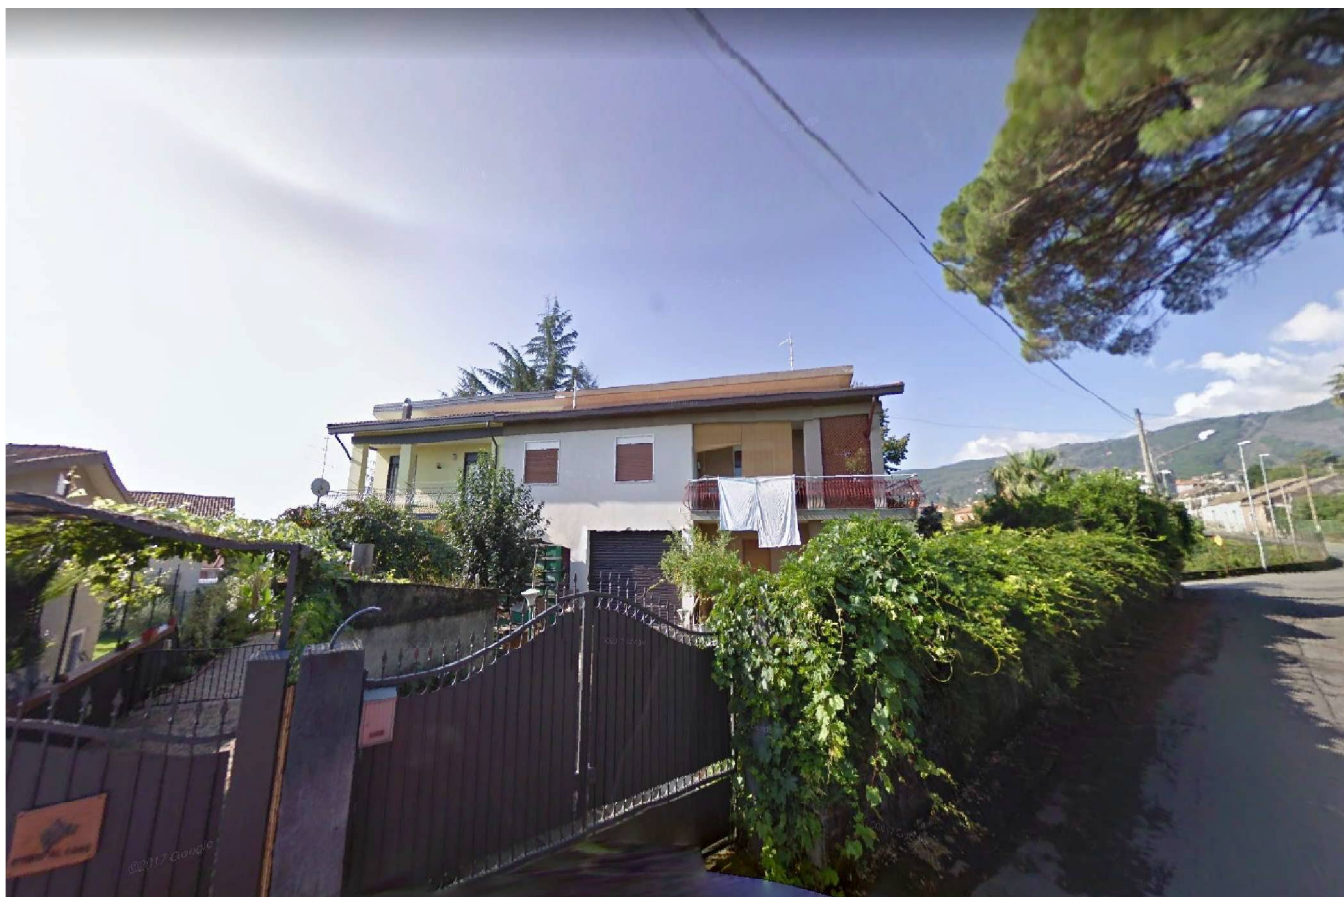
Foto 1. Vista dell'immobile con relativo ingresso di Via Matteotti,2

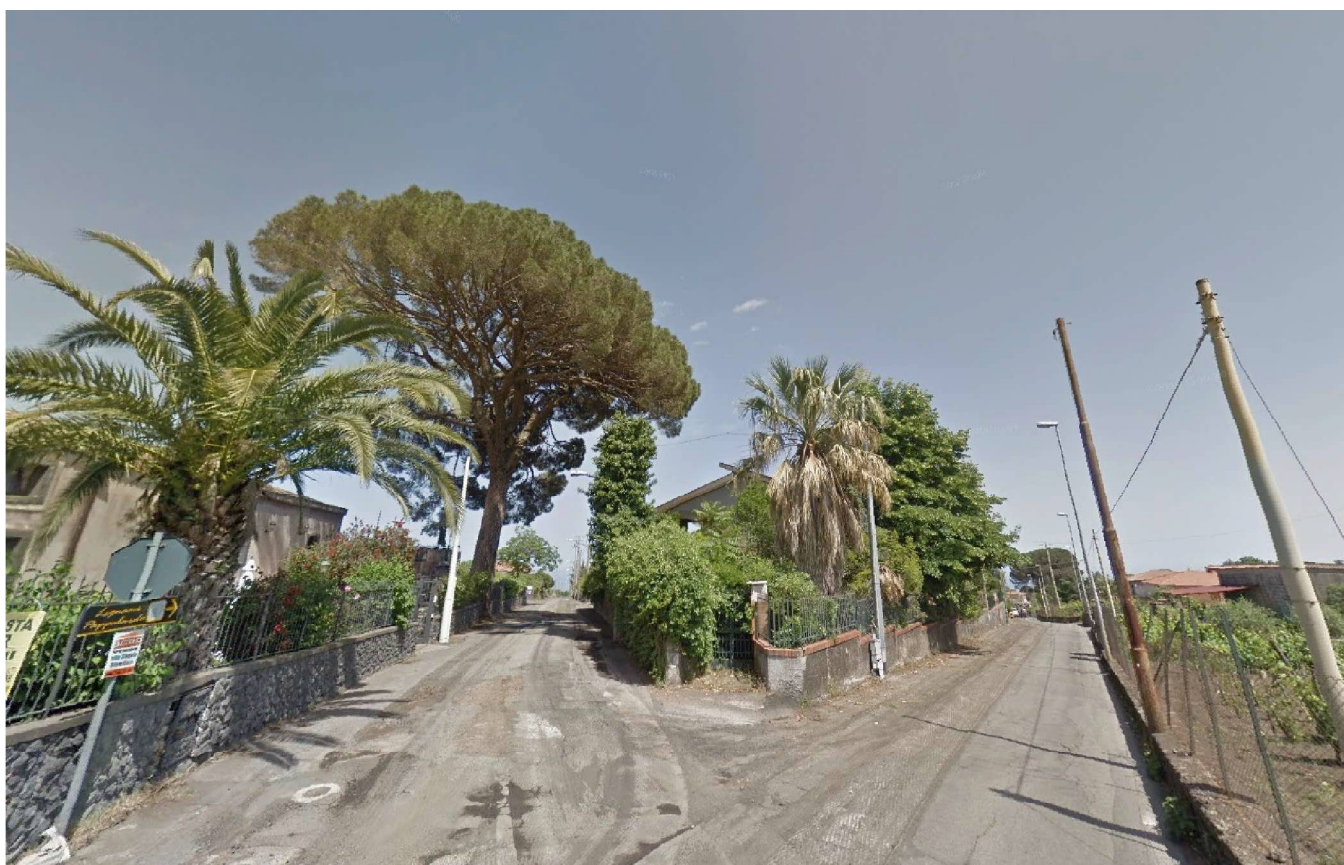
Foto 2. Vista dell'ingresso all'immobile di Via Zafferana Bongiaro,61

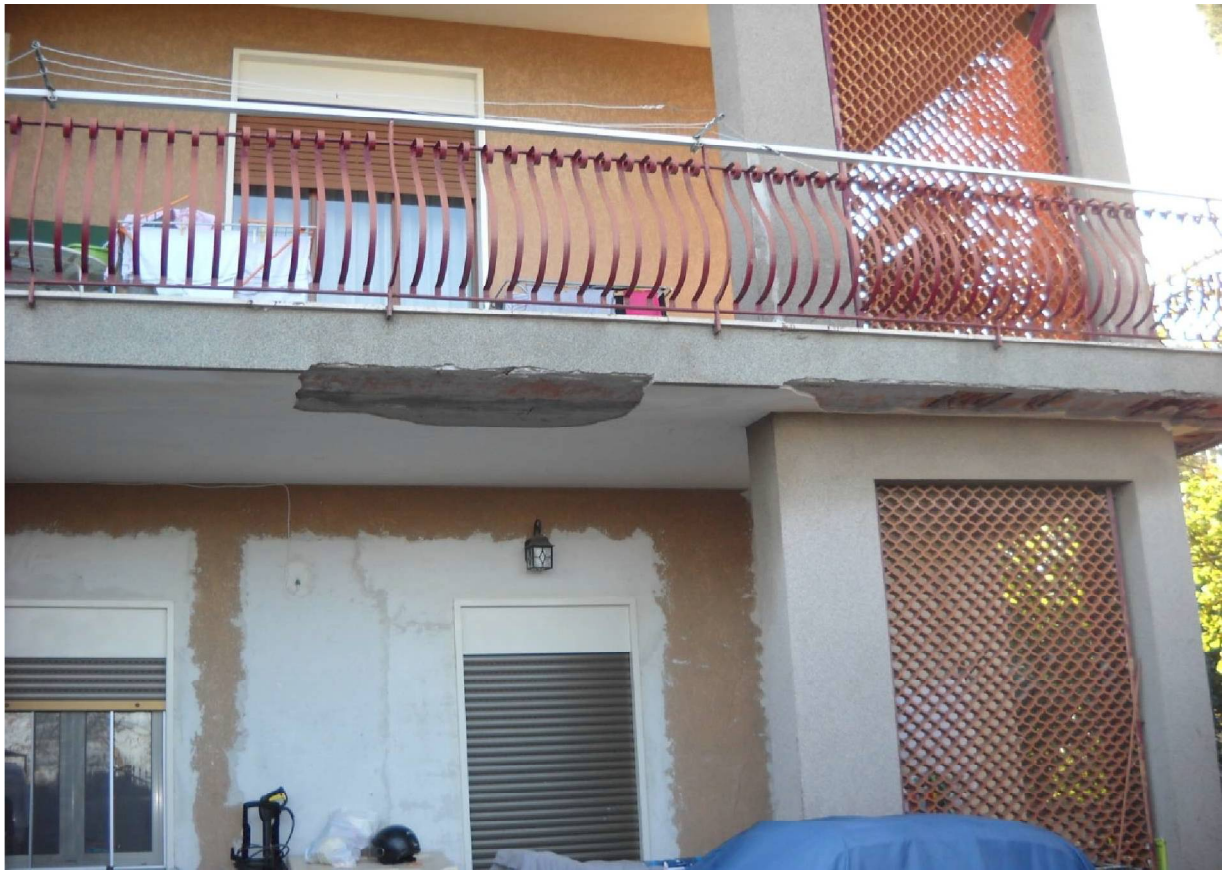
Foto 3. Vista della facciata esterna dell'immobile

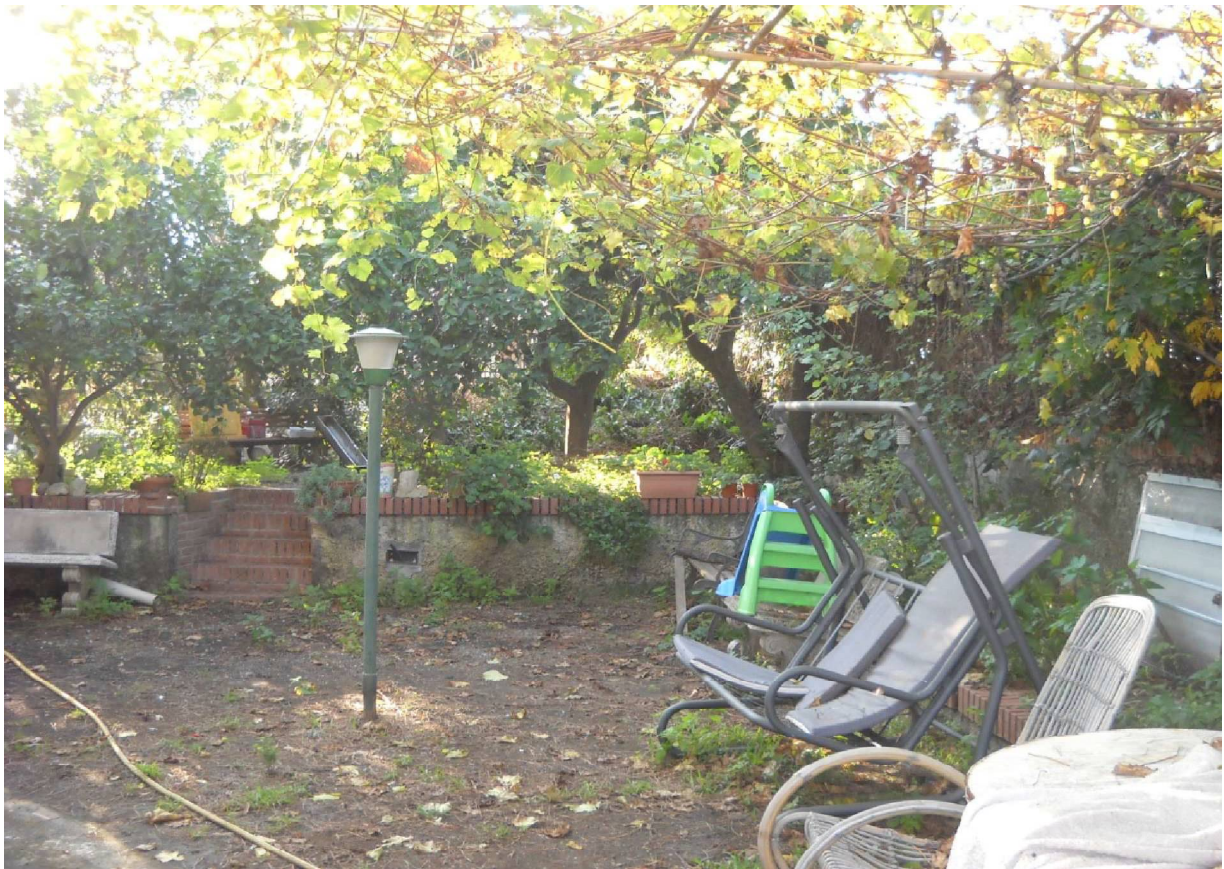
Foto 4. Vista del giardino di pertinenza all'immobile

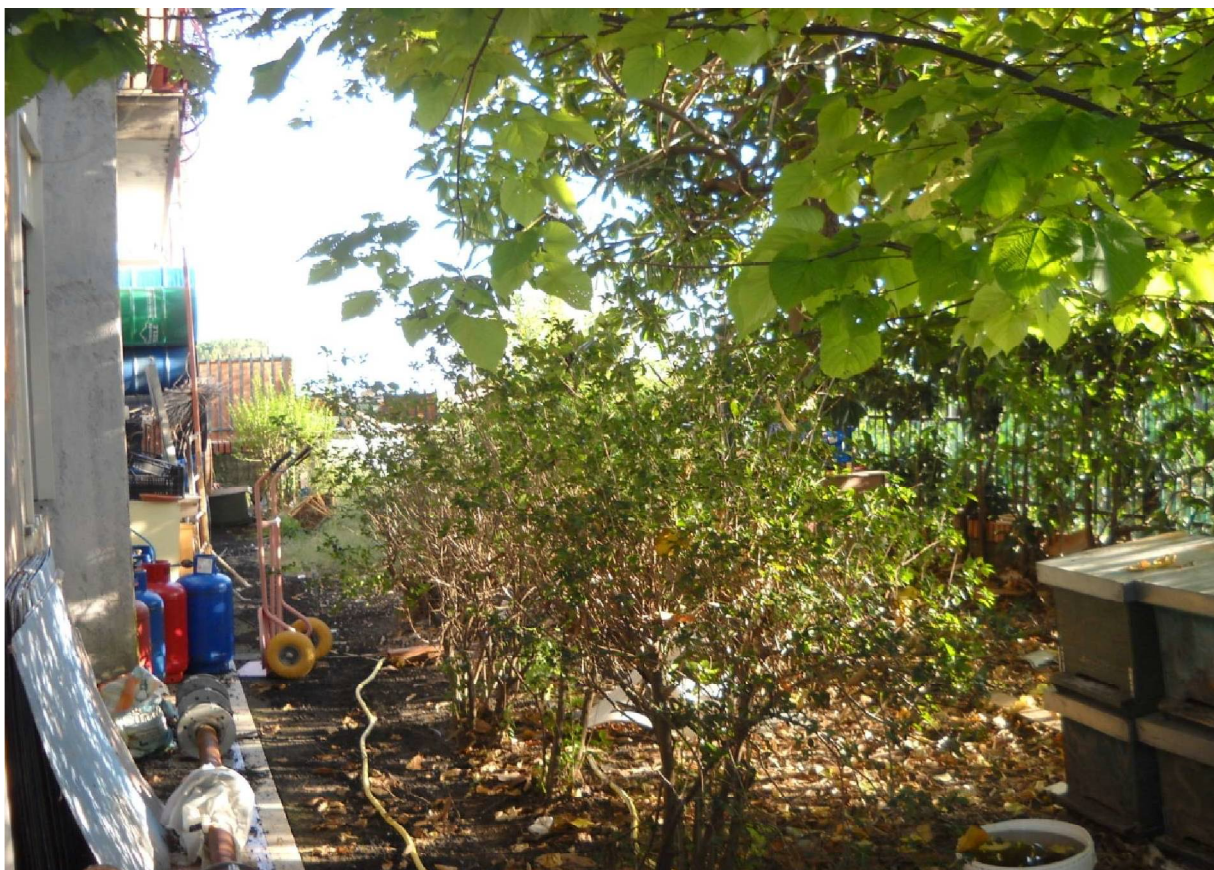
Foto 5. Vista di un'altra porzione di giardino di pertinenza all'immobile

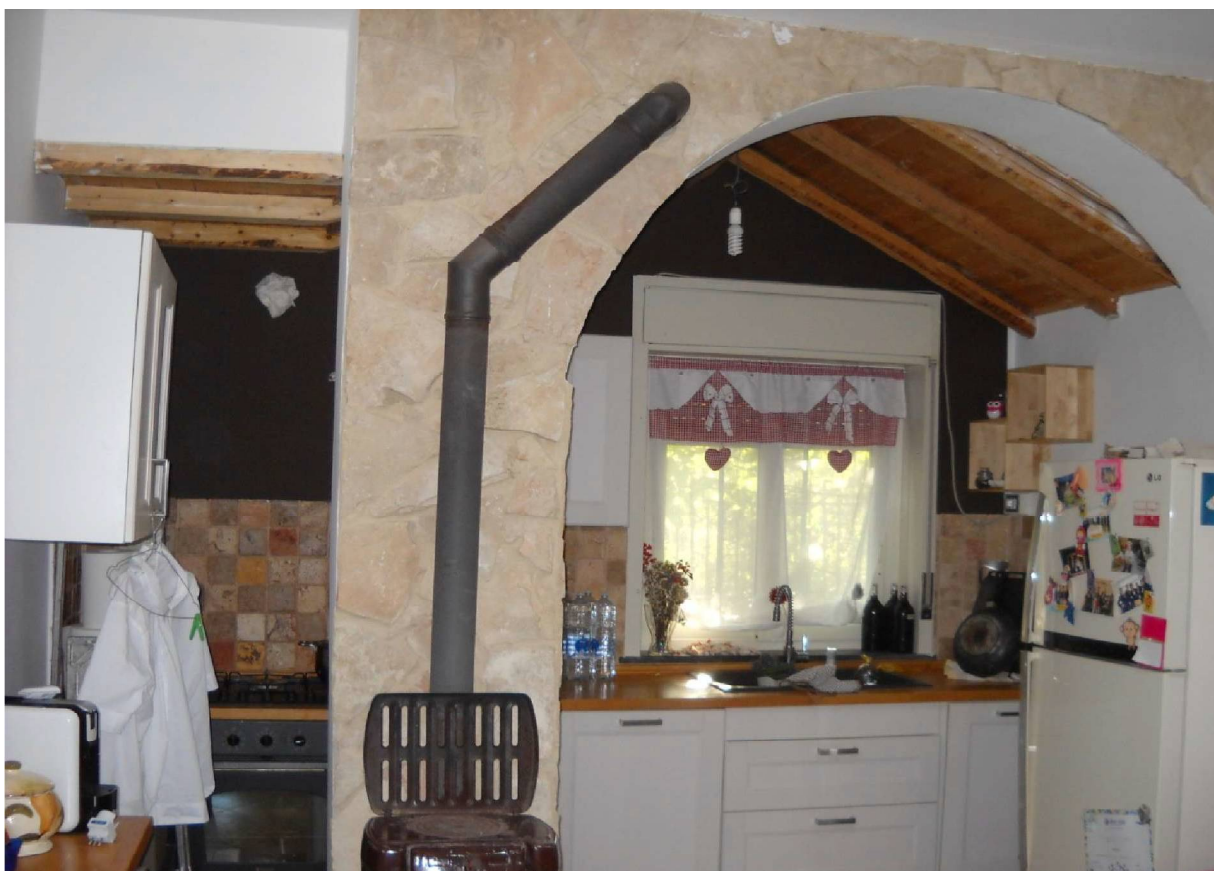
Foto 6. Vista del vano cucina

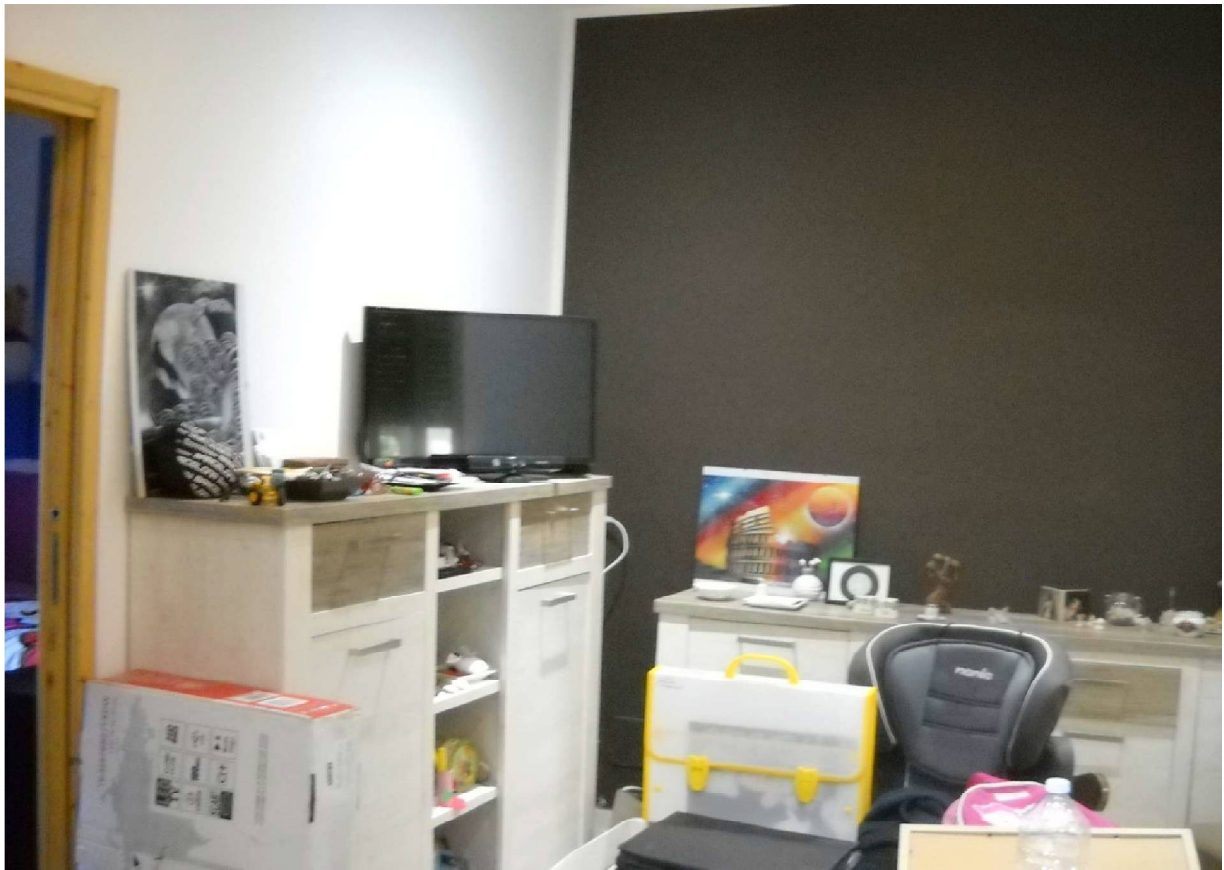
Foto 7. Vista del locale soggiorno

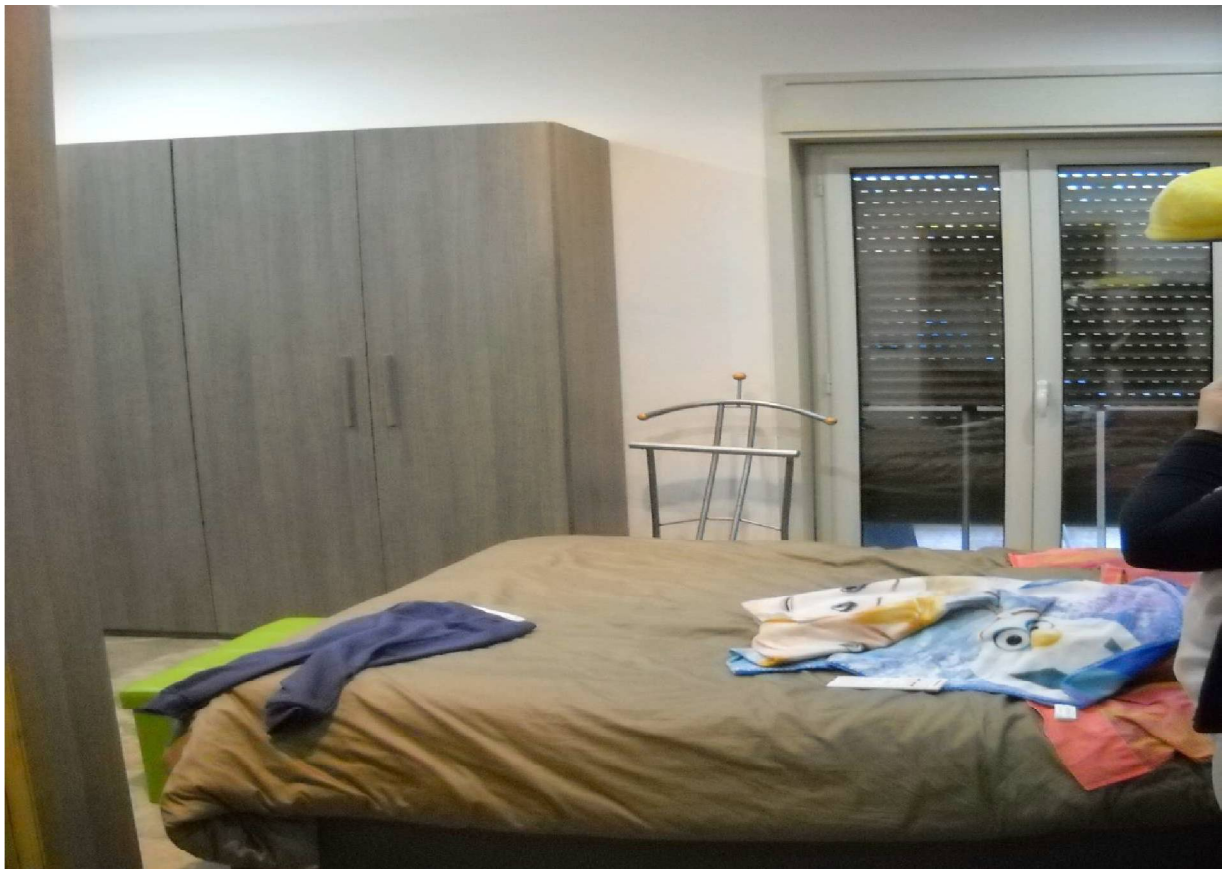
Foto 8. Vista della camera da letto

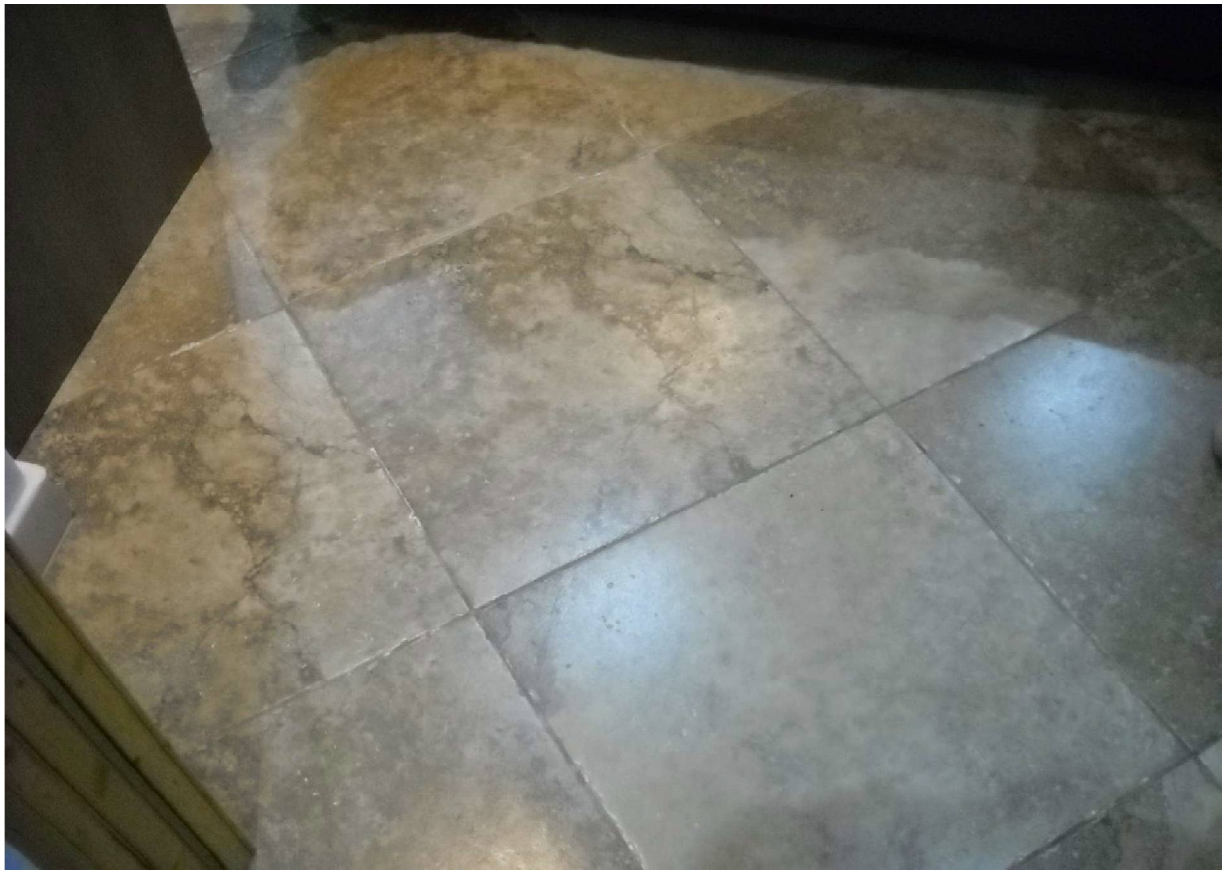
Foto 9. Vista del pavimento presente nella camera da letto

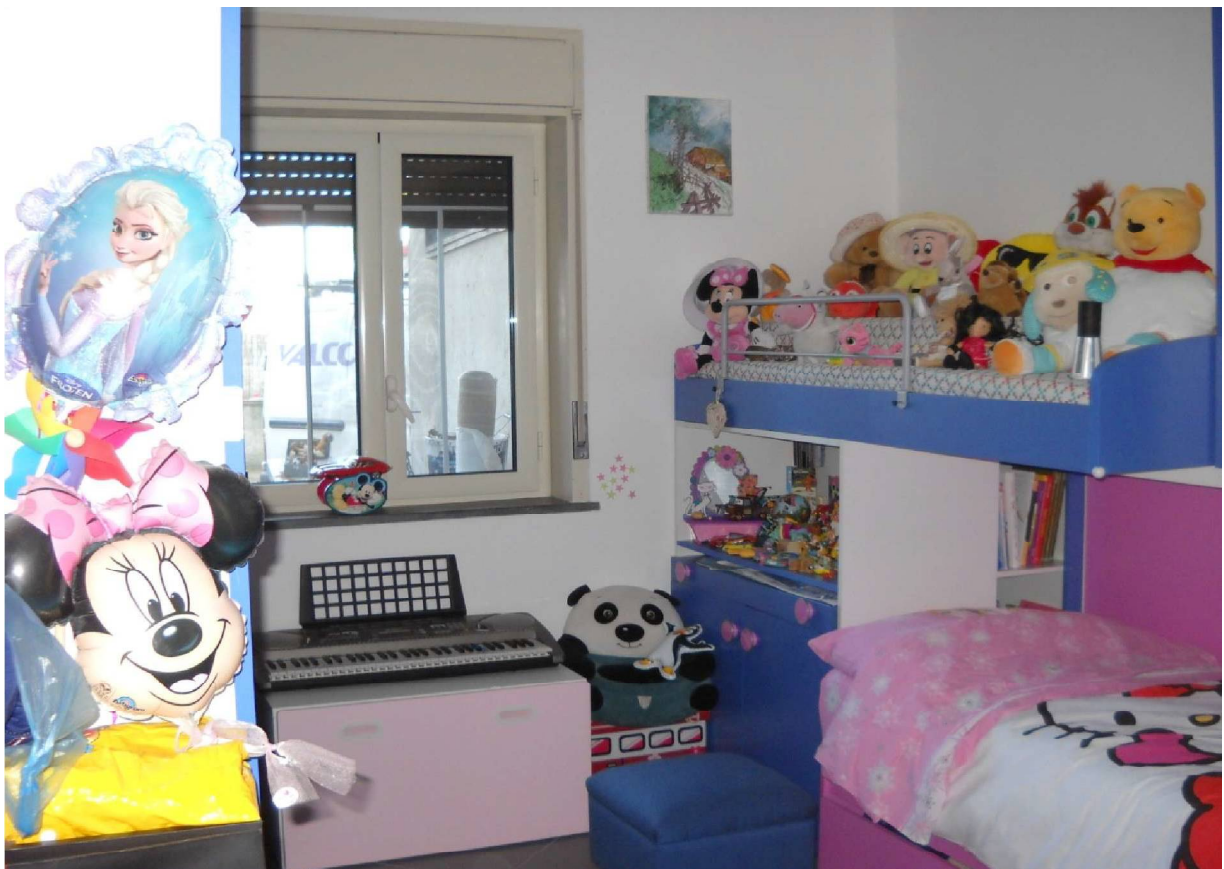
Foto 10. Vista della seconda camera da letto

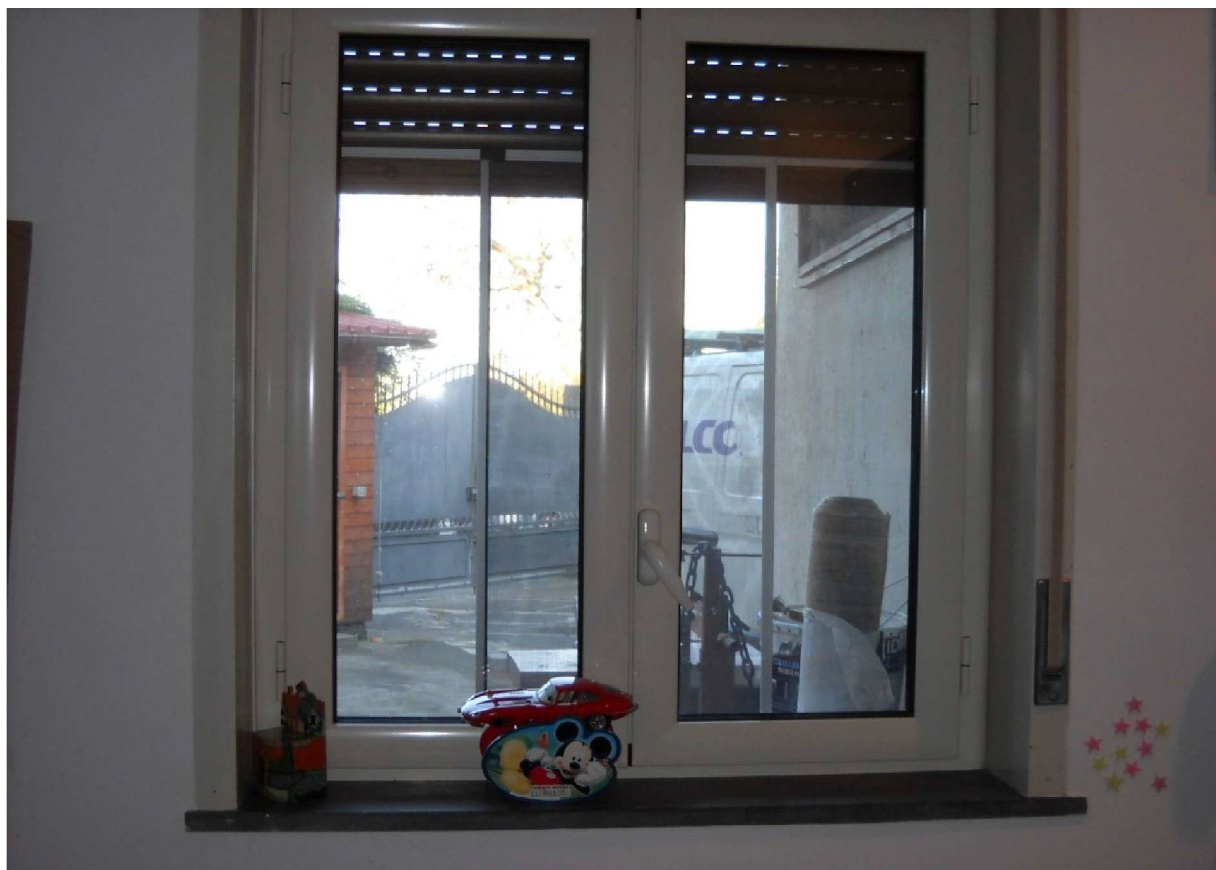
Foto 11. dettaglio dell'infisso presente nella seconda camera da letto

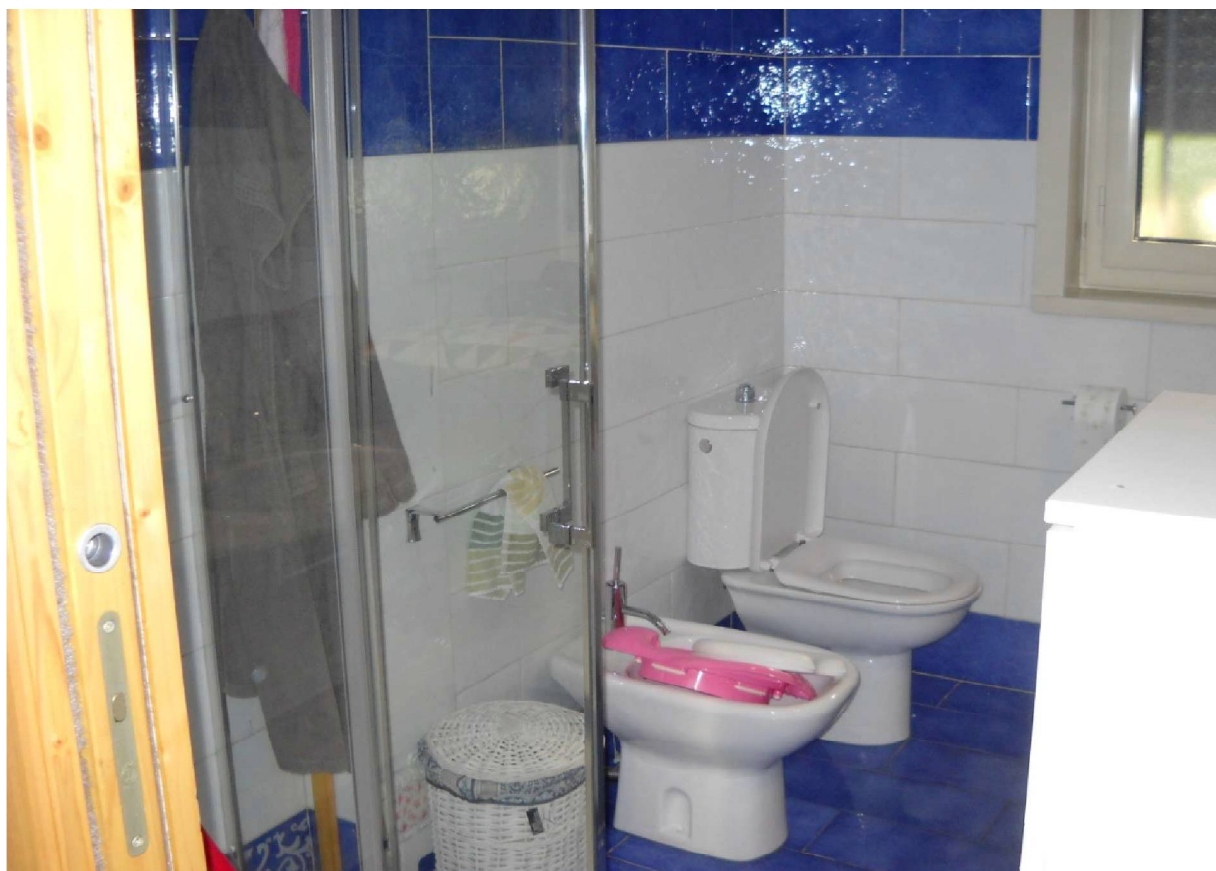
Foto 12. Vista del locale wc

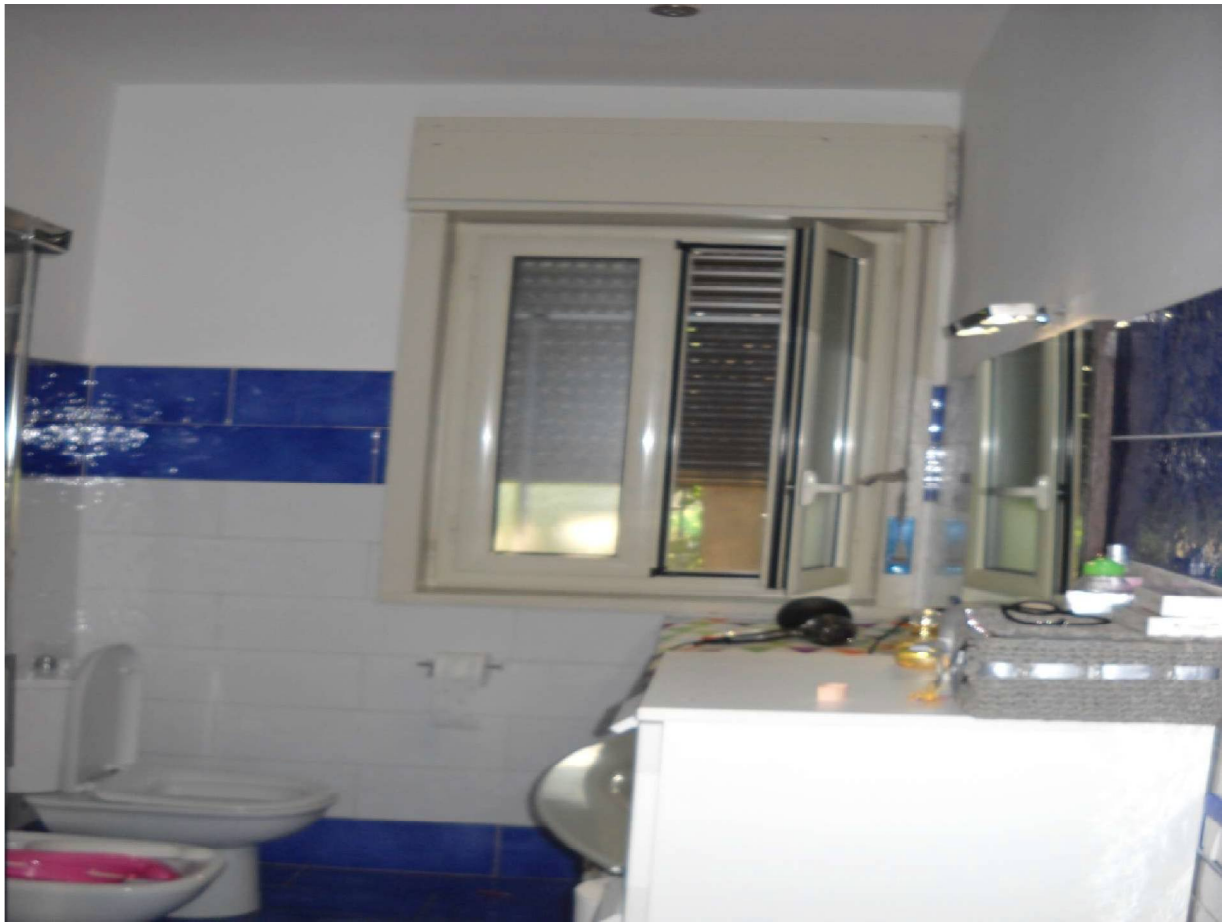
Foto 13. Dettaglio dell'infisso presente nel bagno e delle rifiniture alle pareti

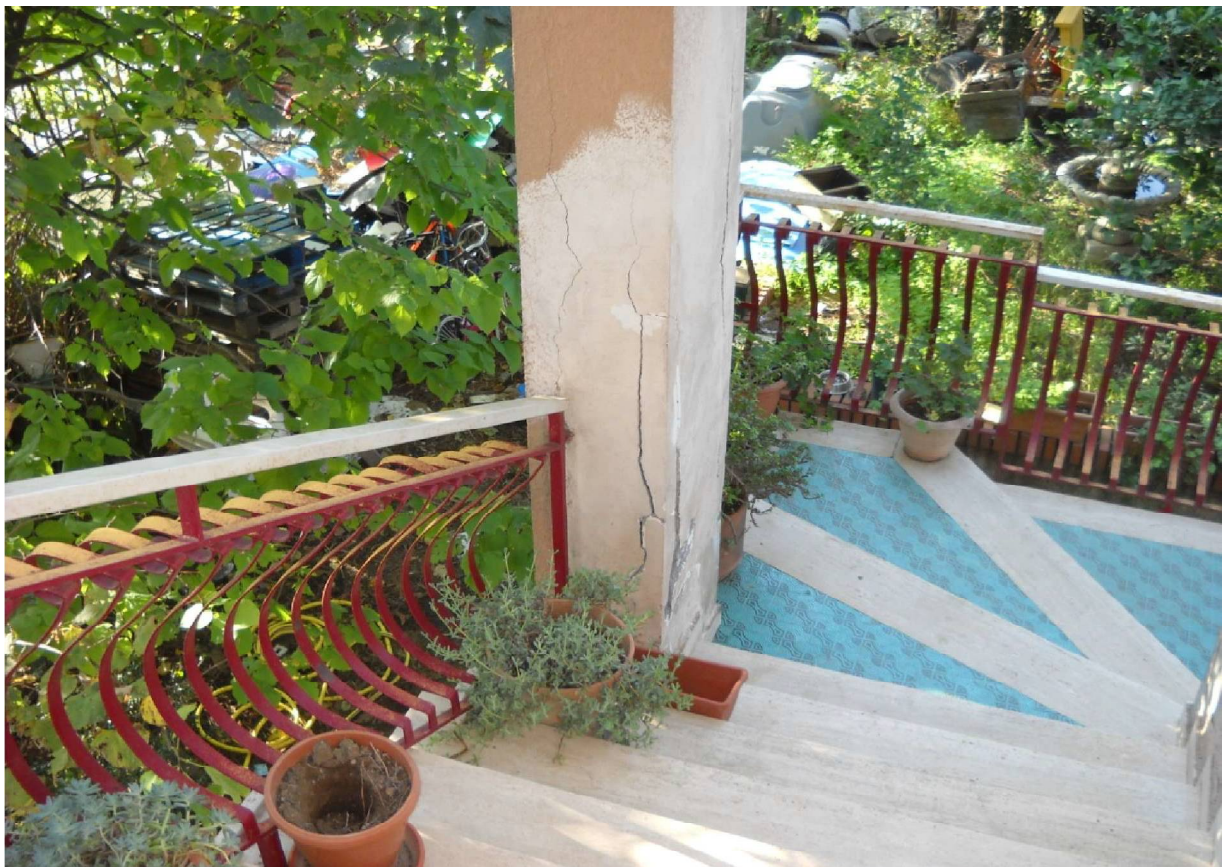
Foto 14. Vista della scala di accesso al piano primo

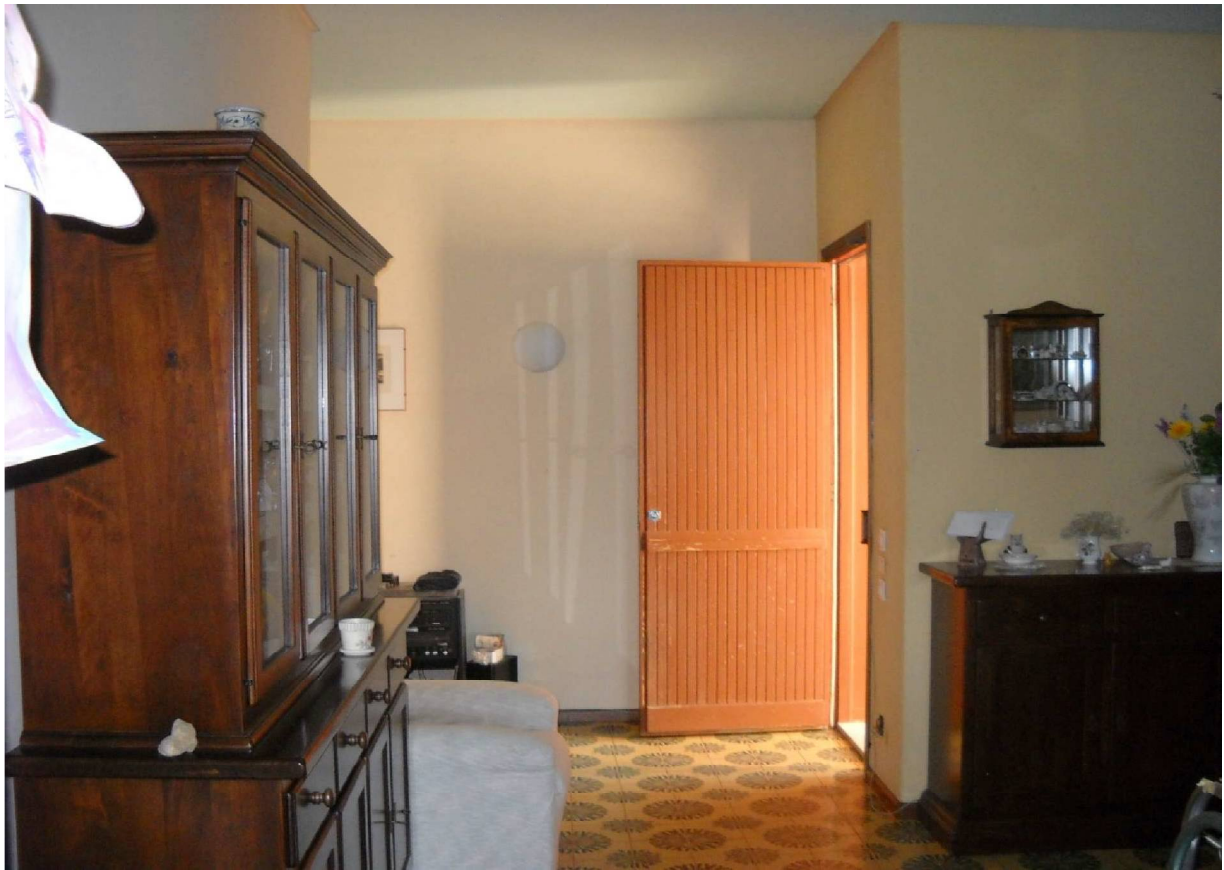
Foto 15. Vista dell'ingresso dell'immobile posto al piano primo

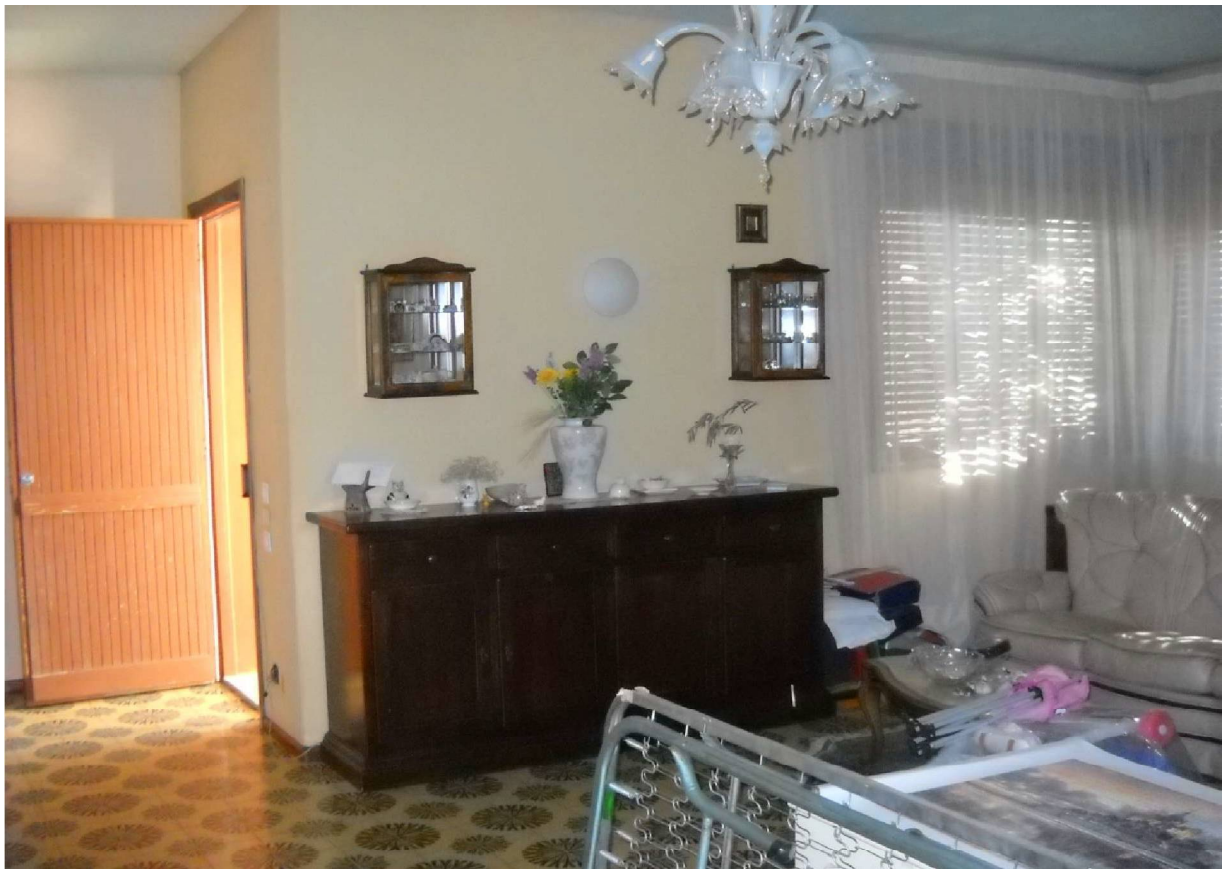
Foto 16. Vista del vano soggiorno

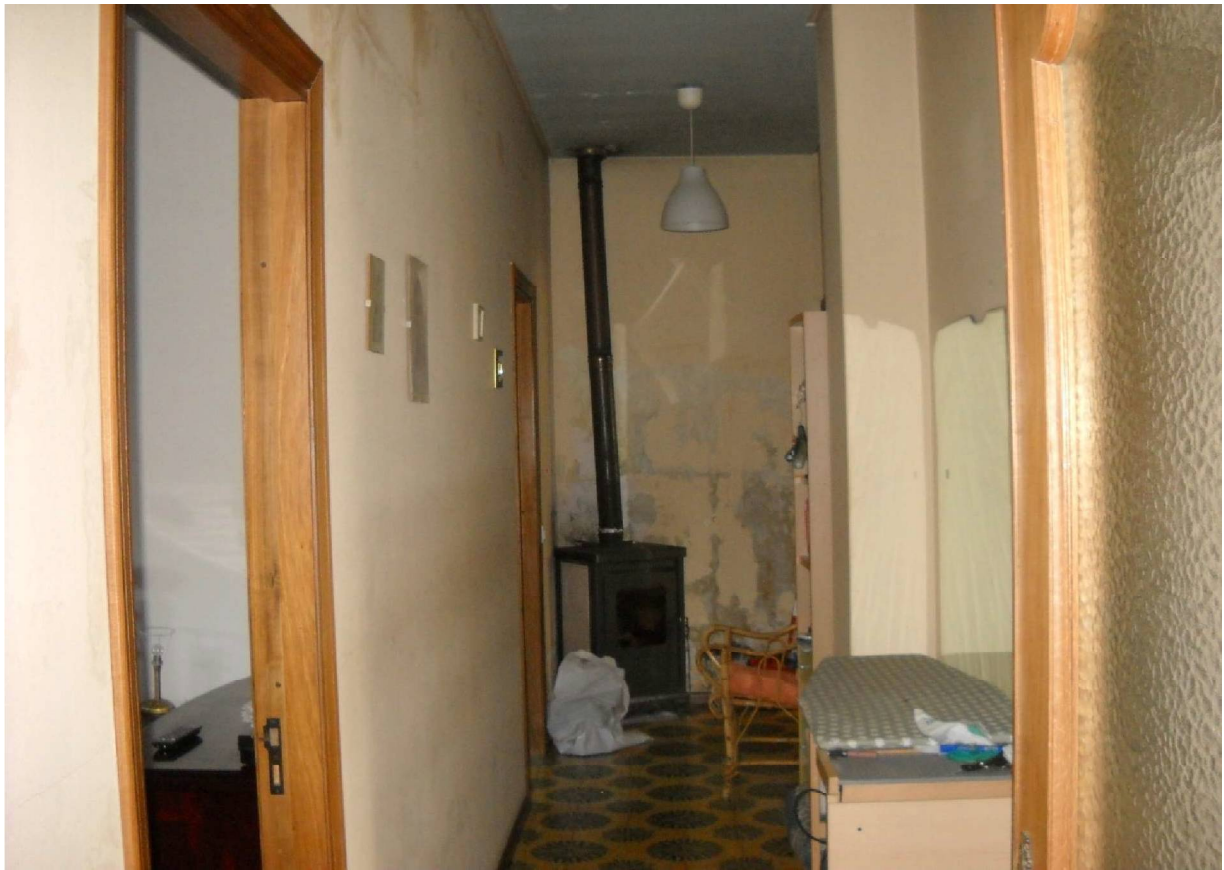
Foto 17. Vista del corridoio di collegamento alle stanze

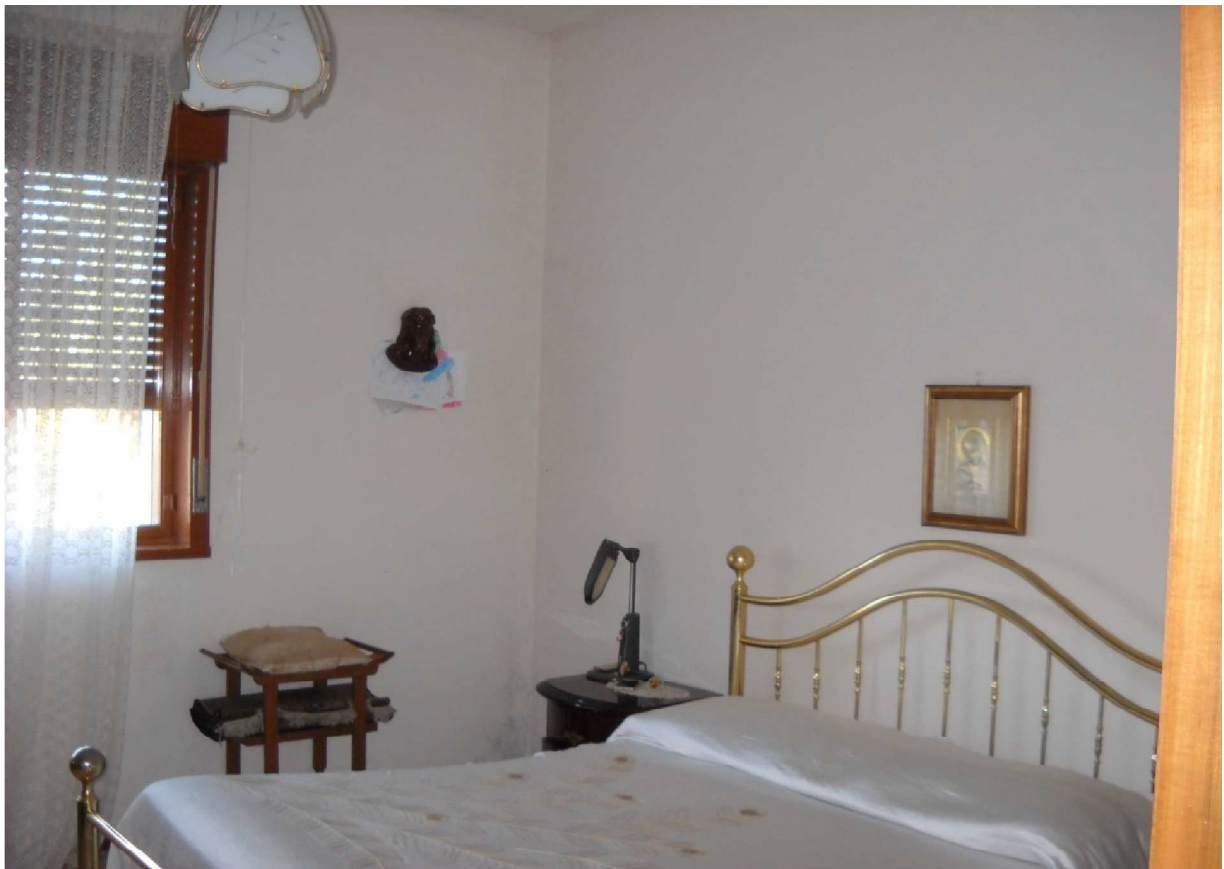
Foto 18. Vista della camera da letto

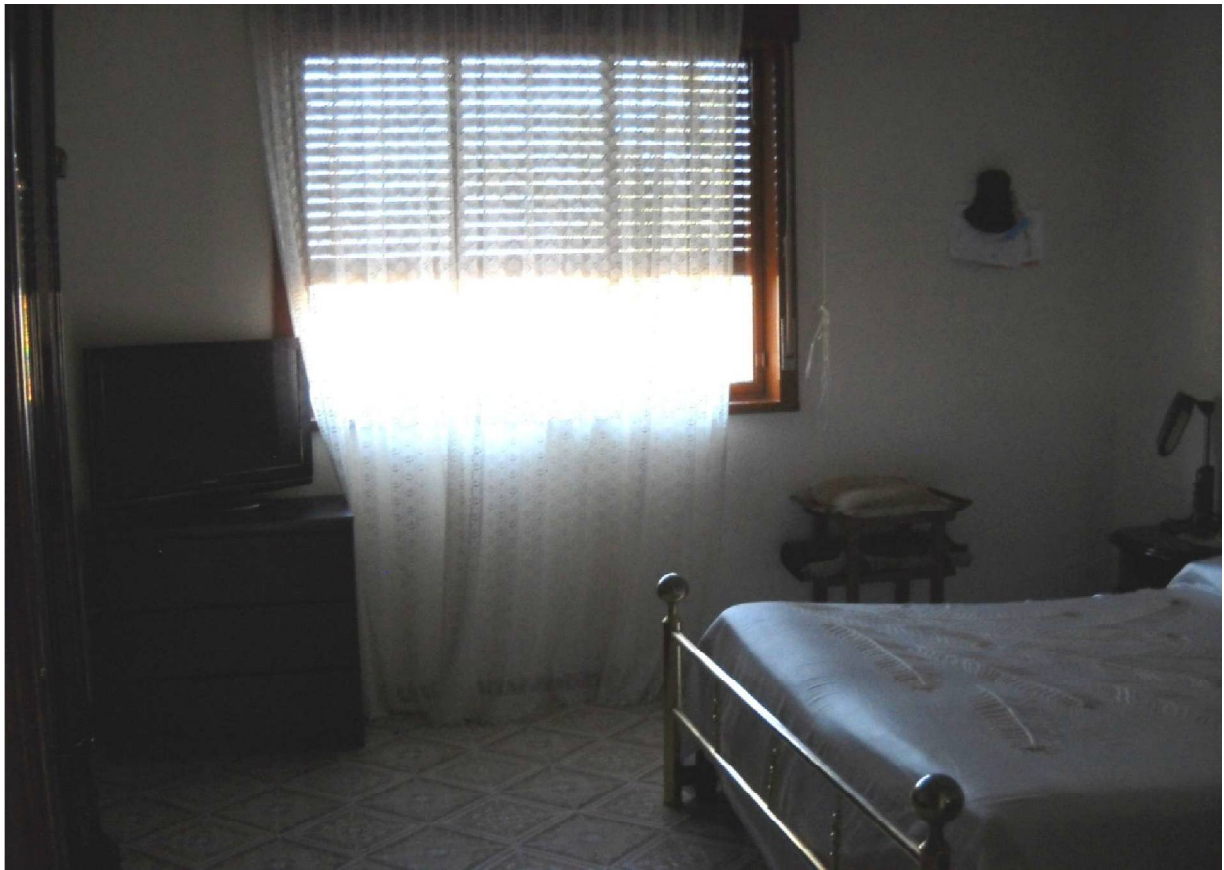
Foto 19. Vista del pavimento ed infisso presenti nella camera da letto

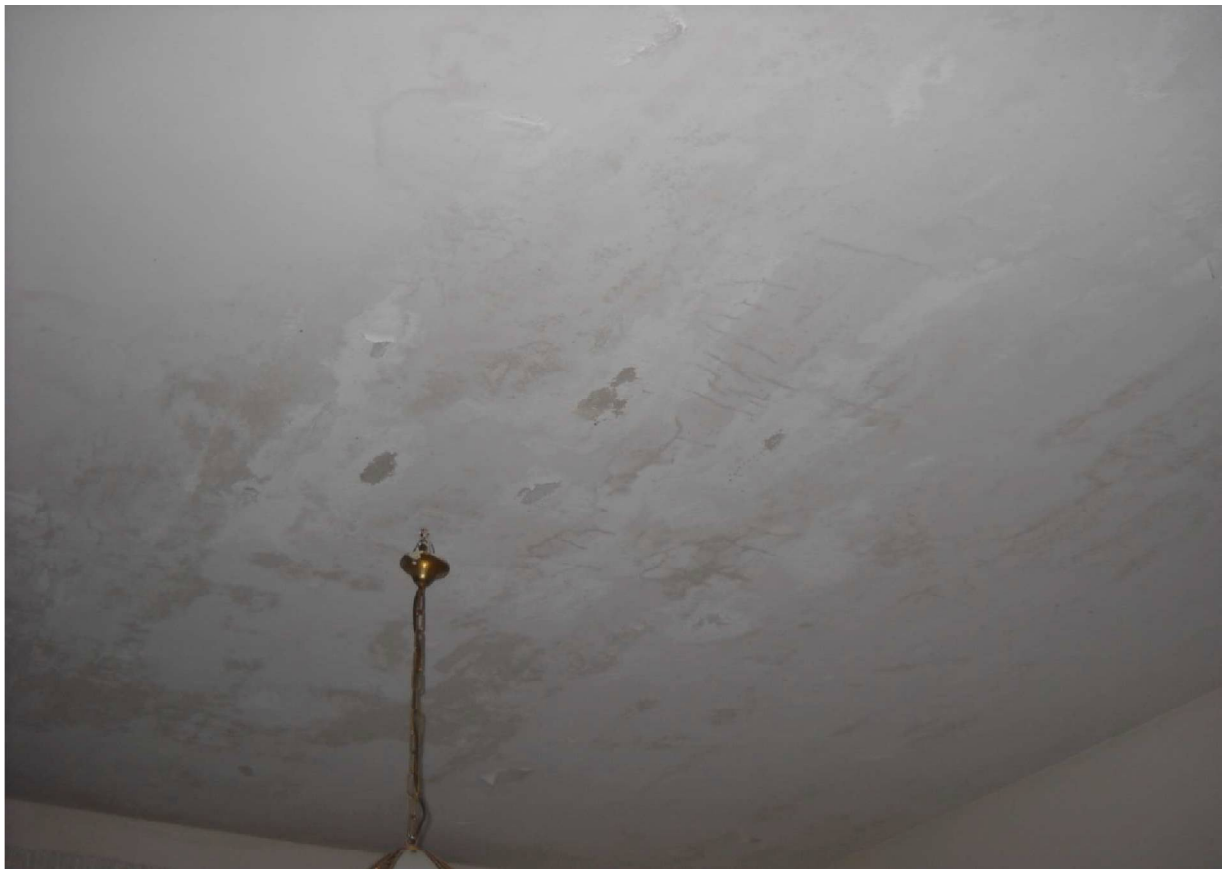
Foto 20. Vista delle tracce di umidità presenti sul soffitto della camera da letto

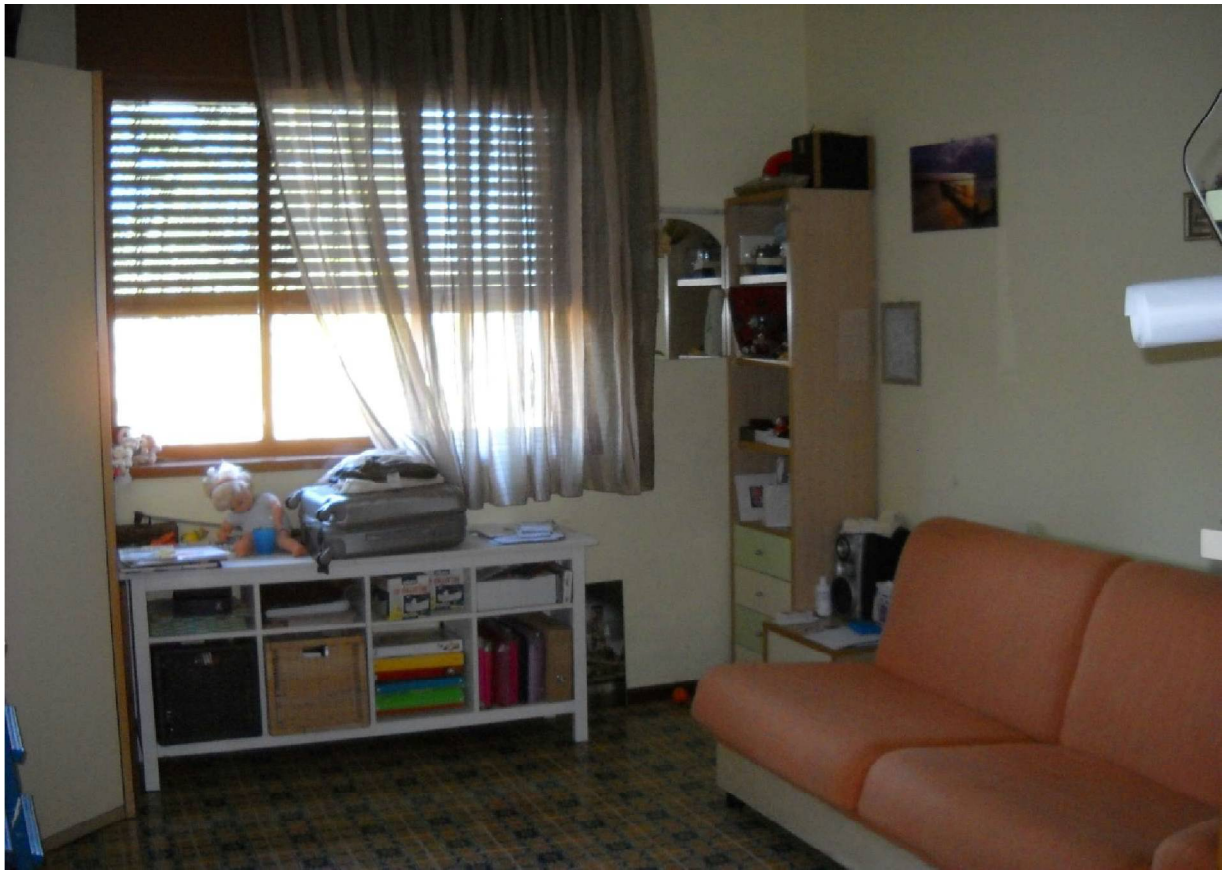
Foto 21. Vista di un secondo vano
