IMMOBILE PIANO TERRENO

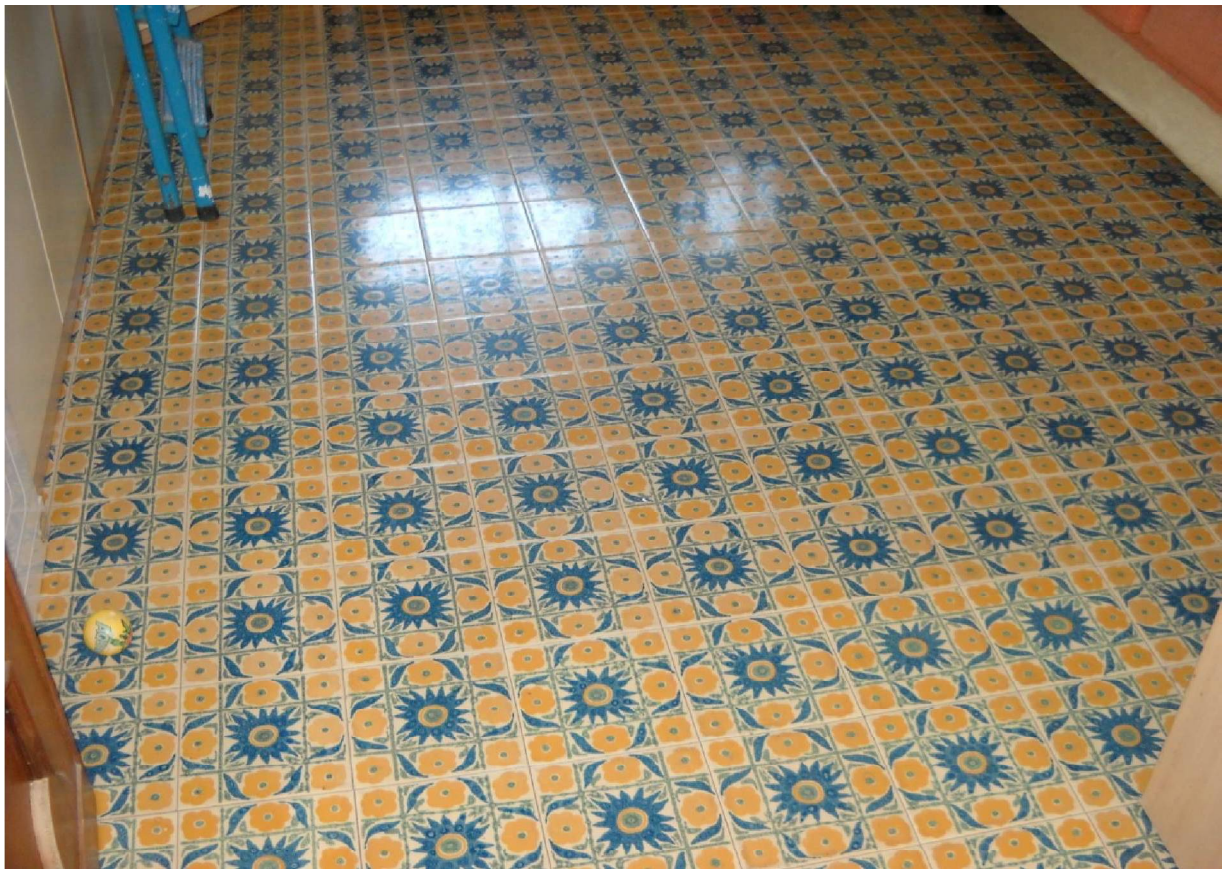
Foto 22. Dettaglio del pavimento presente nel secondo vano

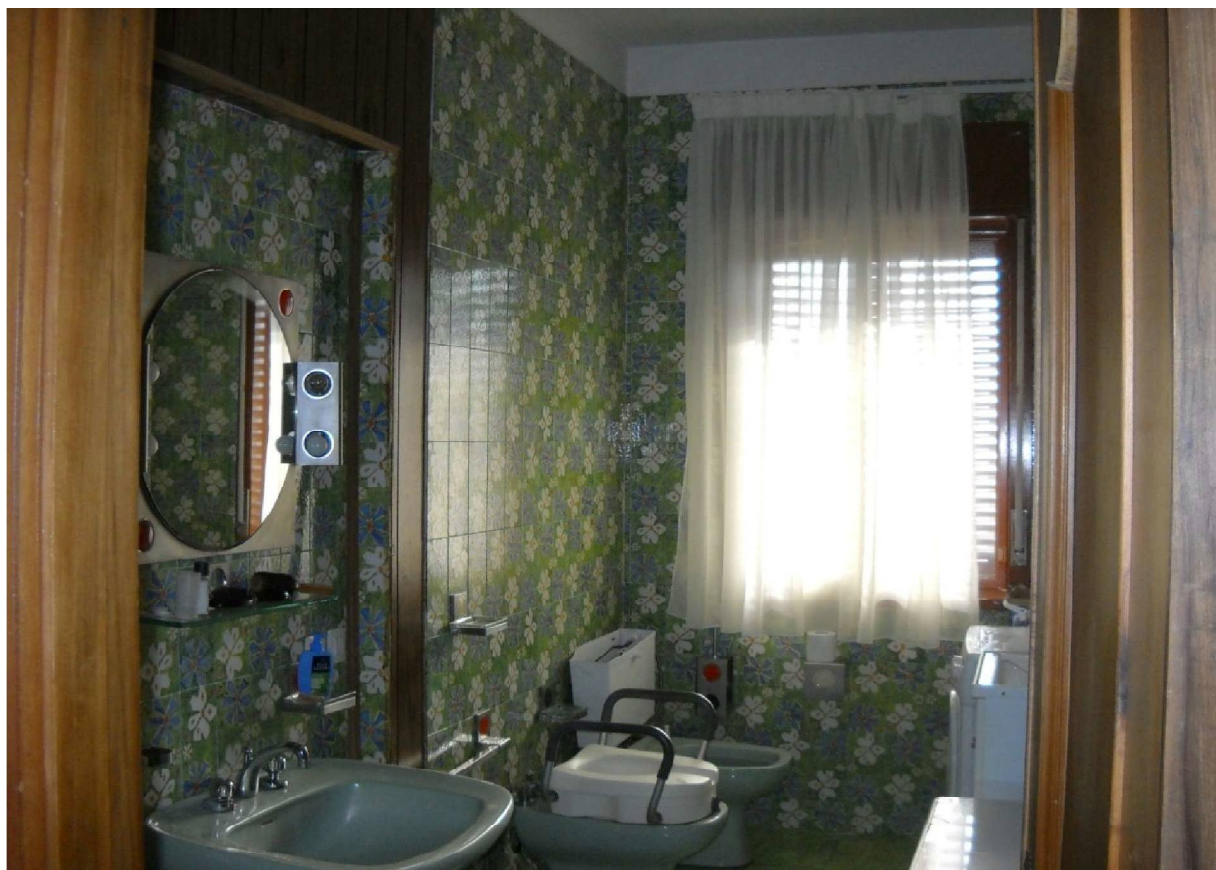
Foto 23. Vista del locale wc

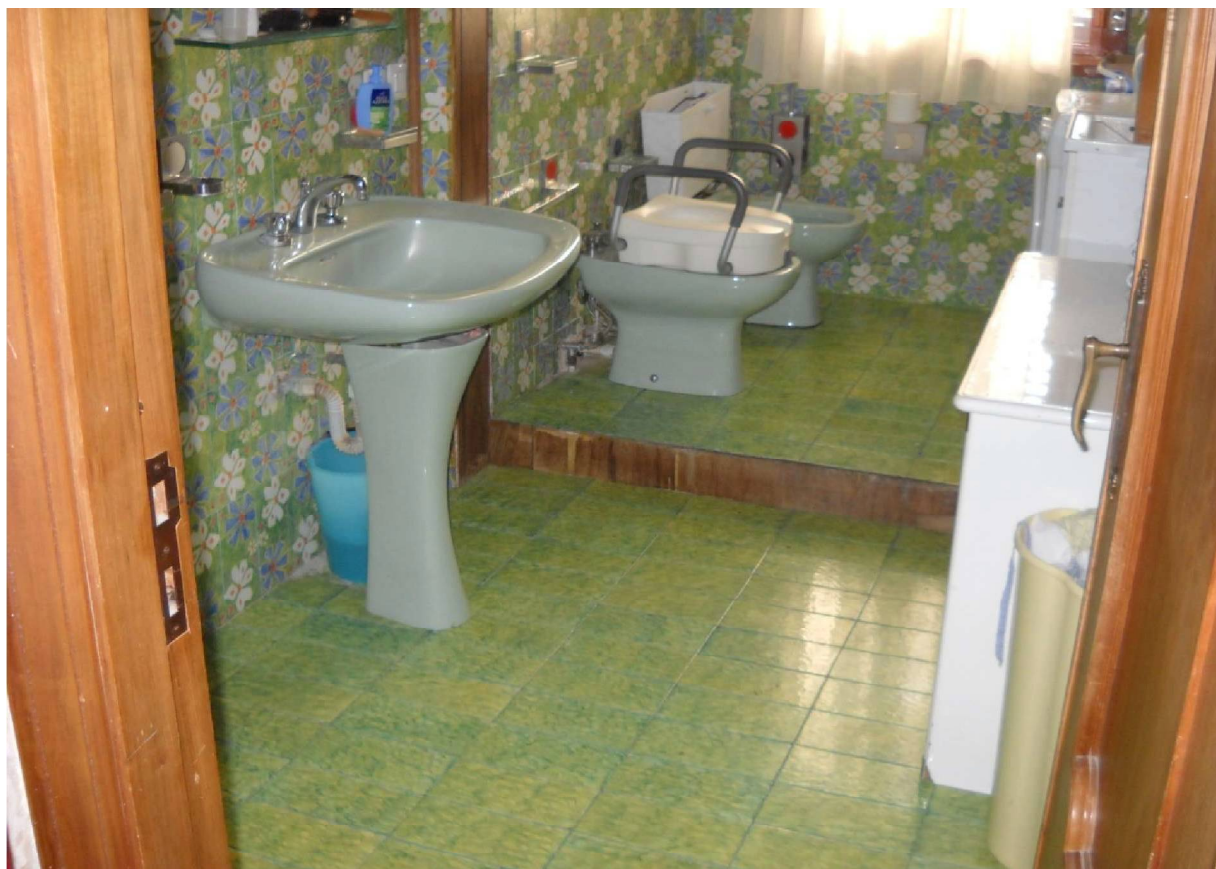
Foto 24. Dettaglio dei servizi igienici e del pavimento presenti del locale wc

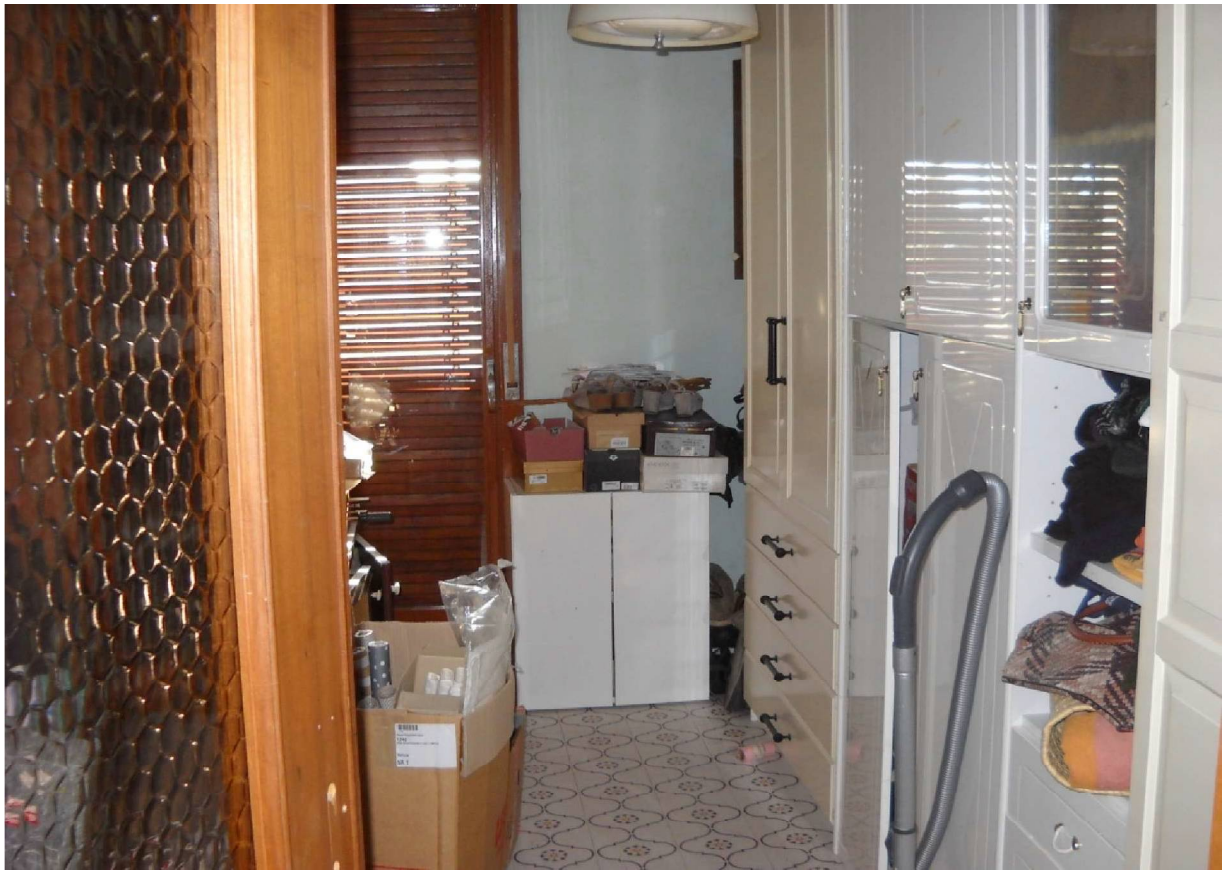
Foto 25. Vista del ripostiglio

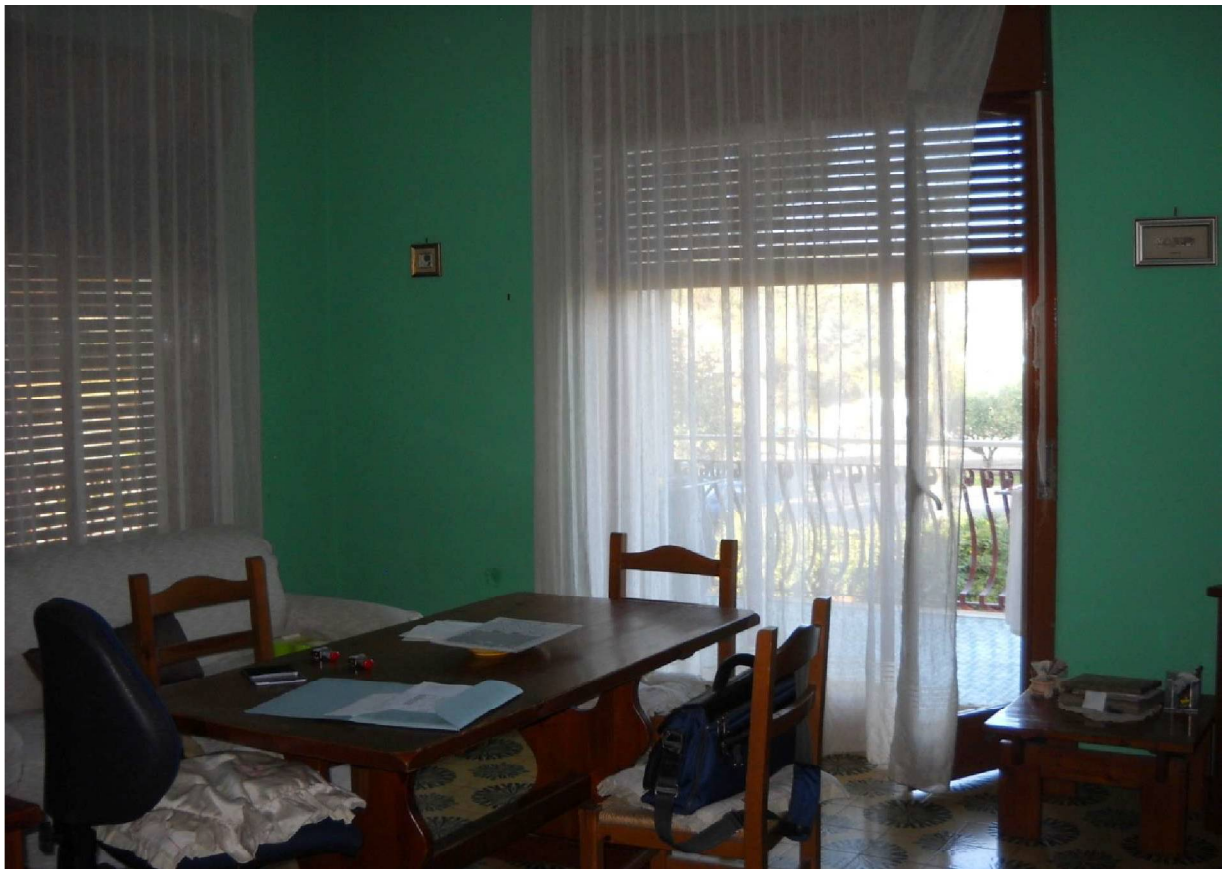
Foto 26. Vista del locale soggiorno

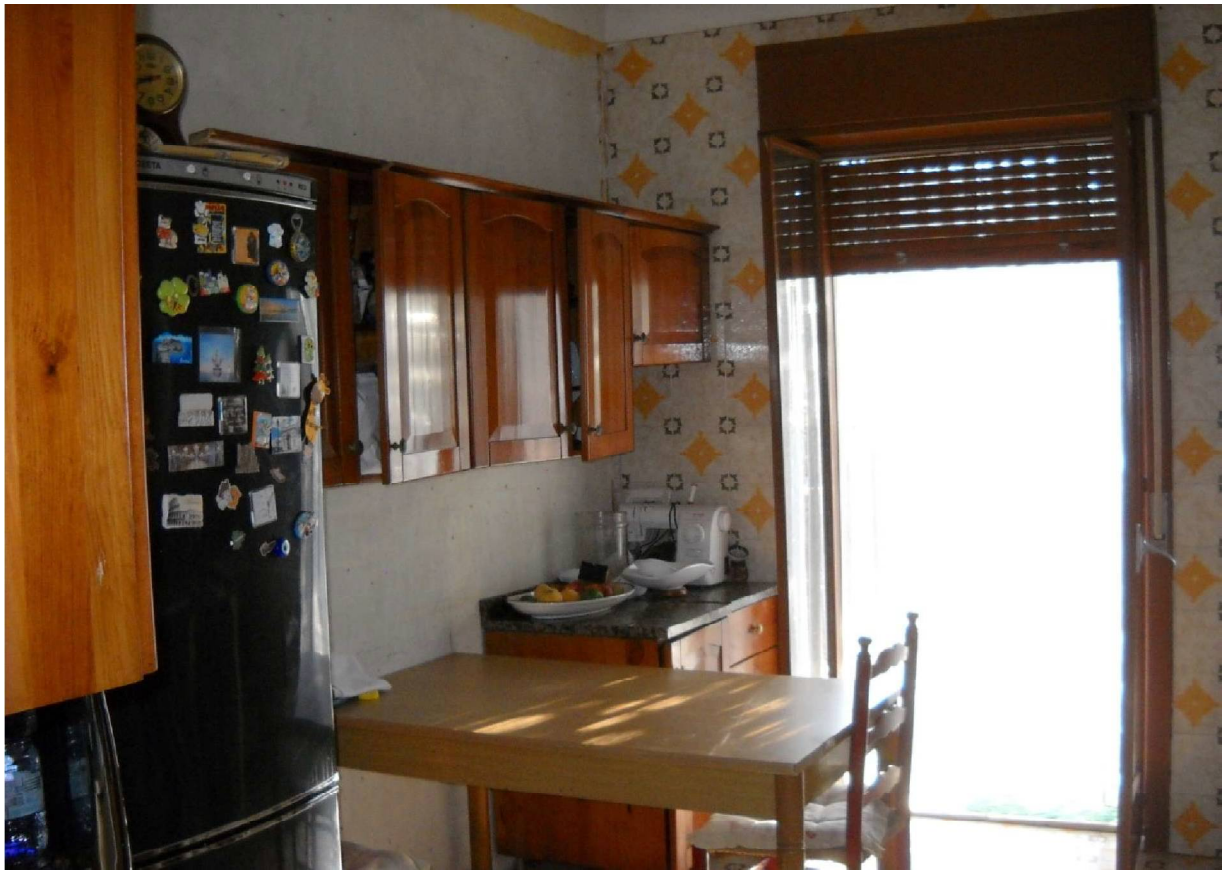
Foto 27. Vista del locale cucina

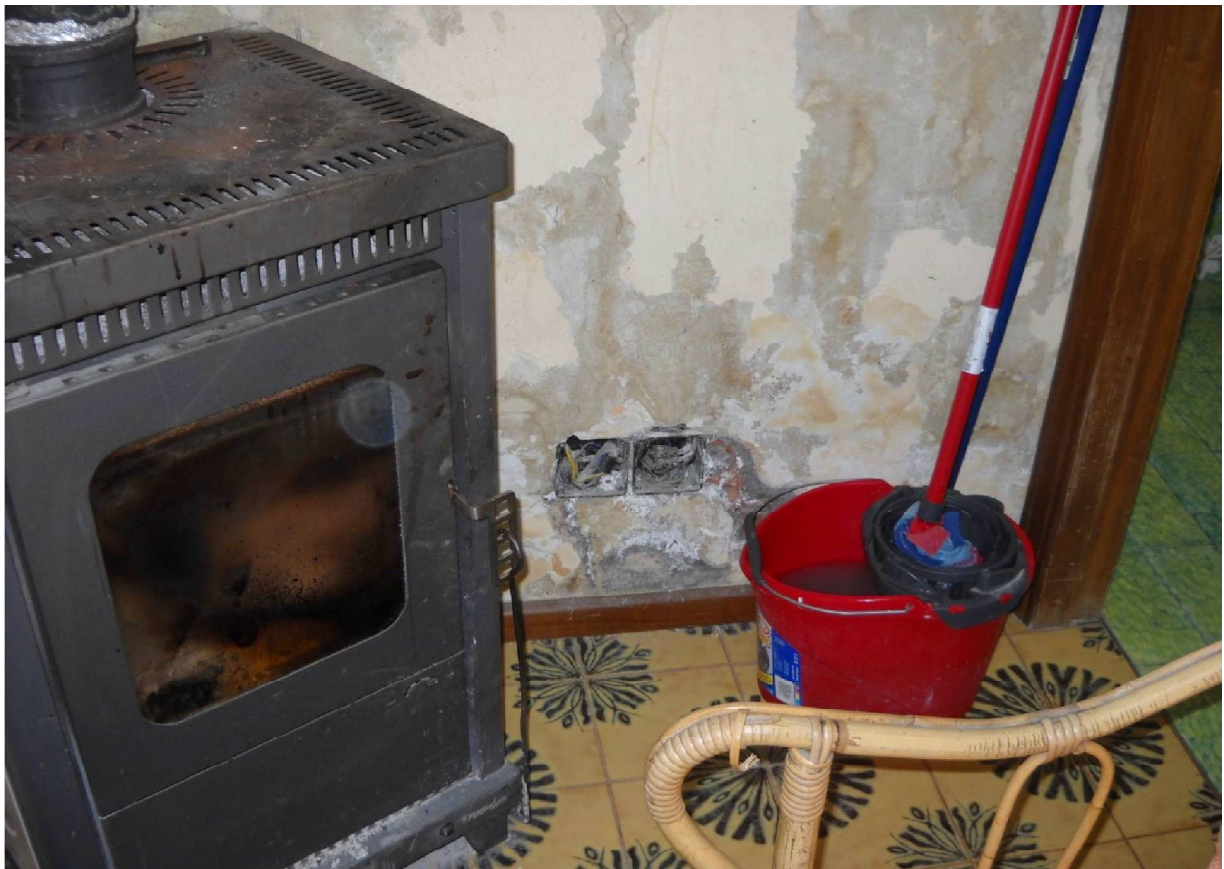
Foto 28. Vista delle prese elettriche e delle infiltrazioni di umidità

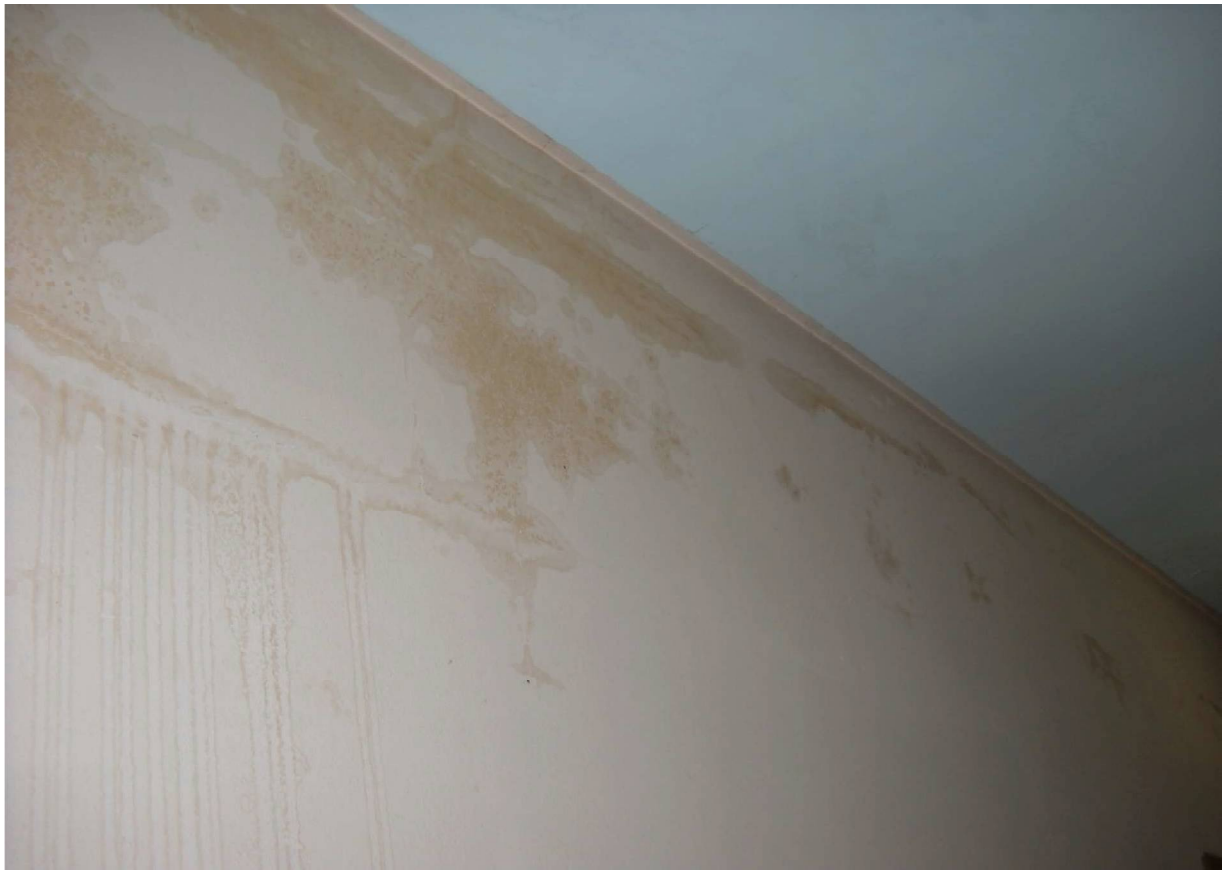
Foto 29. Dettagli delle macchie di umidità presenti sulle pareti

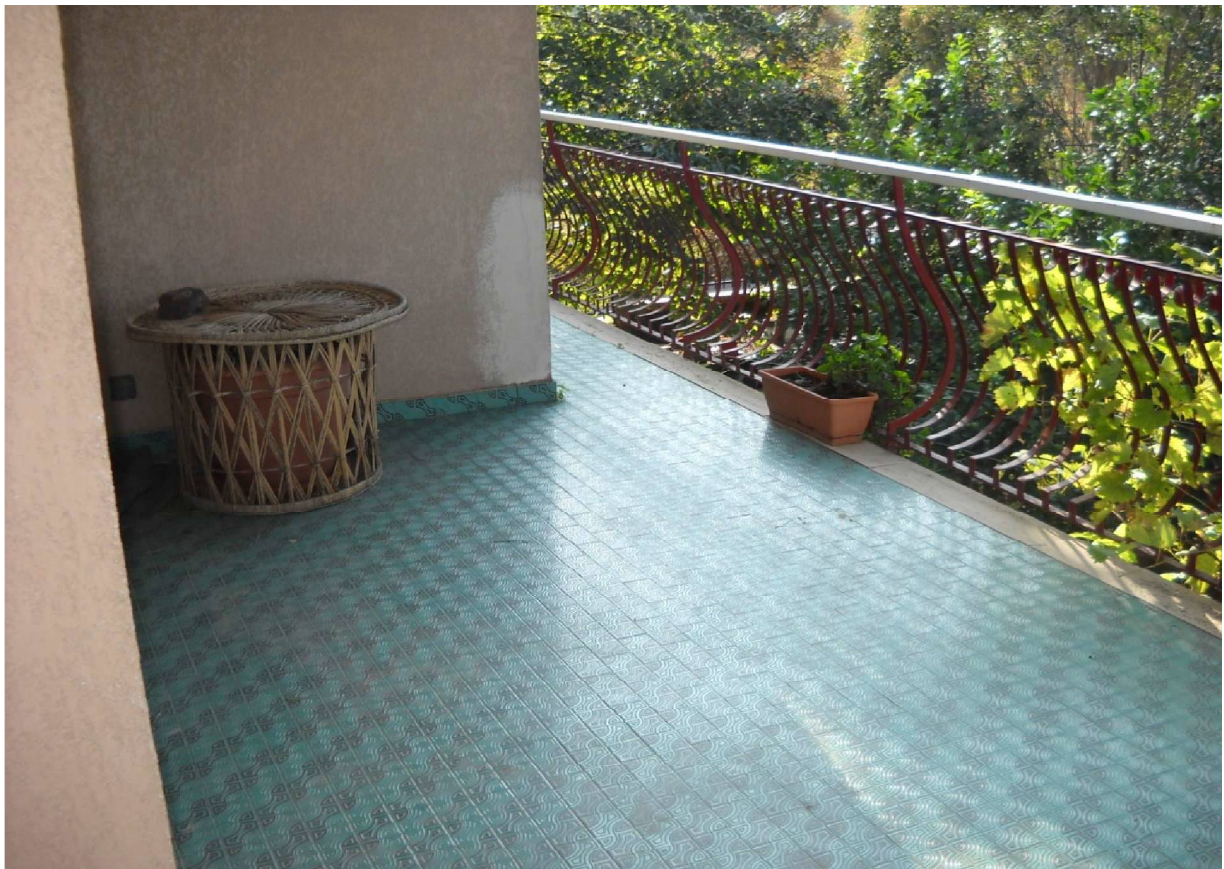
Foto 30. Vista del ballatoio di pertinenza

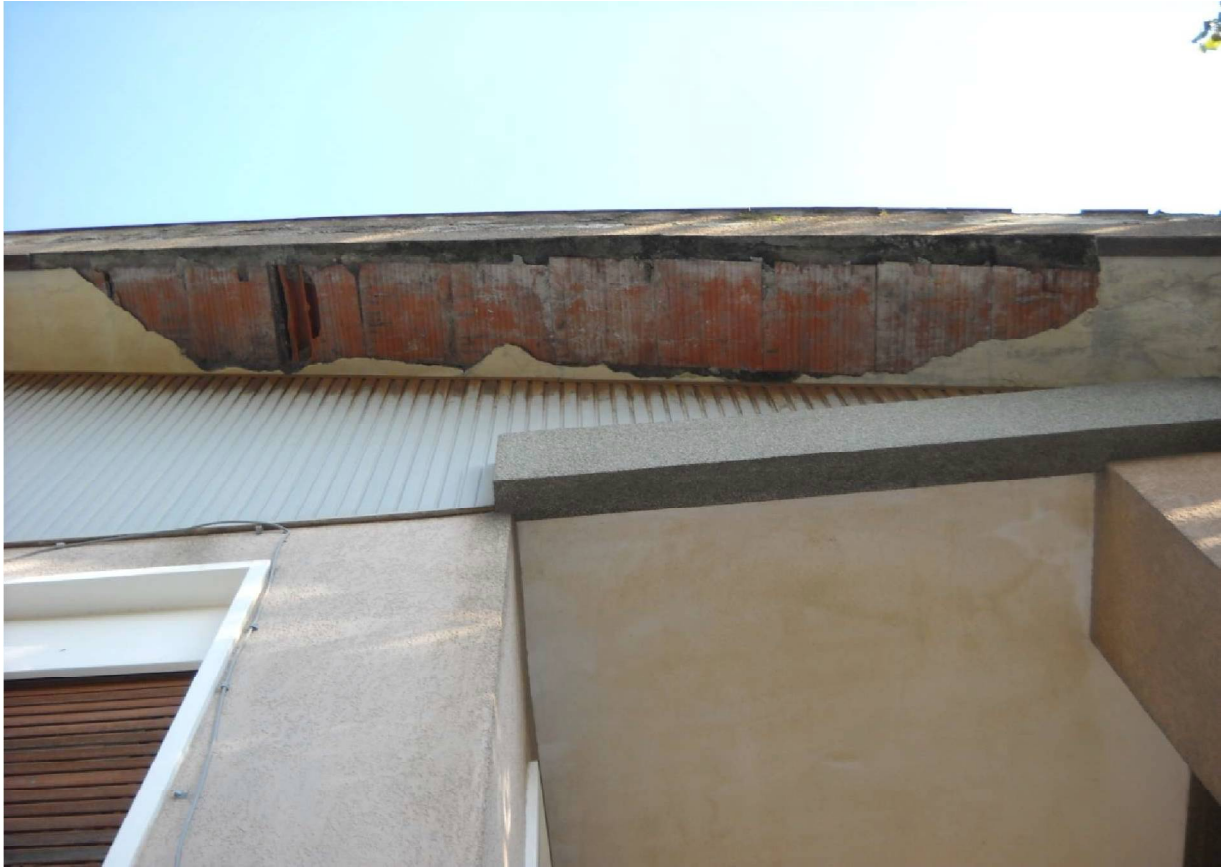
Foto 31. Vista dello stato di conservazione del sottotetto

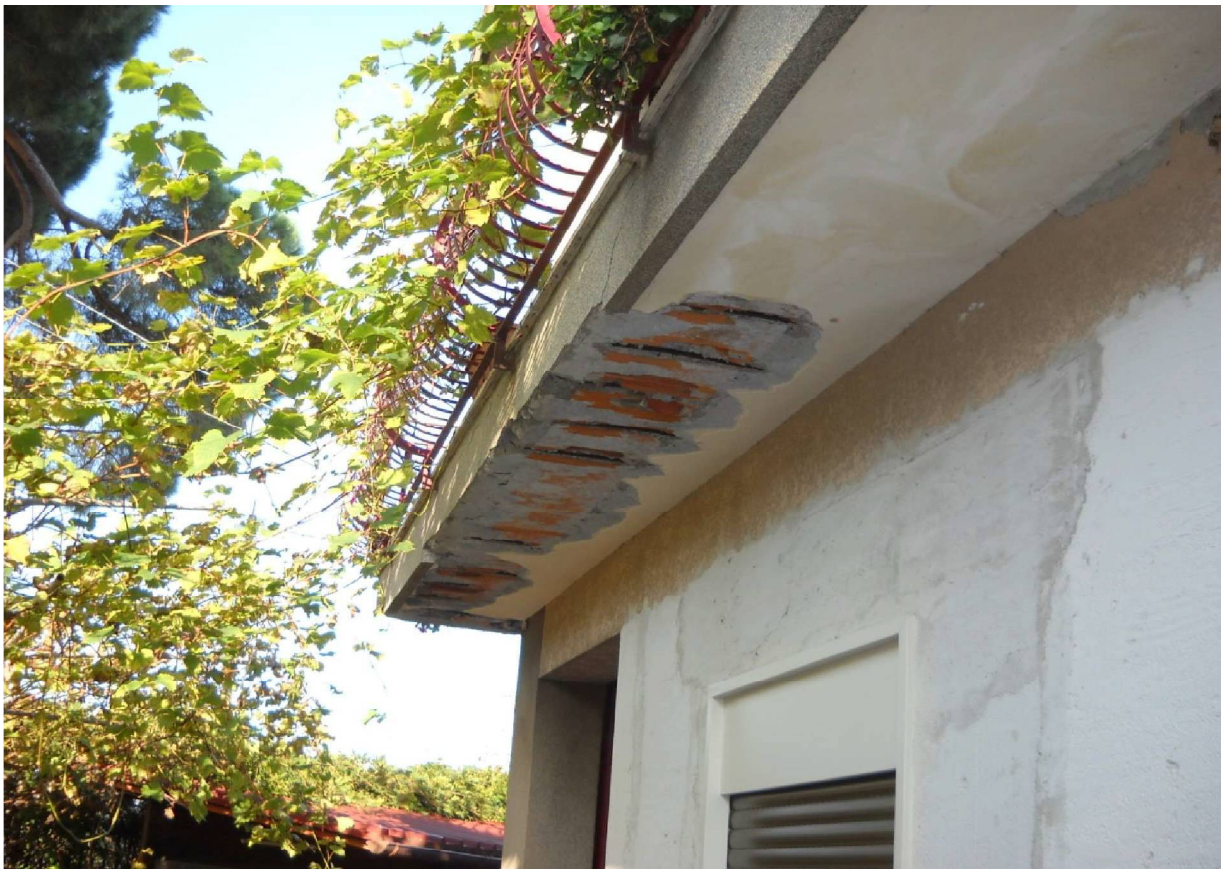
Foto 32. Dettaglio dei sottoballatoi

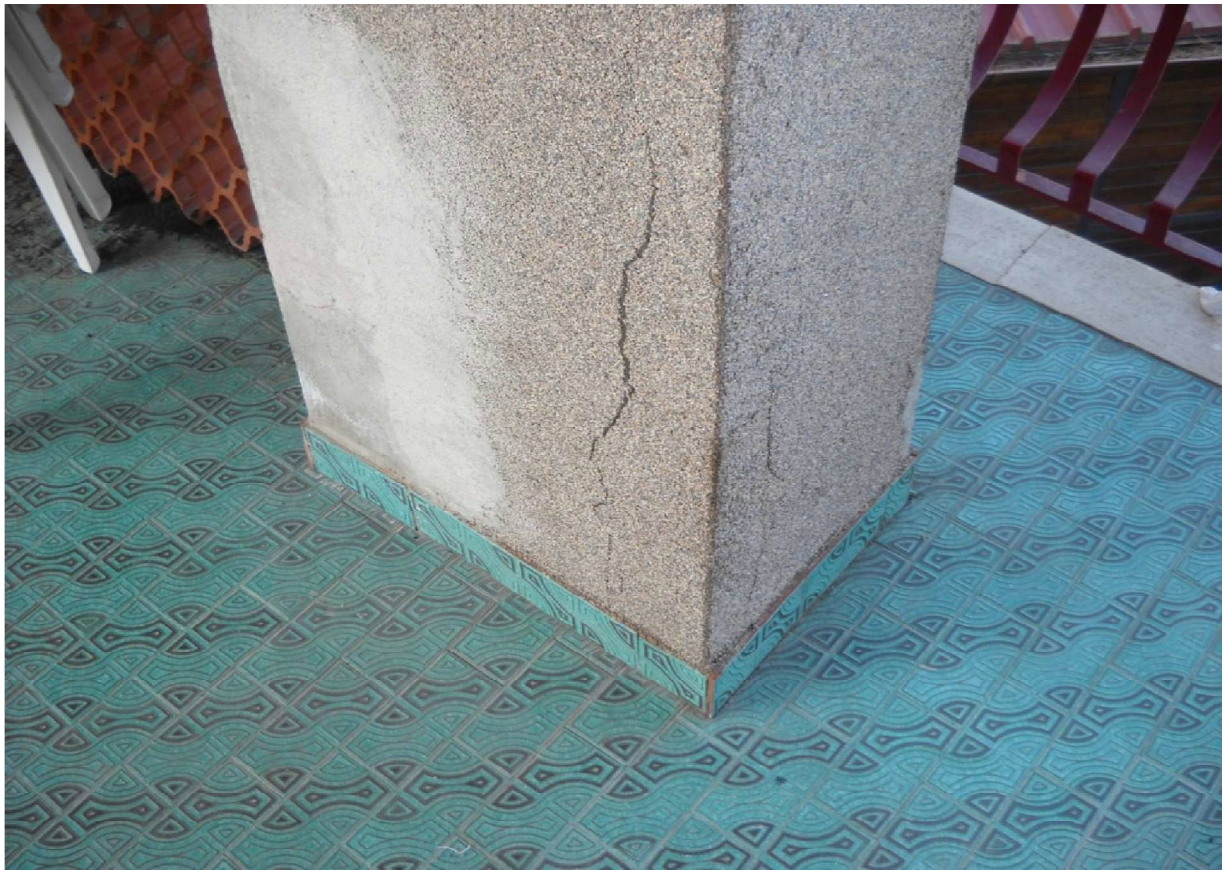
Foto 33. dettaglio dello stato di conservazione delle strutture murarie

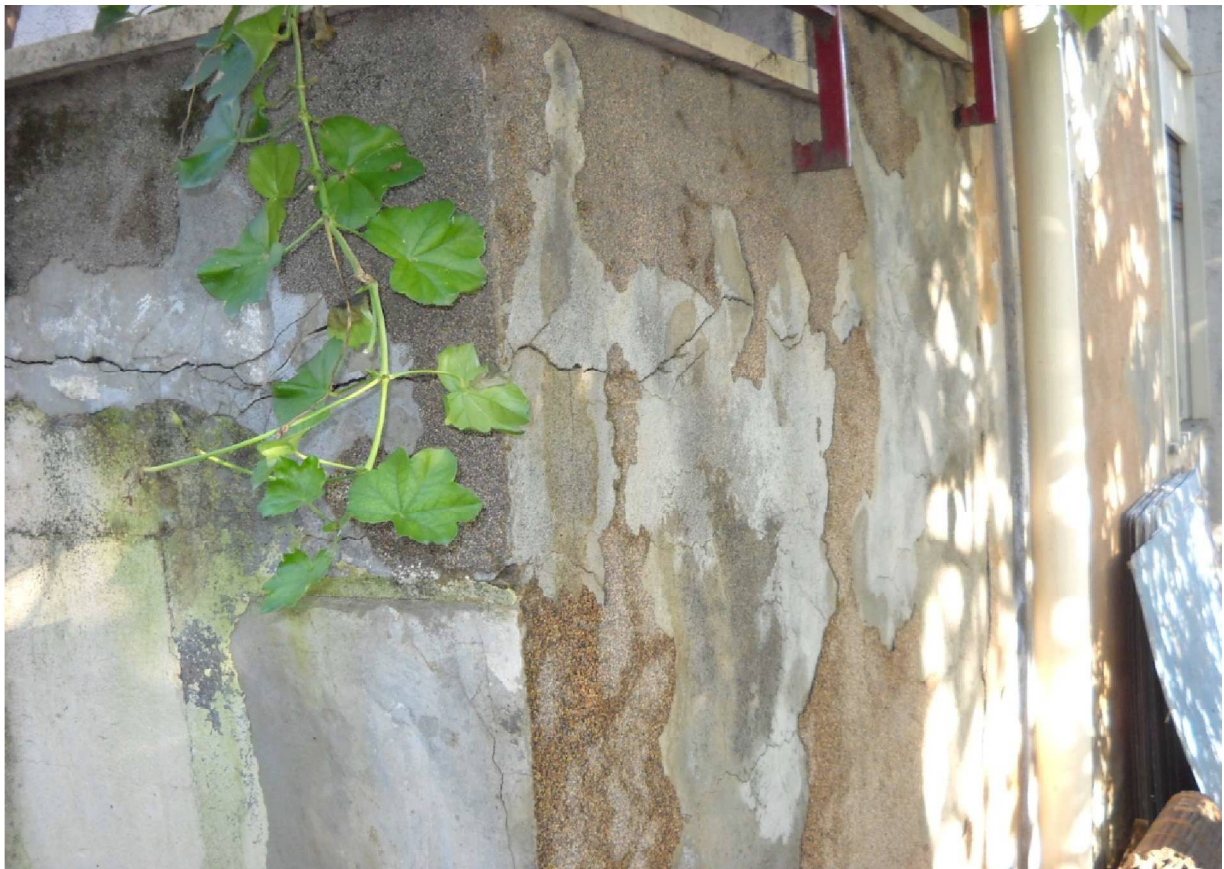
Foto 34. dettaglio dello stato di conservazione delle strutture murarie
