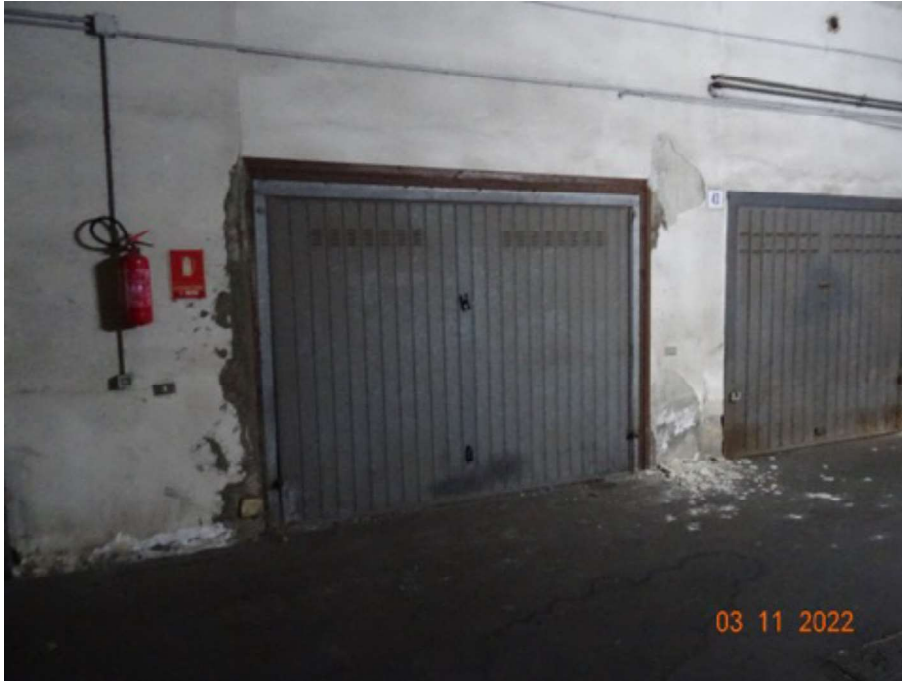
Foto 1

Localizzazione del cespite staggito sito al piano seminterrato

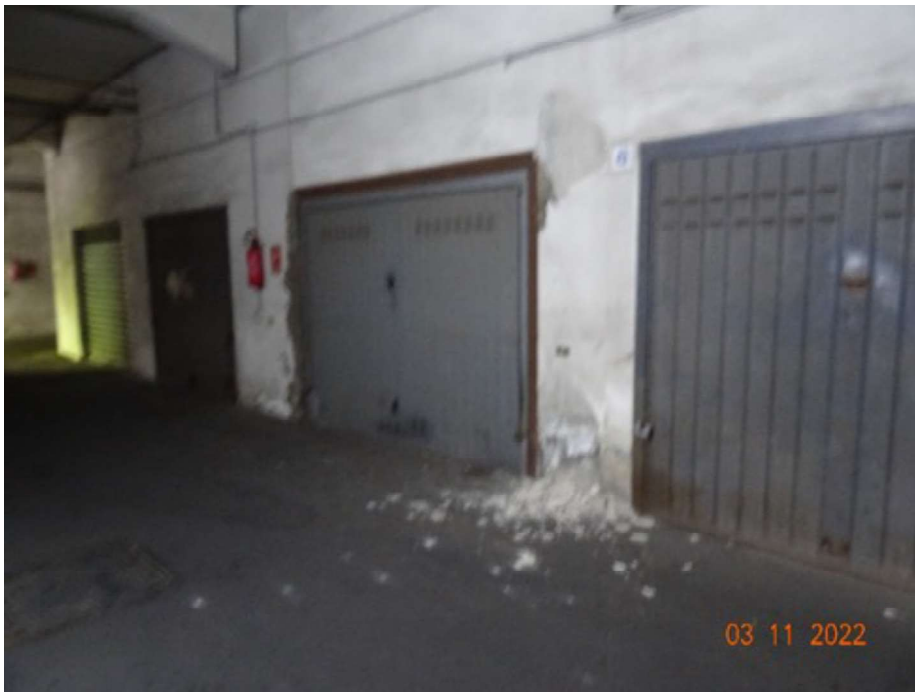
Foto 2

Altra vista da diverso punto di ripresa

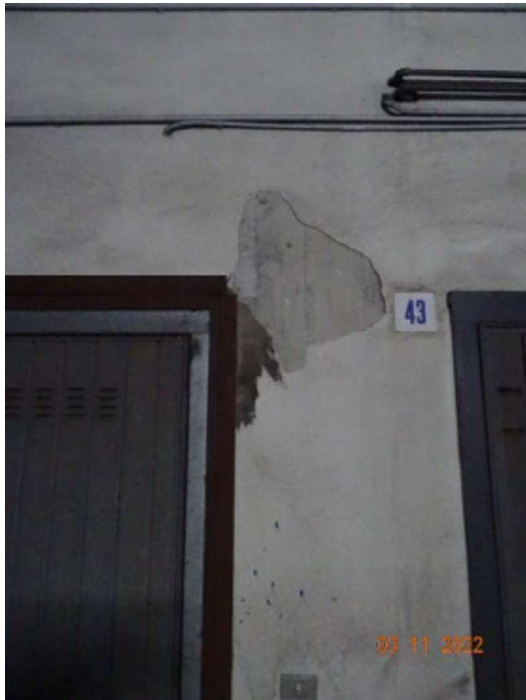
Foto 3

il civico (non il 43) è saltato insieme all'intonaco

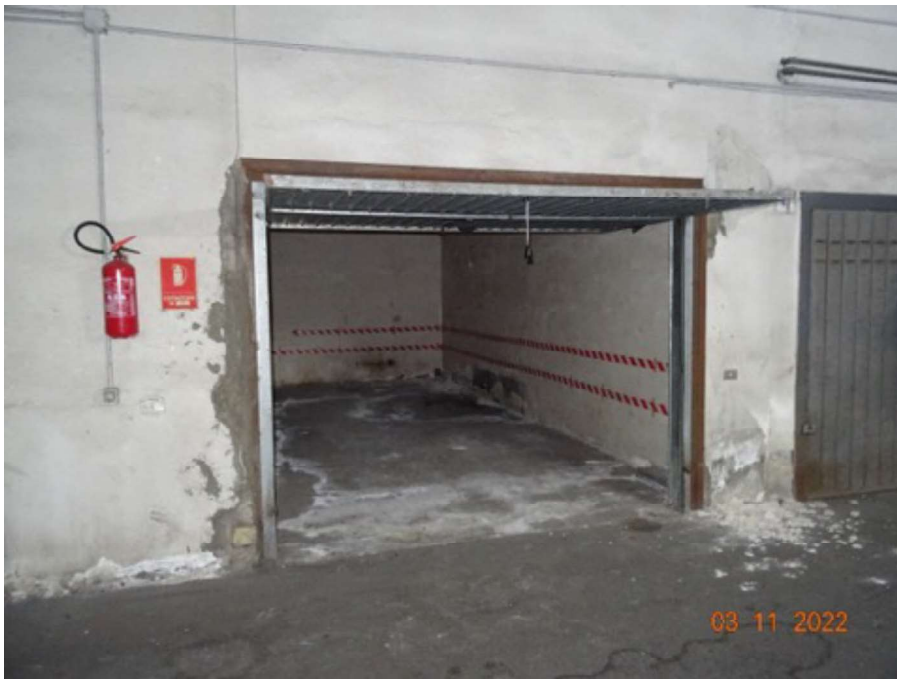
Foto 4

Vista a serranda alzata

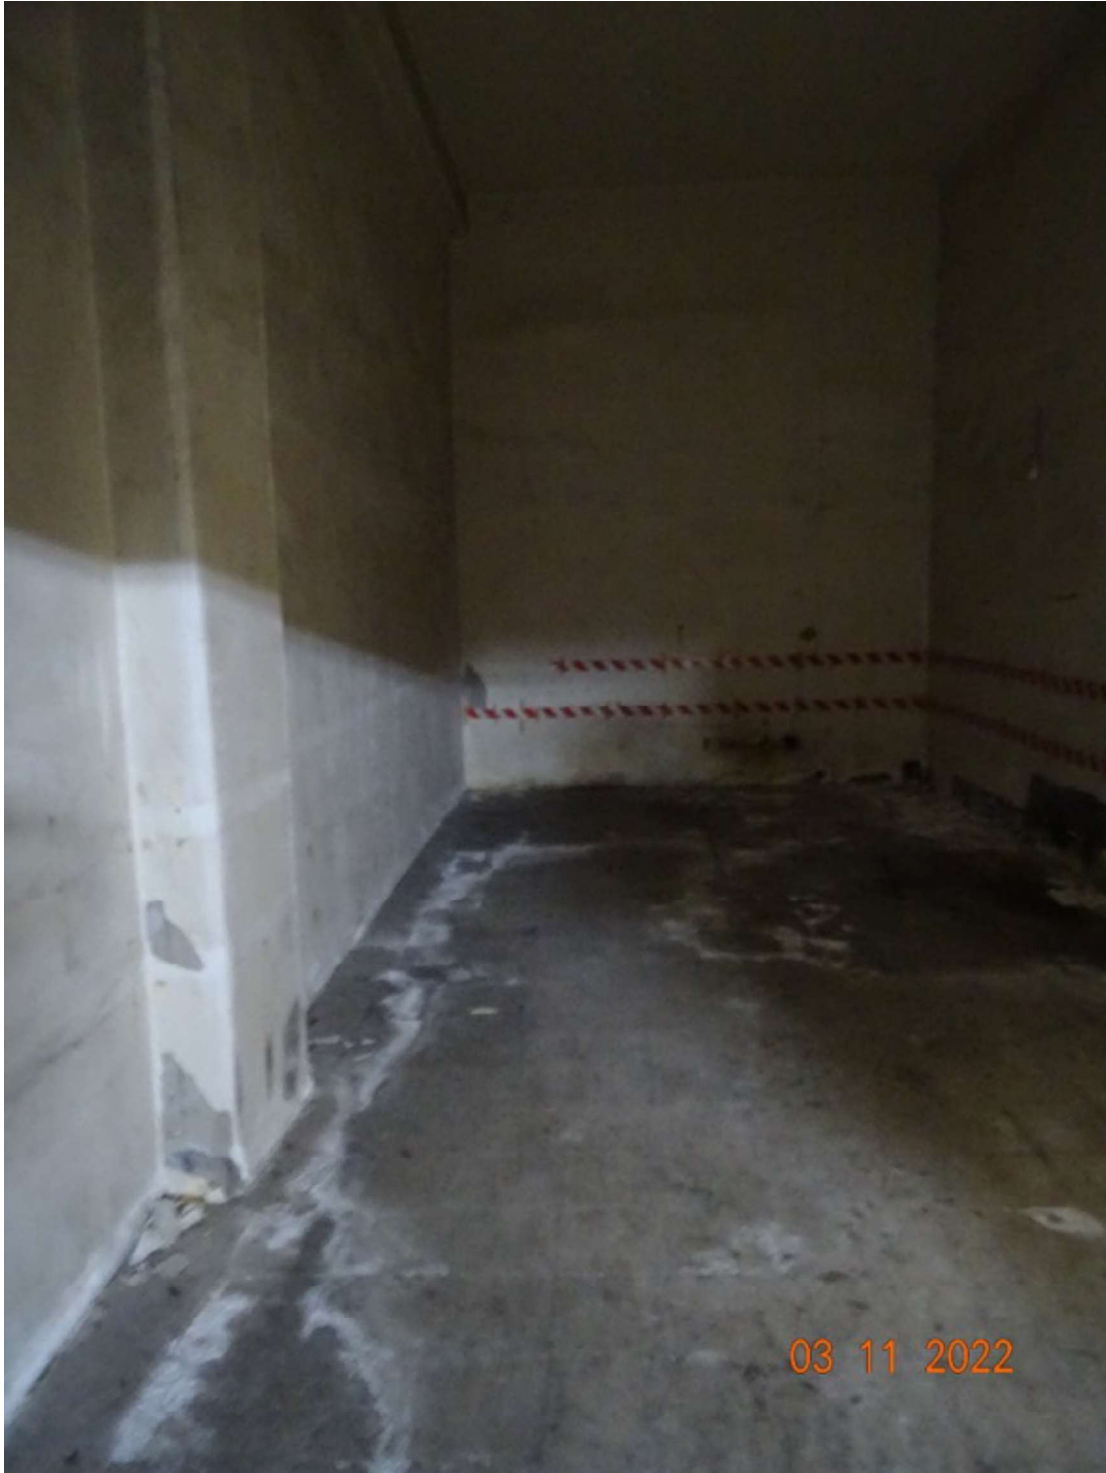
Foto 5

Interno del garage

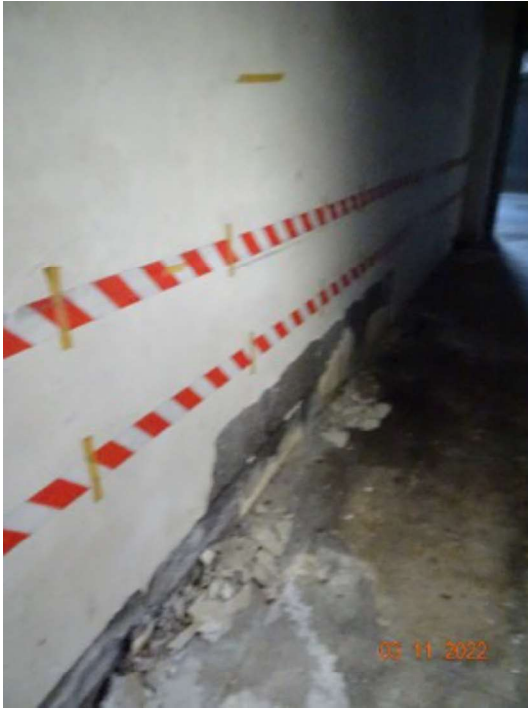
Foto 6

Tracce di umidità sul lato sinistro (con spalle al fondo del garage)

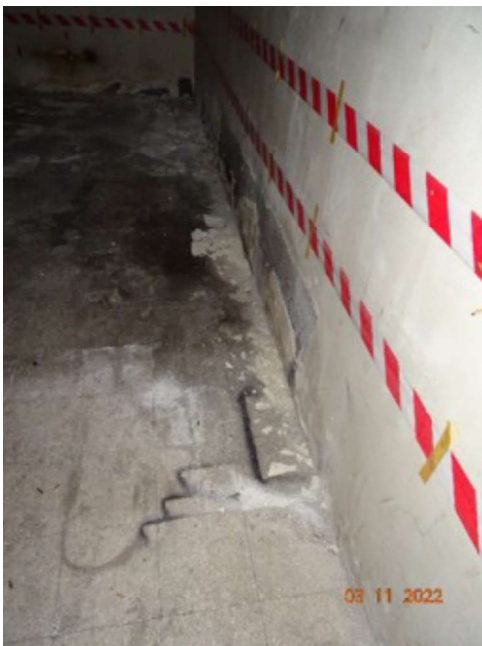
Foto 7

Stessa umidità foto 6 con ripresa dall'ingresso

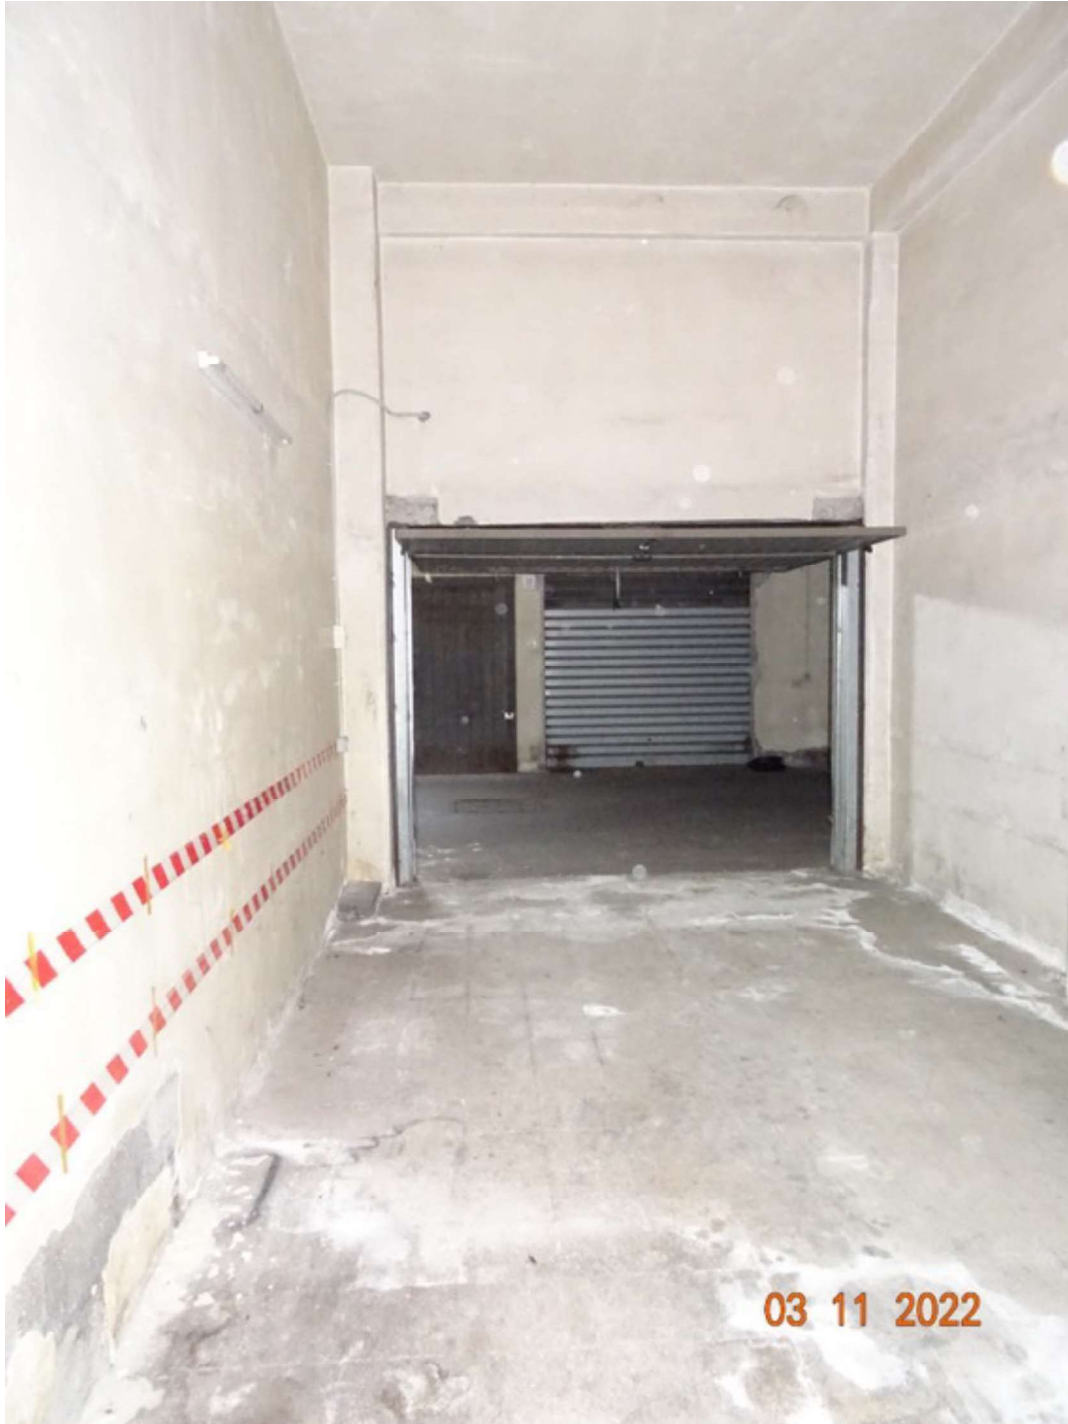
Foto 8

Vista dell'intero garage con ripresa spalle al fondo del garage

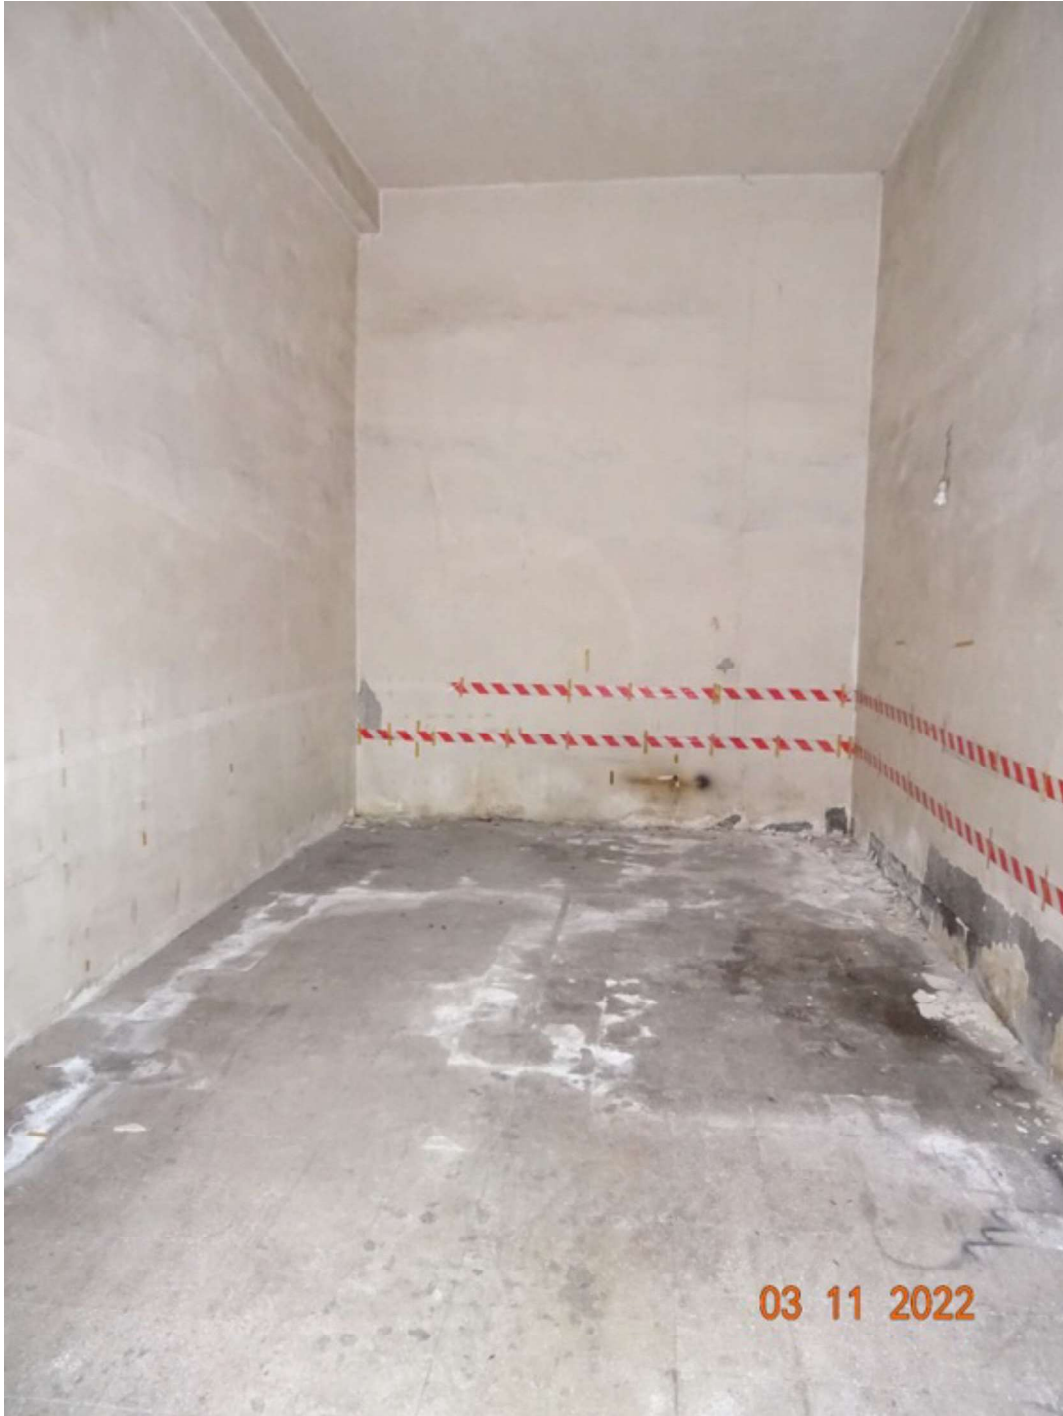
Foto 9

Vista intero garage con

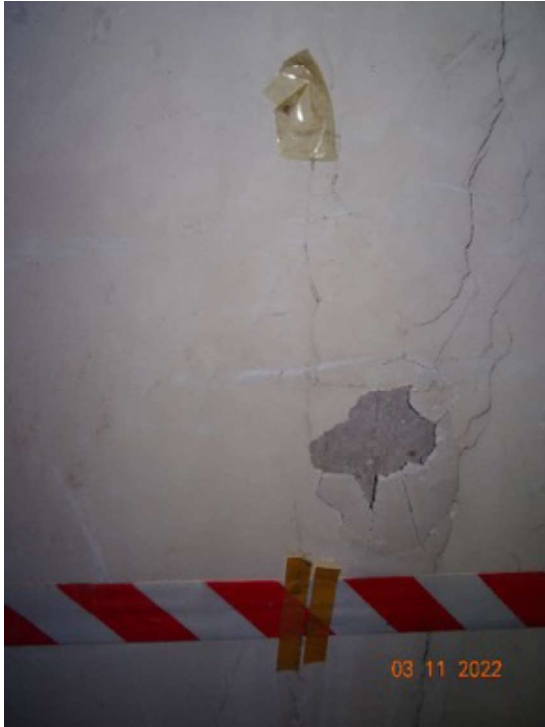
Foto 10

Umidità perimetrale

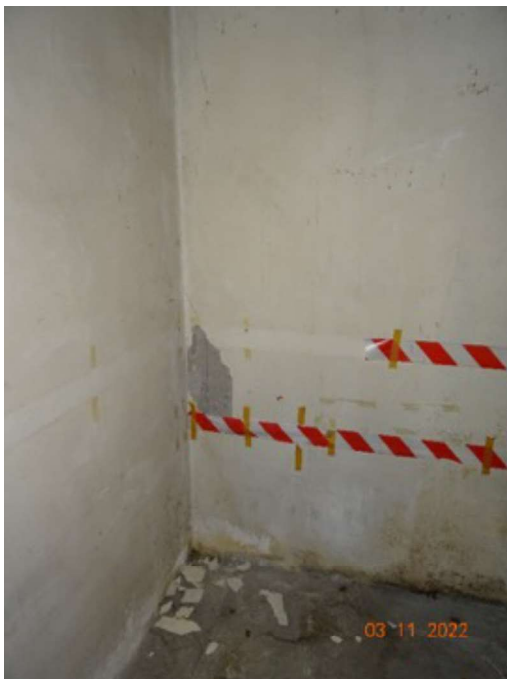
Foto 11

altra traccia di infiltrazioni

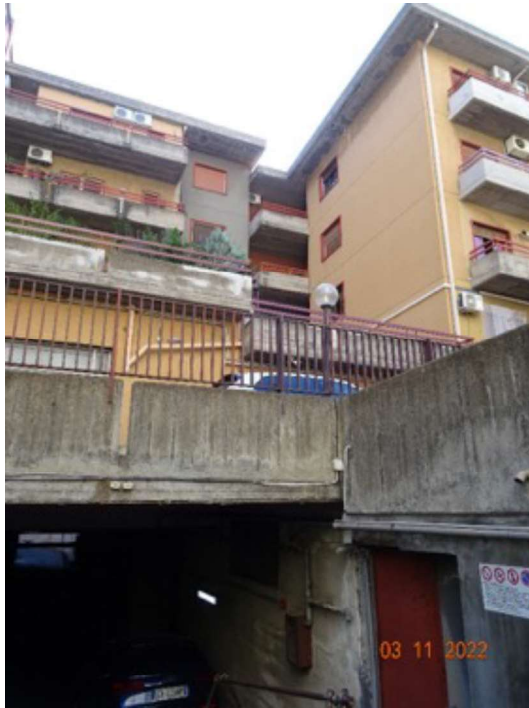
Foto 12

ingresso rampa condominiale

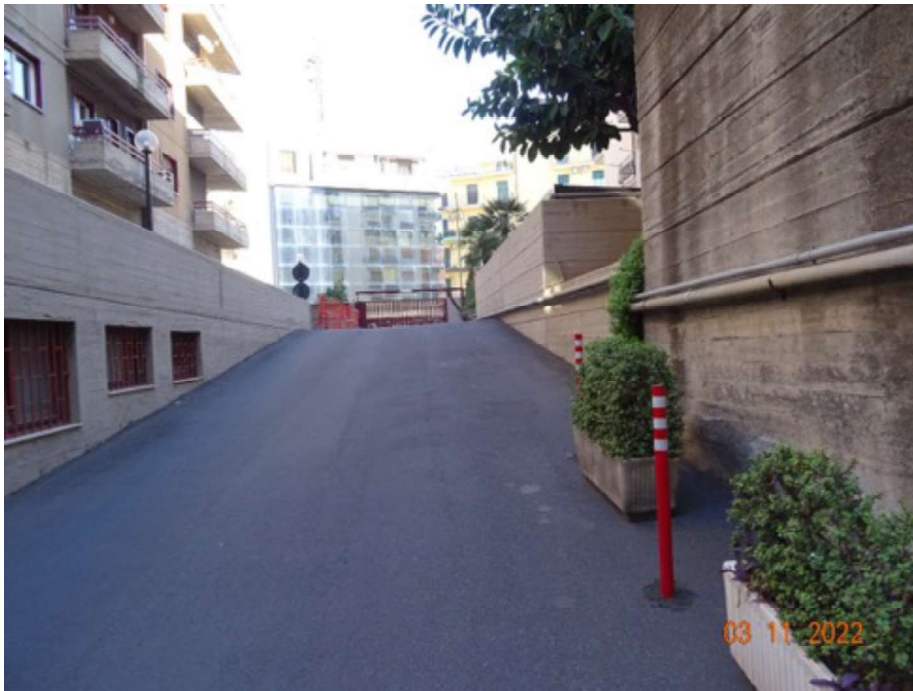
Foto 13

Rampa condominiale ripresa dalla parte finale verso l'ingresso

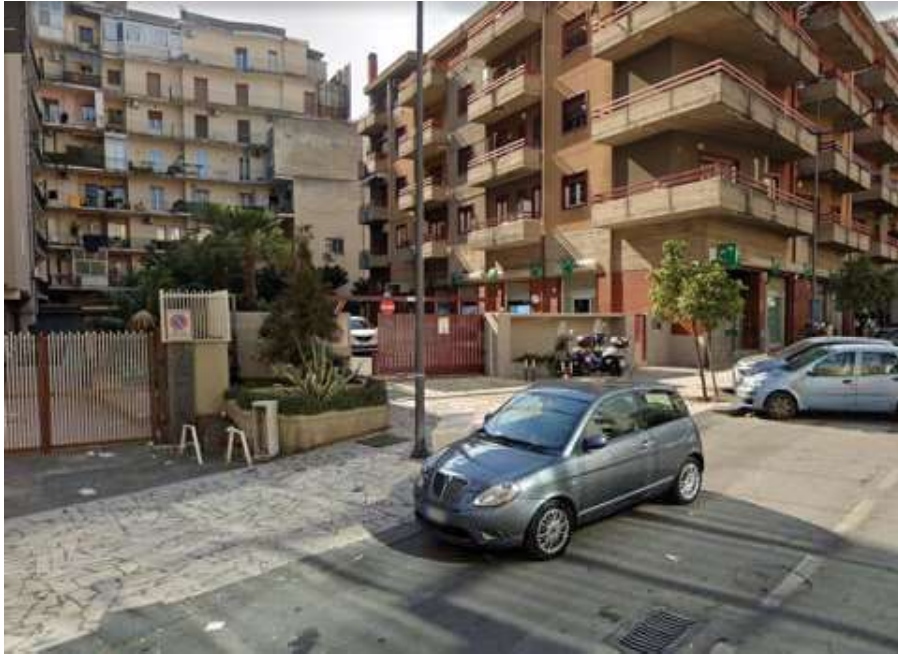
Foto 14

Vista da Corso delle province dell'ingresso allo stabile condominiale

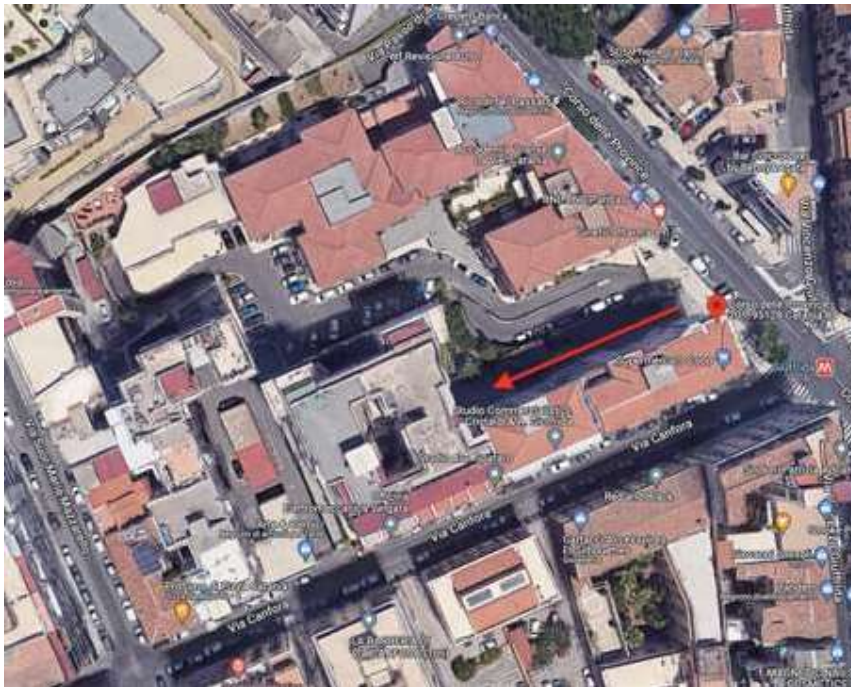
Foto 15

Indicazione rampa per l'accesso al garage al piano seminterrato
