Unità immobiliare in Misterbianco

Unità immobiliari in Catania tra la via Sant'Angelo Custode e la piazza Federico di Svevia

DESCRIZIONE DELLE SINGOLE UNITA' IMMOBILIARE

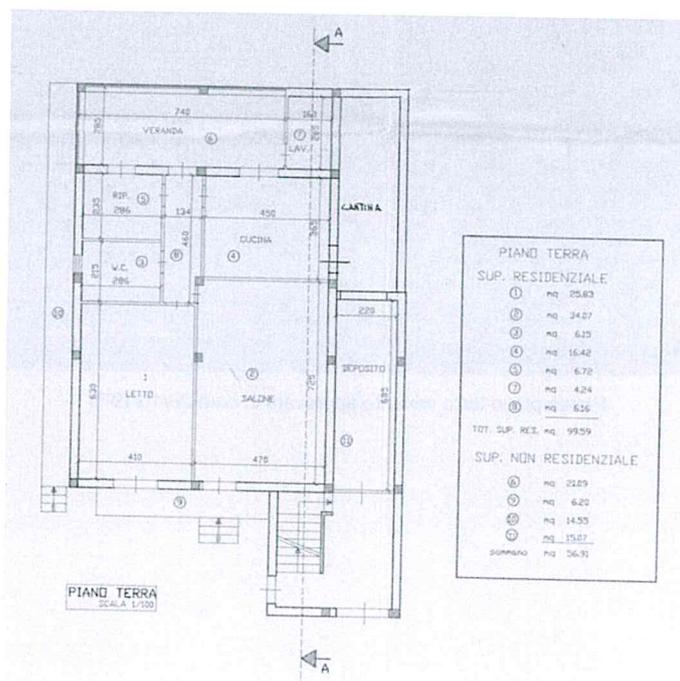
Elaborato grafico allegato alla C.E. in sanatoria n.160/97

Dal confronto tra l'elaborato grafico assentito, lo stato dei luoghi e la documentazione catastale, si riscontra quanto segue:

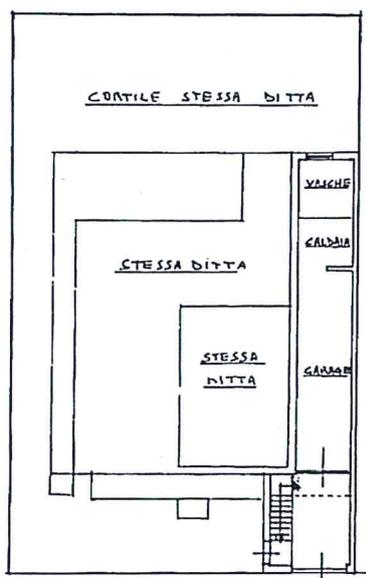
Planimetria catastale ex sub.5

Il perimetro dell'originario sub.5, congruente tuttavia con quello della C.E. in sanatoria, è identificato nella planimetria seguente con un perimetro di colore blu.

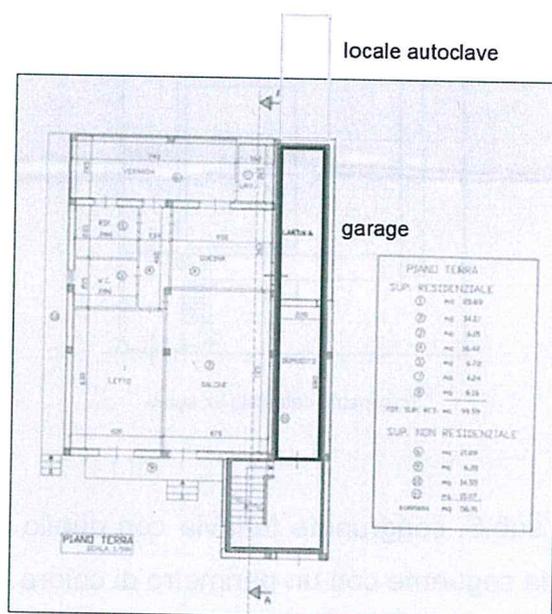
Elaborato grafico che riporta le variazioni rispetto a quanto assentito con C.E. in sanatoria n.160/97

Con riferimento agli elaborati grafici allegati alla C.E. in sanatoria, l'attuale sub.7, deriva da quindi da cambio di destinazione d'uso da deposito/cantina a garage, ampliamento a nord per realizzazione del vano autoclave, ed accorpamento del volume a sud fronte strada. Inoltre è stata chiusa la porta che collegava l'originaria cantina all'appartamento al piano terra (oggi sub.6).

In merito a tali varianti nessuna documentazione urbanistico-edilizia è stata rilevata come da dichiarazione del Responsabile del XI Settore Funzionale del Comune di Misterbianco. Si rileva inoltre per la quasi totalità del vano garage una copertura piana con sovrastante tetto in legno con manto in tegole, ad eccezione della porzione più a nord, per una profondità di circa 2,90 metri, dove è presente la sola copertura a tetto con struttura in legno e manto in tegole.

Ai fini cautelativi e prudenziali il volume in ampliamento a nord, privo di titolo edilizio, che si configura oggi come locale tecnico comune alle unità immobiliari che costituiscono l'intero fabbricato, verrà scorporato dalla valutazione del vano garage e considerato il suo valore d'uso. In merito alle variazioni in precedenza descritte si considera la presentazione di una CILA in sanatoria o altro titolo equipollente, a discrezione dell'ufficio tecnico comunale, con relativo aggiornamento catastale.

Descrizione	Somme previste orientative ed approssimative
In merito alle variazioni per cambio di destinazione d'uso ed accorpamento del volume a sud, etc. si considera la presentazione di una CILA in sanatoria o altro titolo equipollente a discrezione dell'ufficio tecnico comunale e relativo aggiornamento catastale.	€ 3.500,00
Totale spese	€ 3.500,00

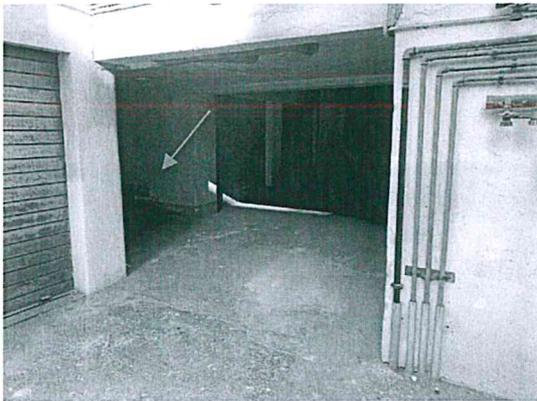
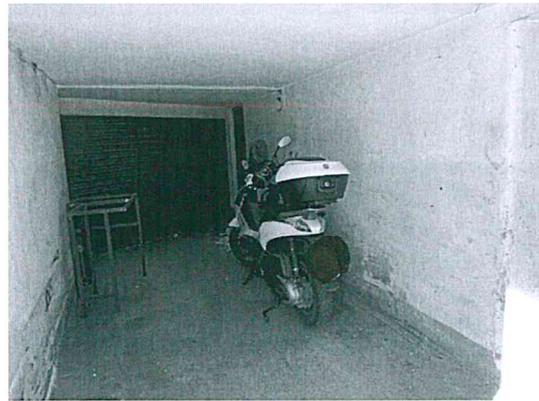
La configurazione dei percorsi coperti e le loro dimensioni non rendono il garage fruibile per autovetture di medio/grandi dimensioni.

Vista corsie di manovra accesso al garage

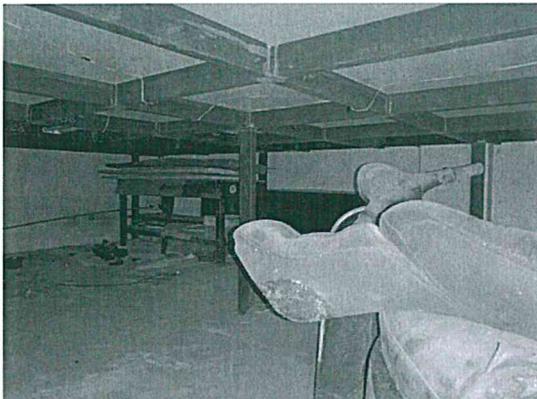
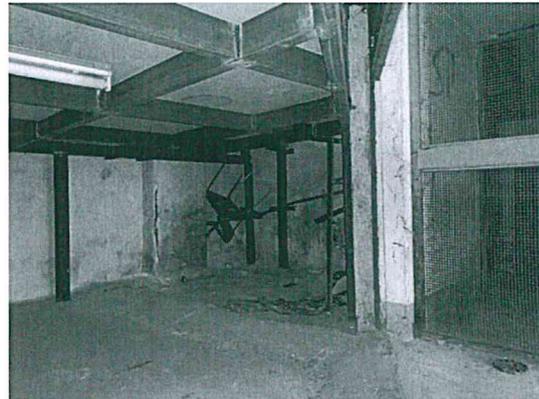
Vista interna del box parte intradossale del soppalco

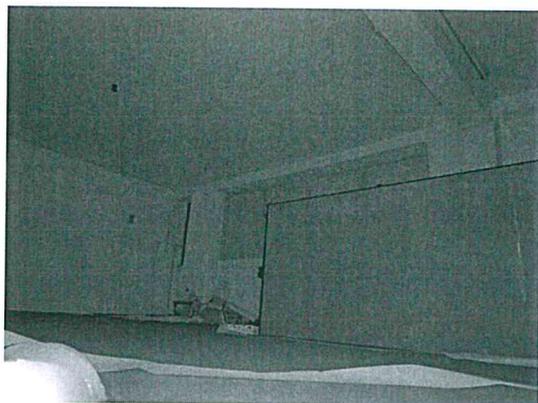
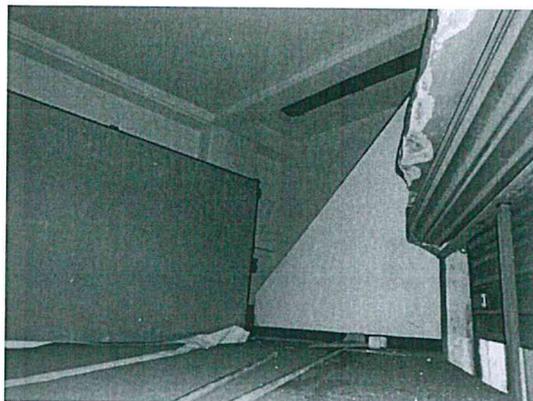
Vista interna del box parte estradossale del soppalco

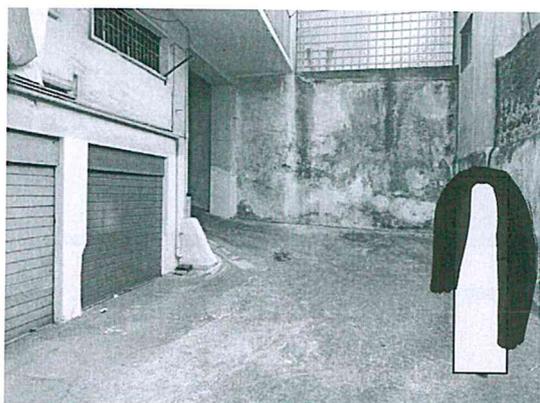
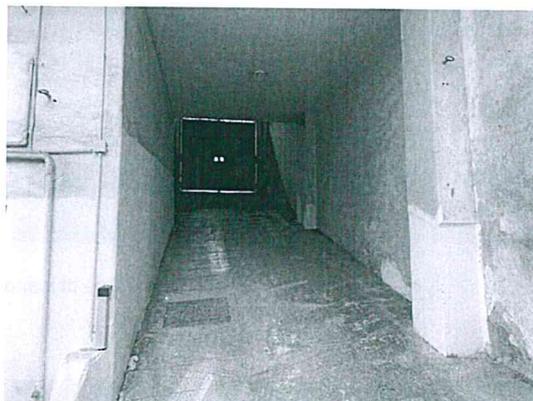
Vista spazio di manovra scoperto e rampa di accesso

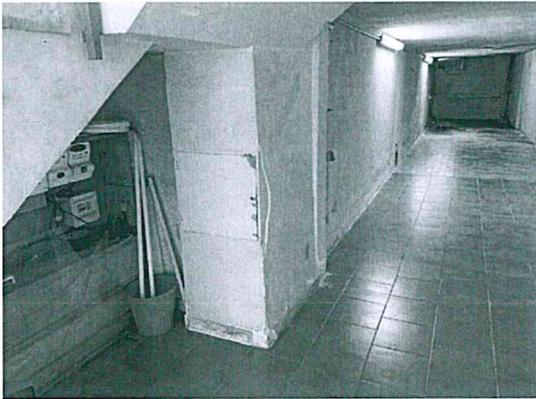
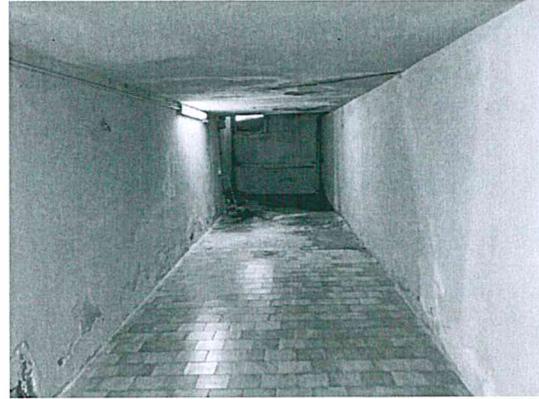
Il garage si presenta pavimentato, se pur con due tipologie di pavimento, ad eccezione della porzione a nord dove si riscontra un battuto di cemento a seguito di probabili interventi edili, con pareti e soffitto intonacati. Questo risulta dotato di impianto di illuminazione. Il vano autoclave si presenta a rustico con pavimento in battuto di cemento. L'accesso al garage avviene mediante un cancello a tre ante in ferro e vetro posto al civ.60 della via Firenze, caratterizzato da una larghezza di circa 2,33 metri ed altezza di circa 2,50 metri. Internamente il garage presenta larghezza minima di 2,33, per la quasi totalità del suo sviluppo, ed altezza di circa 1,96 metri, con la porzione a nord con altezza massima di circa 3,00 metri essendo interessata dalla copertura a tetto. La porzione a sud, dove è presente l'ingresso carrabile e la scala per i piani superiori, presenta una larghezza al netto della scala di circa 2,55 metri e compresa la scala di circa 3,55 metri. Il locale autoclave presenta altezza media di circa 2,15 metri, essendo dotato di copertura a tetto ad unica falda, con piano di calpestio ribassato di circa 55 cm rispetto la quota del piano terra accessibile da una porticina di circa 53 cm per un'altezza di circa 1,15 metri.

Vista interna del garage

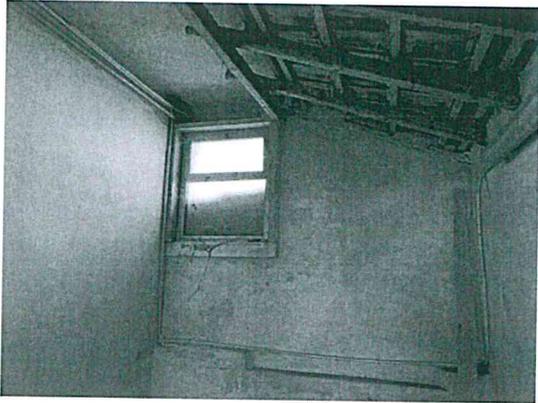
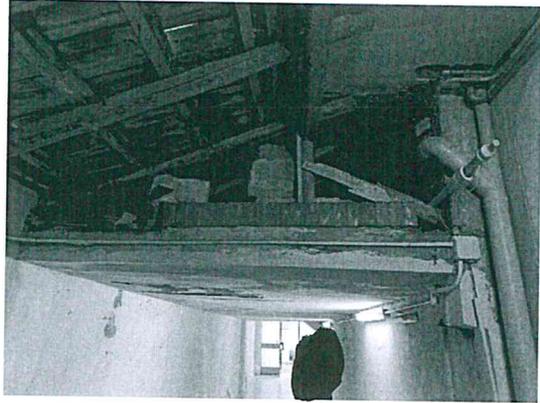
Vista interna delle coperture

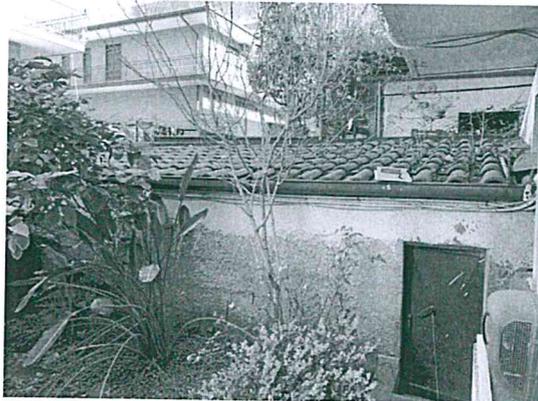
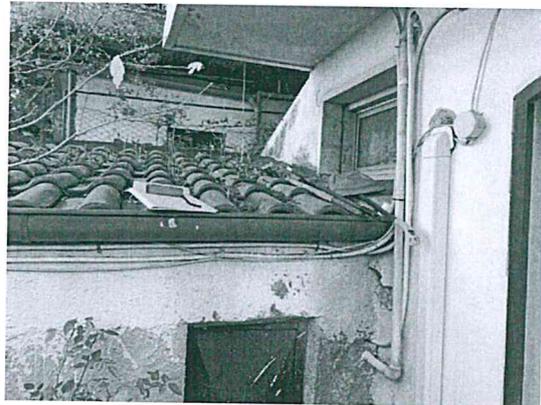
Vano autoclave

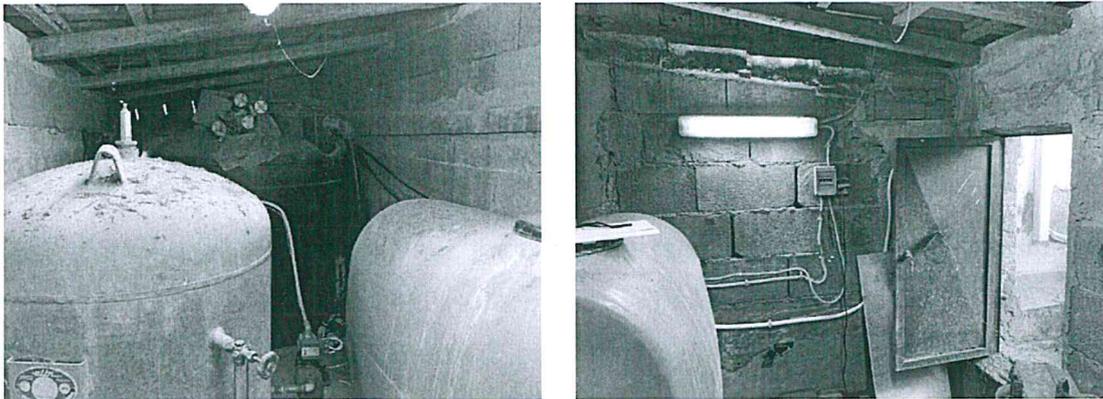
Interno del vano autoclave a nord

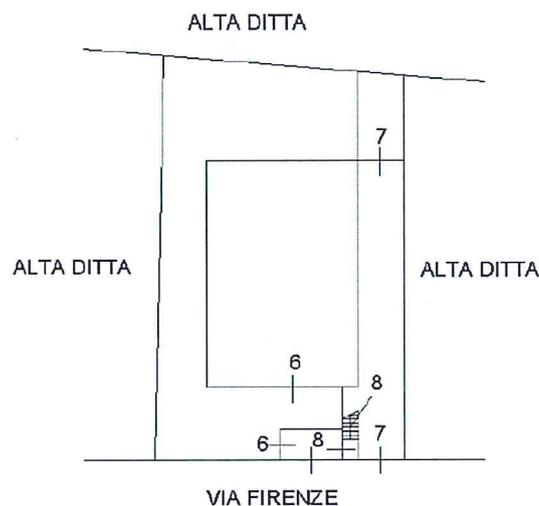
- *Unità immobiliare al foglio 17 particella 411 **sub 7**, categoria C/6, classe 5, consistenza 63 mq, superficie catastale 68 mq, indirizzo via Firenze n.62 piano T.*

Individuazione su elaborato planimetrico catastale del sub.7 oggetto di pignoramento
