**TRIBUNALE DI CATANIA  
VI SEZIONE CIVILE**

**Procedimento  
n° 313/2020 R.G.Es.**

**CONSULENZA TECNICA D'UFFICIO**

**Consulente Tecnico d'ufficio: Dott. Arch. Maria Elena Morabito**

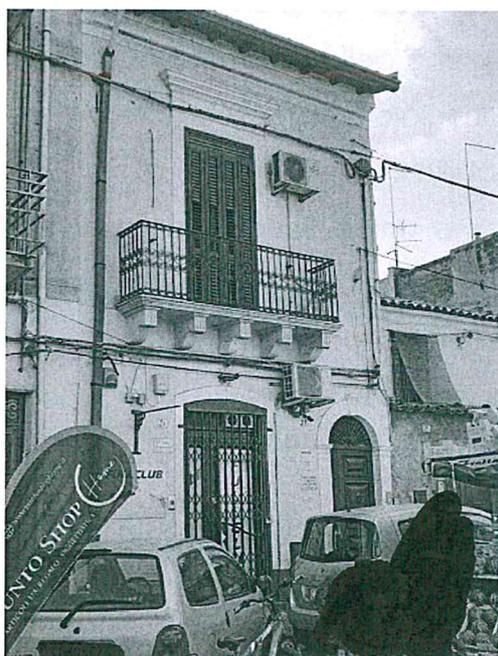
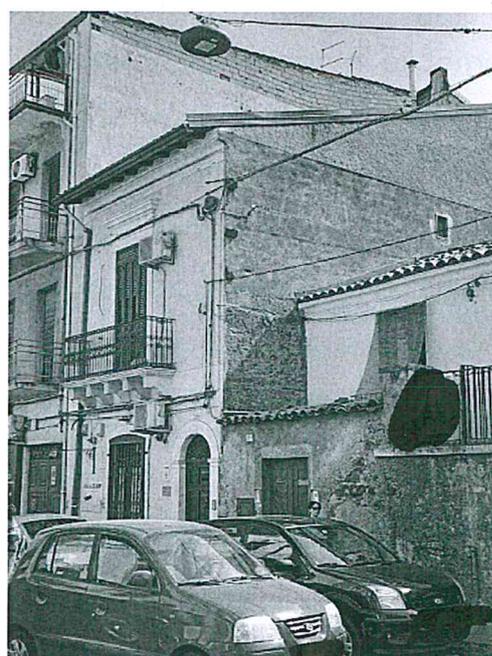
Vista dell'immobile dalla via Strano

via Strano, traversa della centrale via Vittorio Emanuele. Il piano terra è di fatto costituito da una bottega, di altra ditta, e dall'ingresso all'unità immobiliare, alla quale si accede da un'unica rampa di scale. L'appartamento, di fatto, occupa i piani I e II.

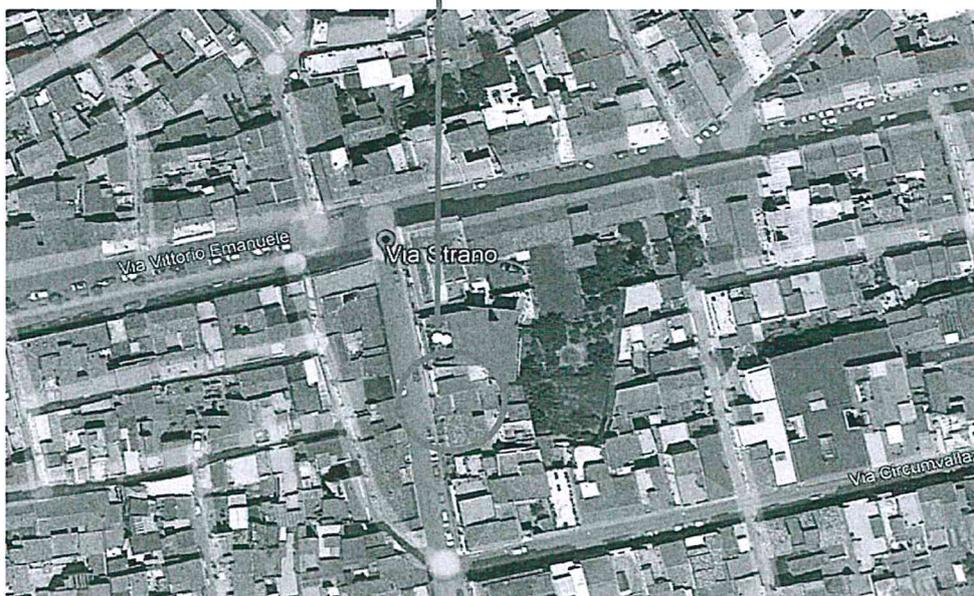
Vista aerea con individuazione dell'immobile nel tessuto urbano

Il bene pignorato è un'unità immobiliare ubicata nella porzione consolidata del tessuto urbano del comune di Paternò, in prossimità della centrale via Vittorio Emanuele; L'edificio di appartenenza, realizzata presumibilmente prima del '42, risulta costruito in aderenza agli edifici limitrofi. Si sviluppa principalmente in profondità, con un fronte stretto sulla pubblica strada e sul fronte posteriore, prospiciente un piccolo cortile di altra ditta.

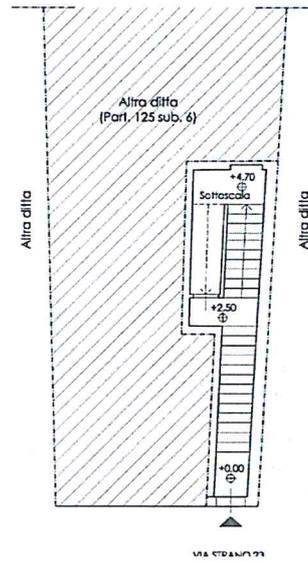
Planimetria catastale – Piano terra

- il locale di sgombero presente nel sottoscala (e di fatto rappresentato da una rampa di scale che in origine da quota piano terra giungeva sino al livello di ingresso al locale) non è segnato come tale;

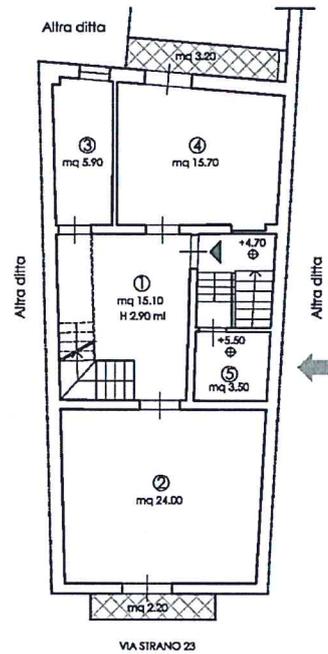
Planimetria catastale – Piano I

- non è indicata la nicchia presente sulla parete adiacente il pianerottolo di sbarco, che chiude una originaria porta d'ingresso regolarmente murata;
- la superficie del bagno appare lievemente maggiore;
- il balcone interno su cortile di altra ditta giunge sino alla parete di confina con altra ditta.

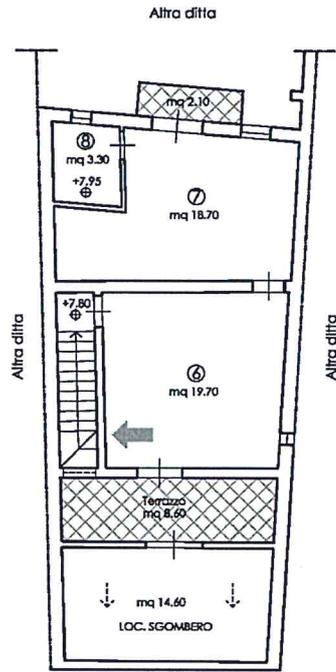
Planimetria Catastale – Piano II

- la parete di chiusura tra la scala ed il vano di ingresso non è presente in planimetria e nel medesimo vano la piccola bucatura

a quota pavimento non è segnata;

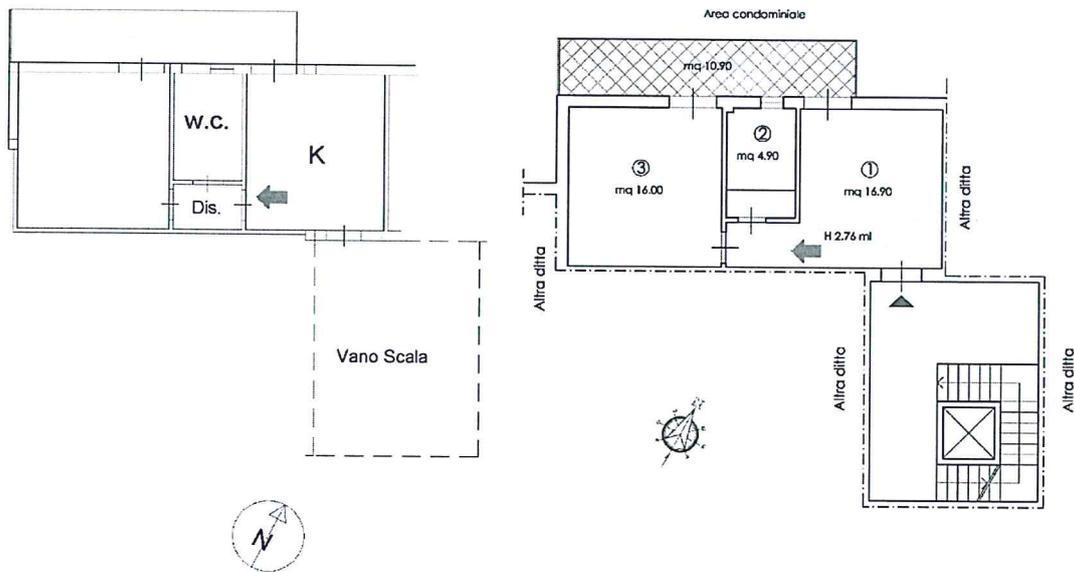
Planimetria catastale

I dati di identificazione catastale risultano corretti; per quanto attiene il confronto tra lo stato di fatto e la planimetria catastale reperita si osserva

esclusivamente la mancanza del divisorio di separazione tra il vano d'ingresso e l'accesso a camera letto e servizio igienico.

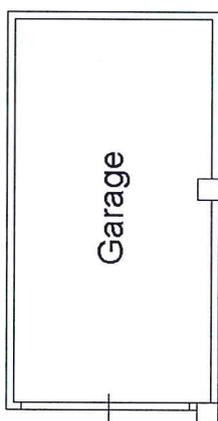
Planimetria catastale

I dati catastali risultano perfettamente congruenti, eccezion fatta per la superficie utile (*consistenza*), che da rilievo risulta essere mq 13.00 e non mq 14.00 come da visura. Per quanto attiene la planimetria le differenze lievi registrate sono la mancanza nella realtà della pilastratura presente in planimetria catastale ed un piccolo soppalco in legno, facilmente amovibile. A rigore andrebbe rettificato il dato catastale relativo alle superfici.

Come detto la dimensione e la rappresentazione catastale del box sono lievemente difformi alla realtà, motivo per cui si ritiene corretto presentare nuova planimetria catastale (costo stimato pari ad € 500,00). Non si notano difformità che richiedano la presentazione di istanze di regolarizzazione presso l'ufficio urbanistica.

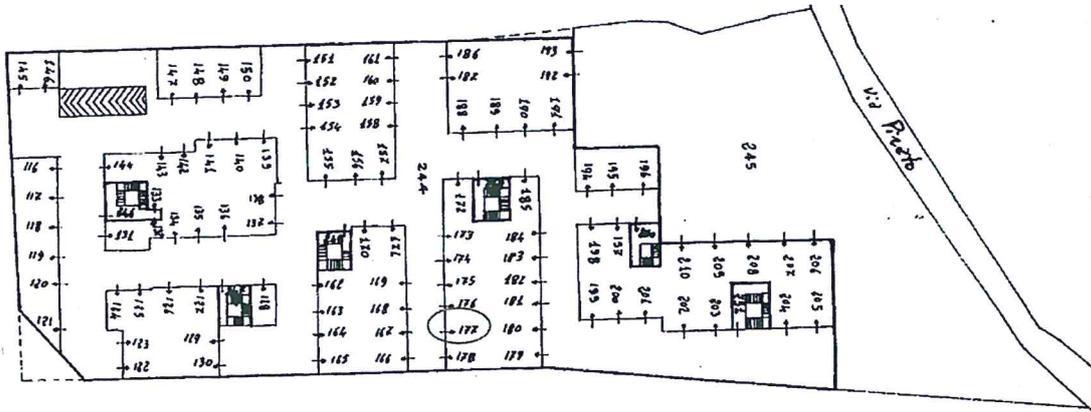
Elaborato planimetrico catastale del piano seminterrato con indicato l'immobile in oggetto (data presentazione 02/04/2007).

Per quanto attiene il sub. 167 (box auto) il raffronto tra elaborato planimetrico catastale, planimetria di progetto – in verità molto schematica – e stato di fatto non fanno emergere differenze che evidenzino irregolarità da sanare.
