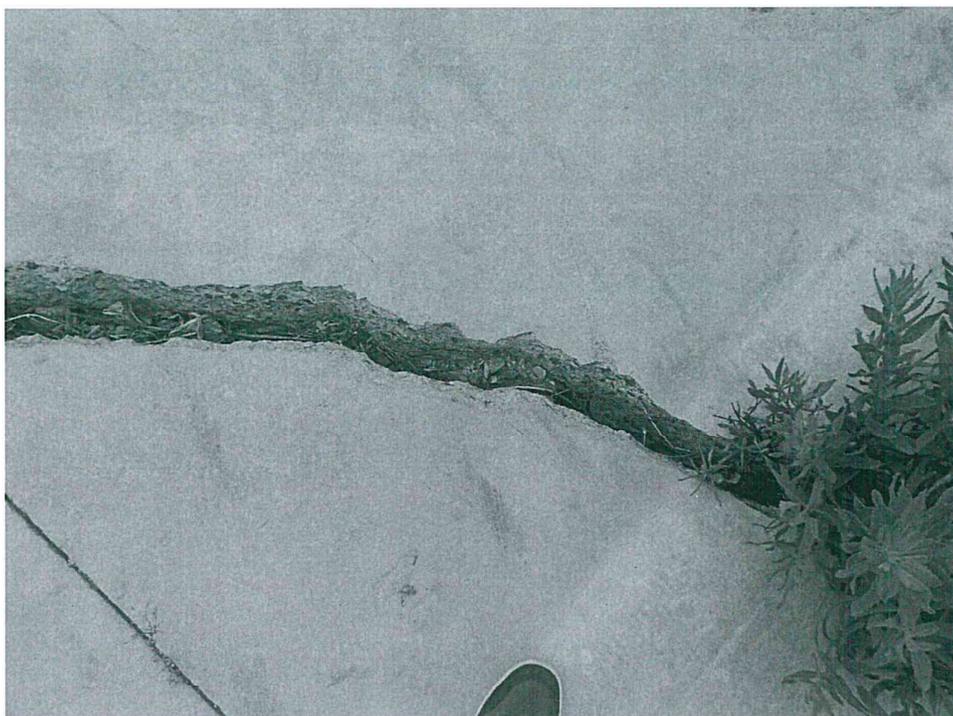
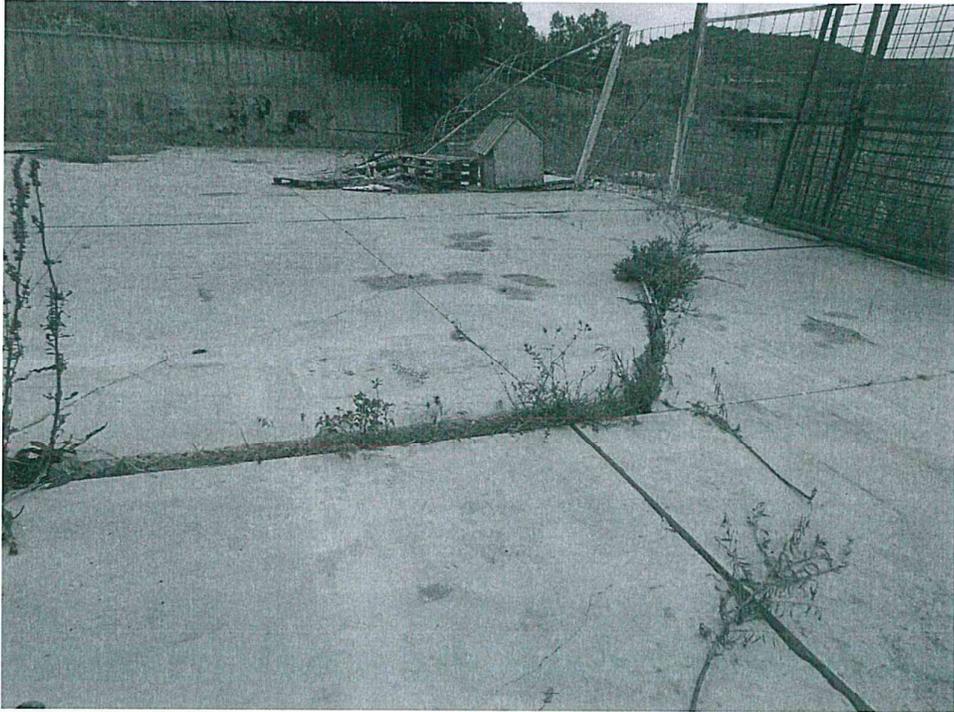
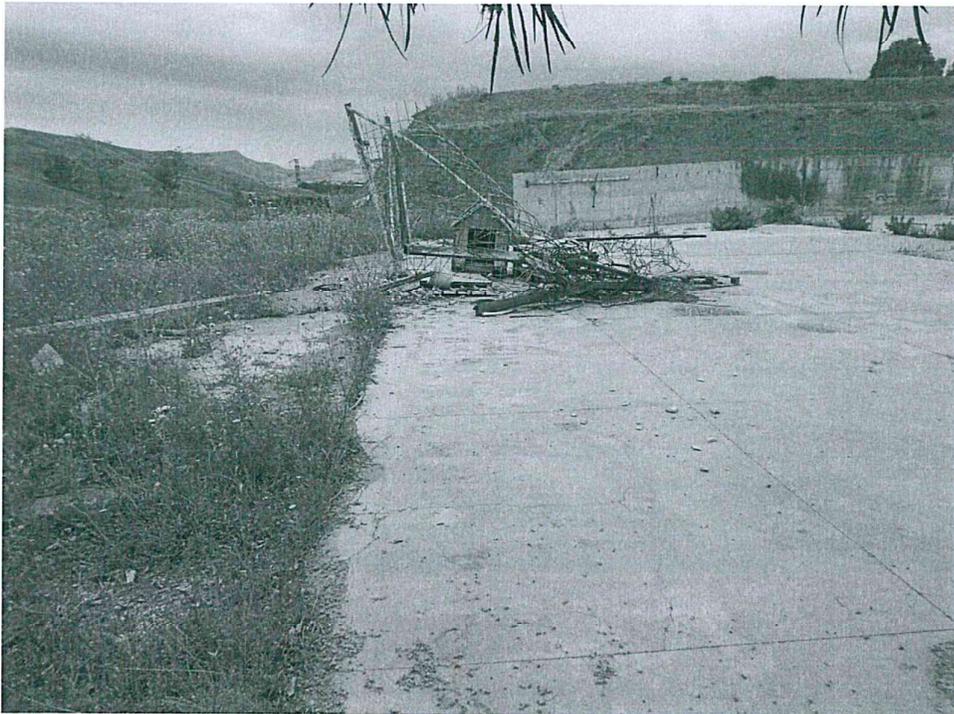
Nella zona retrostante rispetto all'ingresso principale come accennato prima si nota che la parte finale del lotto non è pavimentata in quanto interessata da una fascia di terreno soggetta a vincolo idrogeologico, infatti il terreno è molto instabile è soggetto a frane e si notano nella pavimentazione a ridosso di questa fascia fenomeni di lineamenti della stessa.

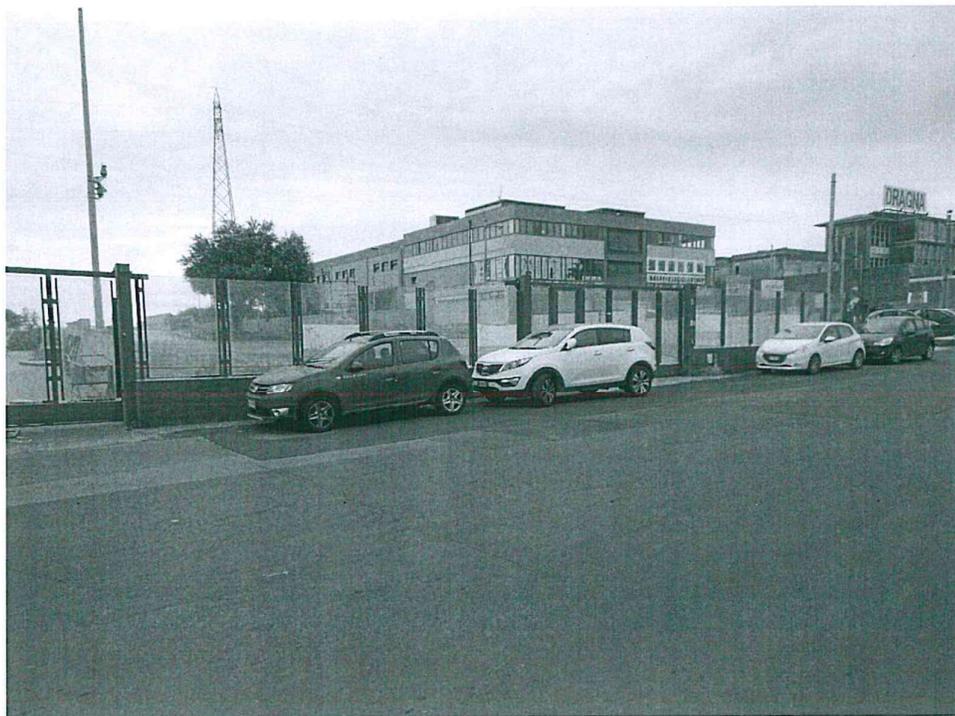
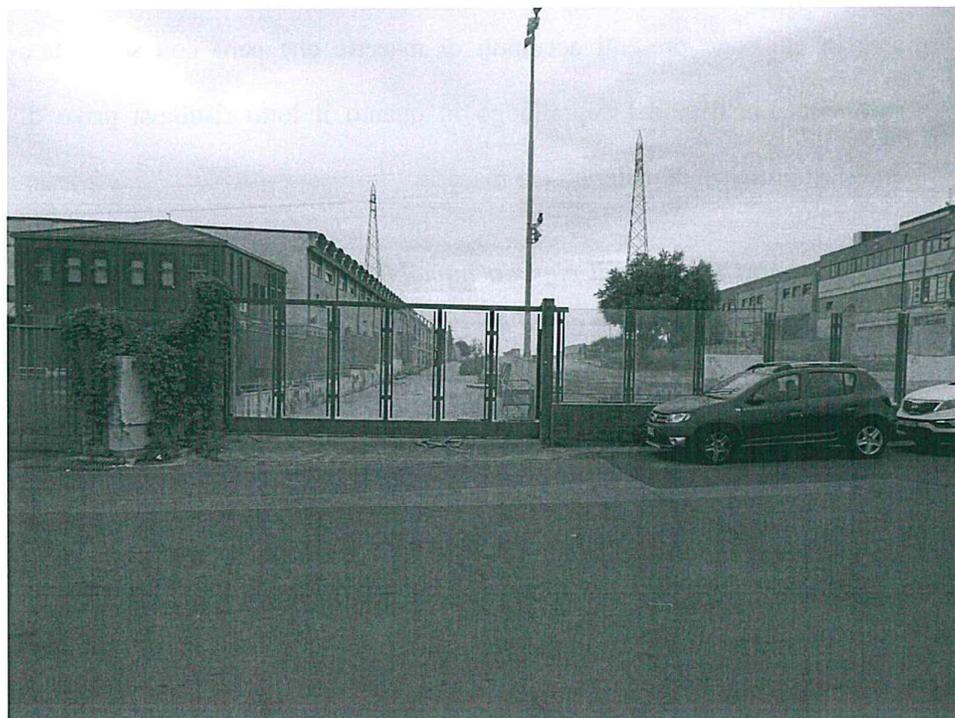
Foto scattate nella zona ingresso situata sulla Strada Comunale Pilata.

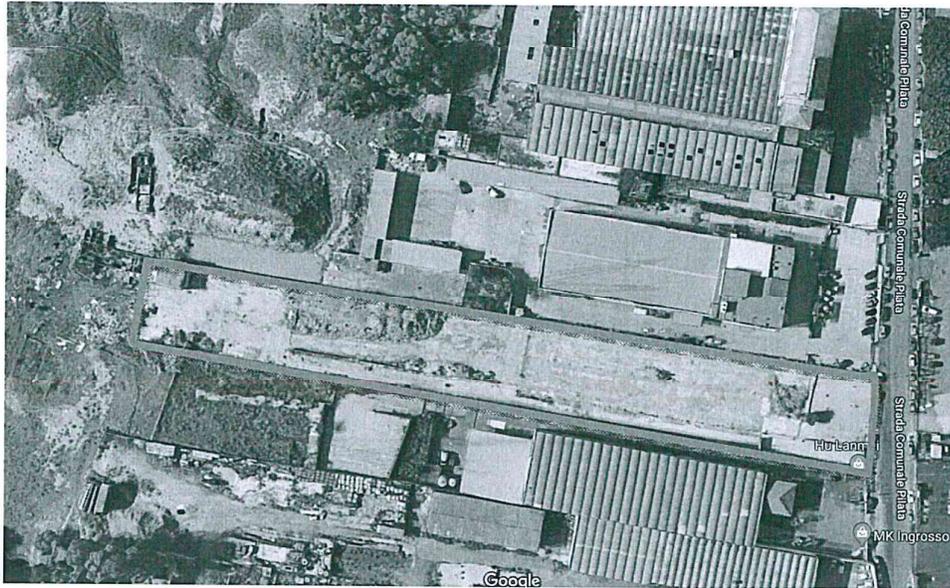
Sopra è stata riportata l'immagine aerea presente su Google in cui vengono evidenziati con bordo rosso i limiti del lotto pignorato, ed in cui può notare l'inesistenza dei fabbricati. Per la precisione in questa vista appaiono alcune aree in cui sono presenti accumuli di macerie che però non sono state rinvenute alla data del sopralluogo in quanto il lotto risultava privo di qualsiasi presenza di materiali e/o macerie.

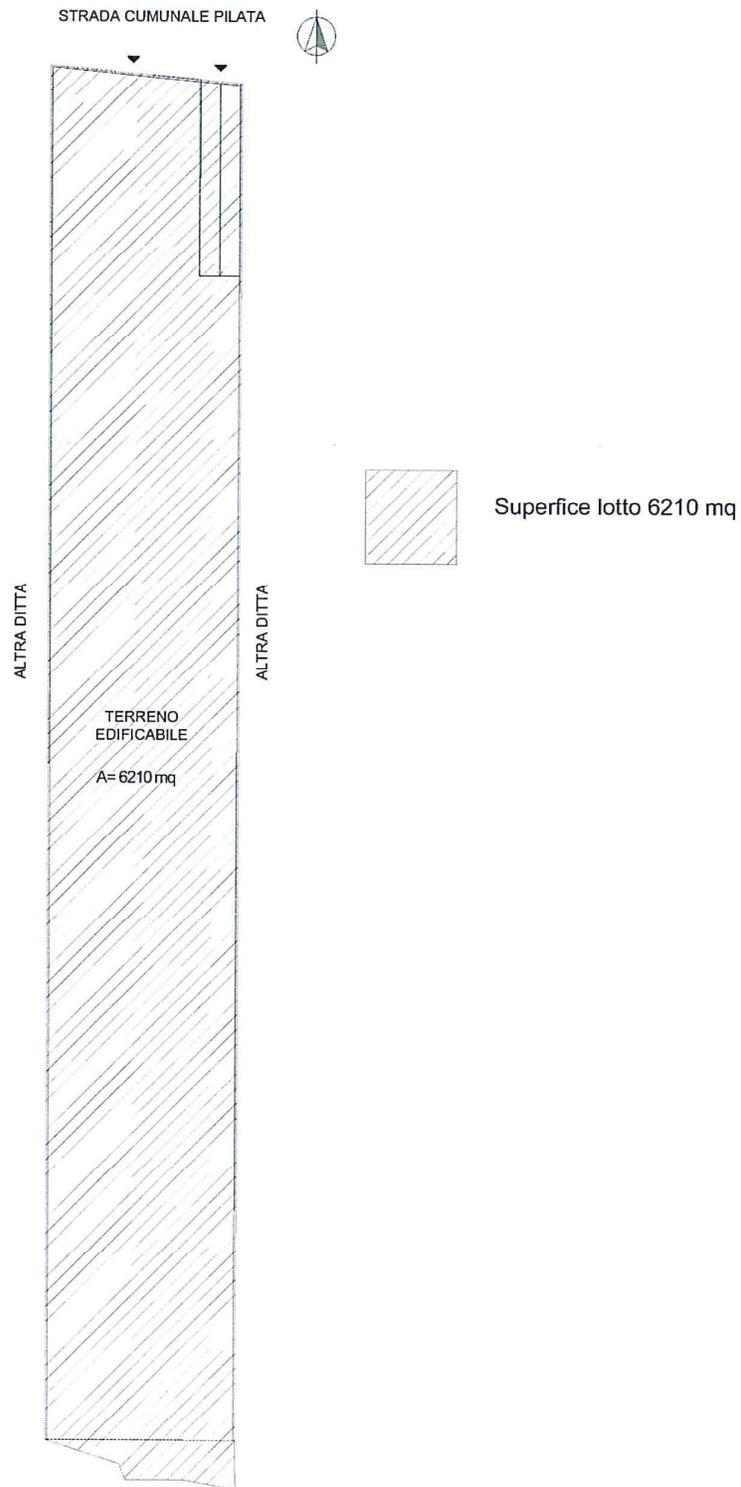
Calcolo della superficie lorda vendibile Lotto 1:

Descrizione	Superficie lorda (mq)	Coeff. di ponderazione	Superficie lorda vendibile (mq)
Superficie lotto	6210,00	1,00	6210,00
		TOTALE (mq)	6210,00
