TRIBUNALE DI CATANIA

R.G. n.5223/2021

RELAZIONE DI CONSULENZA TECNICA DI UFFICIO

Il bene immobile oggetto della presente perizia, di proprietà per 1/2 del Dott. Sanfilippo Gaetano e per 1/2 di proprietà della Sig.ra [REDACTED], è sito in Catania, in Via Vittorio Emanuele n°235 e consiste in un appartamento per civile abitazione sito al secondo piano e composto da nove vani.

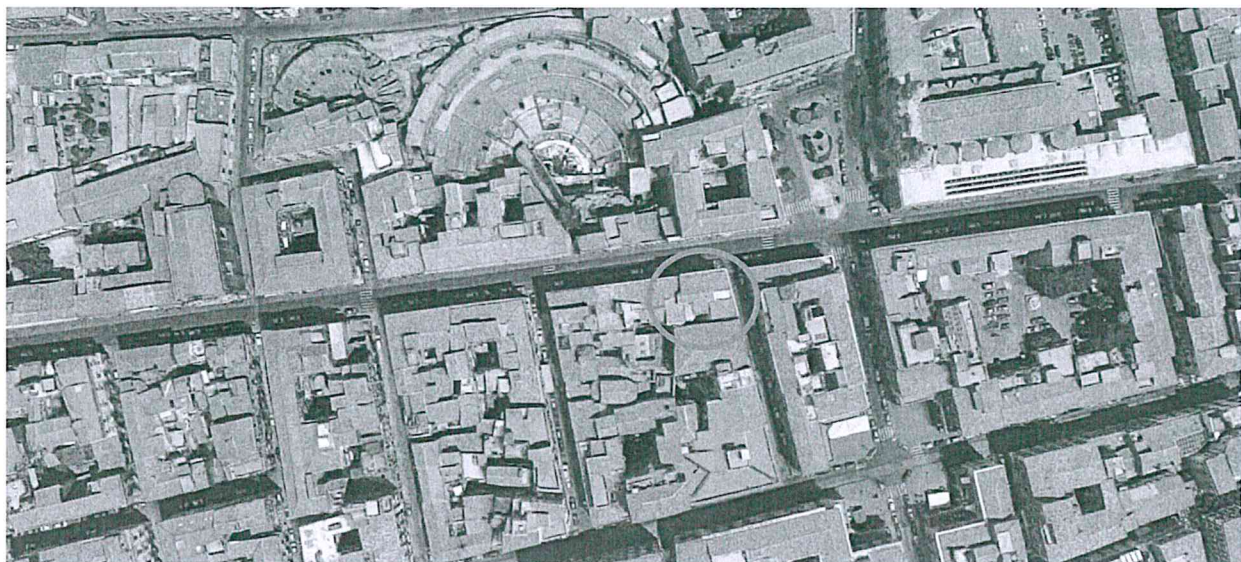
Foto aerea dell'immobile oggetto della presente stima

Così come si evince dalla foto aerea, la copertura dell'immobile è del tipo a falde inclinate e presenta finitura con manto di coppi siciliani.

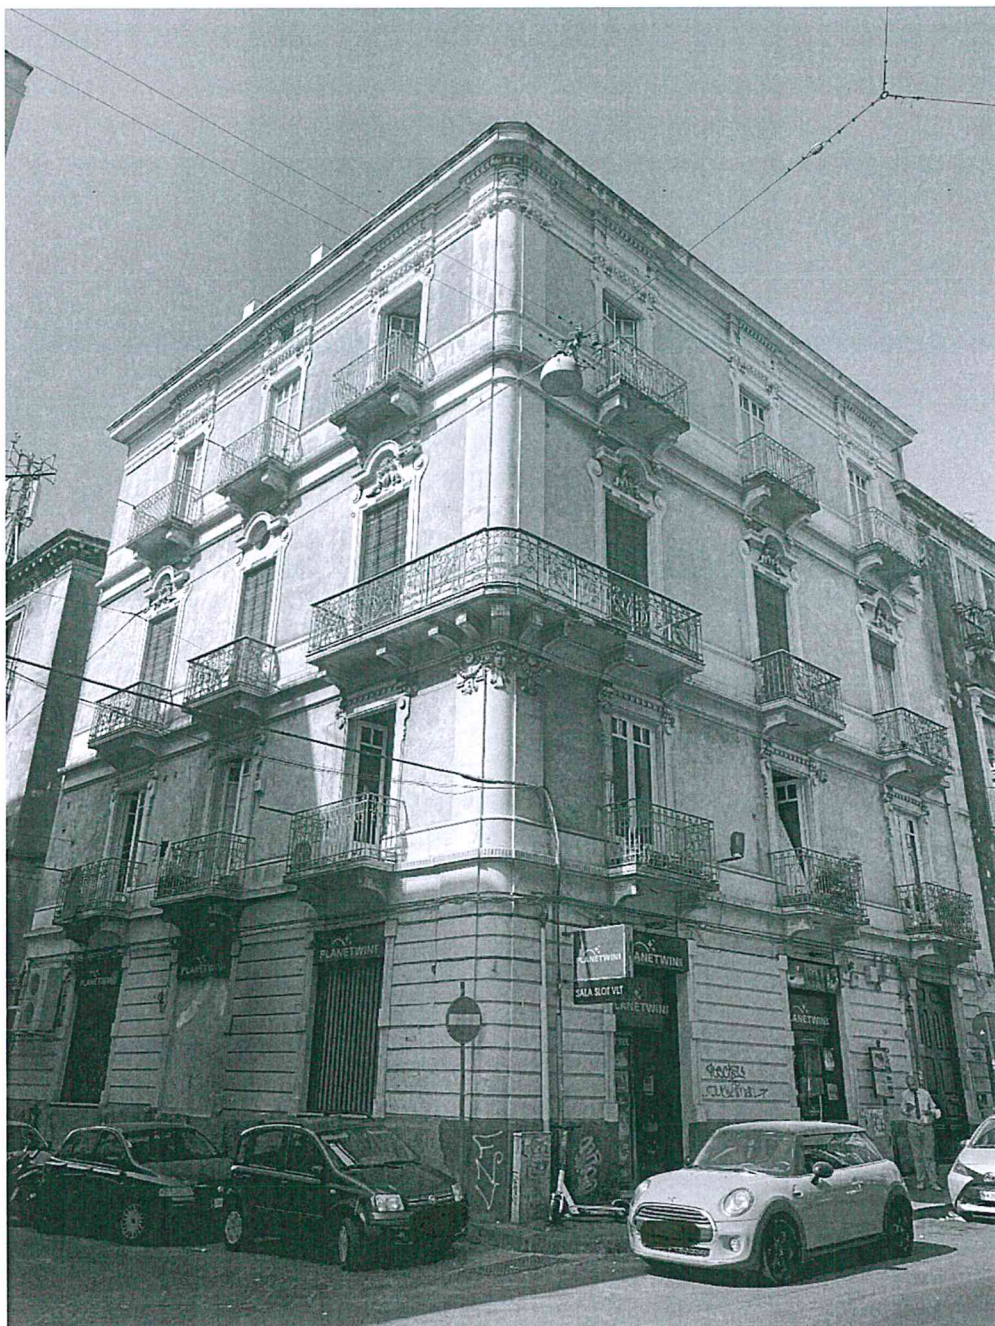
Foto 1 – Prospetto su Viale Vittorio Emanuele e su Via Gagliani

I prospetti su via Vittorio Emanuele (FOTO 1) e su Via Gagliano (FOTO 2) risultano intonacati con finitura superficiale color beige chiaro e definiti da cornici marcapiano in pietra calcarea a livello dei solai di interpiano. Tutti gli infissi sono delimitati da cornici in pietra; i balconi presentano pianale in pietra, sono sorretti da mensole in pietra e delimitati da ringhiera in ferro. La parte basamentale del fabbricato presenta zoccolatura in pietra lavica alta circa 100 cm.

Complessivamente il fabbricato si presenta in uno stato di conservazione abbastanza buono; entrambi i prospetti sono ben tenuti a parte qualche manifestazione visibile del degrado sulle cornici esterne.

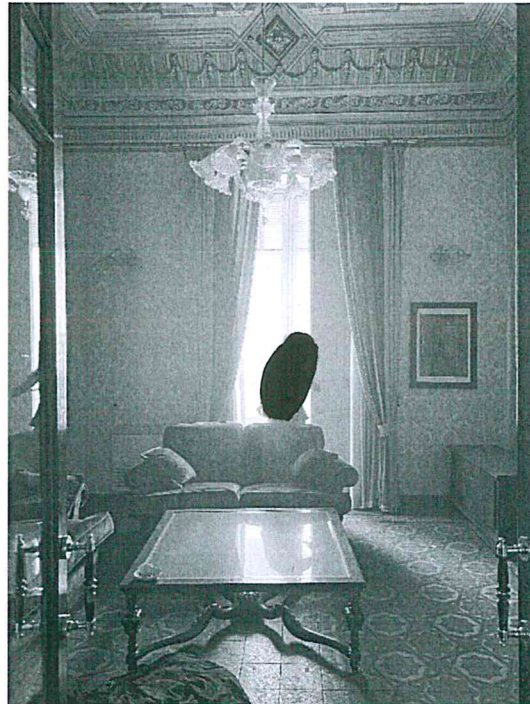
Figura 2 – Salone

Entrando nell'appartamento oggetto della presente stima ci si immette in un vano di ingresso cieco, posto sul lato ovest, che conduce, tramite porta, a tre stanze contigue adibite rispettivamente a salone e a sala da pranzo (Figure 2, 3 e 4) che si affacciano, a nord, sulla Via Vittorio Emanuele.

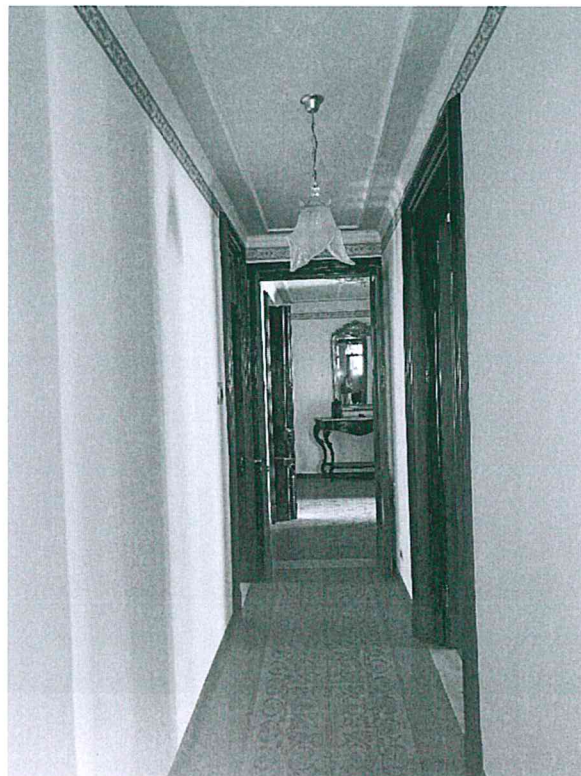
Figura 5 - Corridoio

L'ultima di queste tre stanze, si affaccia anche sulla via Gagliani e immette in un disimpegno che dà accesso a un piccolo ripostiglio e ad altre stanze (di cui due con balcone e affaccio su Via Gagliani e due con finestra e affaccio sull'intercapedine) adibite rispettivamente a camere da letto e a bagno (Figure 6,7 e 8).

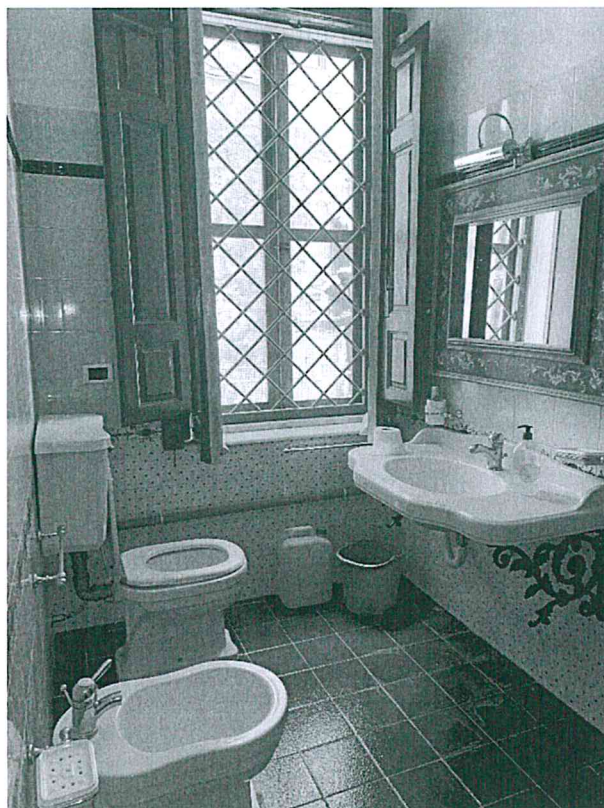
Figura 8 - Bagno

L'intero appartamento è pavimentato con cementine di grande pregio (Figura 13) ad eccezione del bagno che presenta piastrelle in ceramica (Figura 8); la cucina è dotata di rivestimento in ceramica in corrispondenza del piano cottura. Tutti gli ambienti presentano carta da parati e le camere principali hanno soffitto con volta a padiglione e stucchi di notevole pregio (Figura 14).

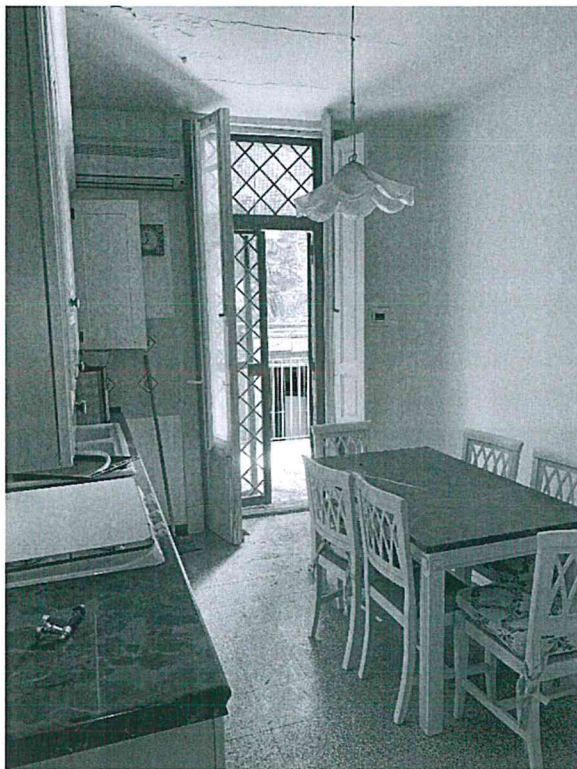
Figura 9 - Cucina

Vicino al bagno è presente la cucina (Figura 9) che si affaccia su terrazza nel lato sud (intercapedine – Figura 10). Da quest'ultima parte una piccola scala di larghezza pari a 60 cm che conduce ad un ammezzato.

L'altezza di interpiano è circa 5,40 nel punto più alto della volta ed eccezione della zona al di sotto del piano ammezzato, quale ad esempio la cucina, in cui l'altezza è pari a 2,95 m.

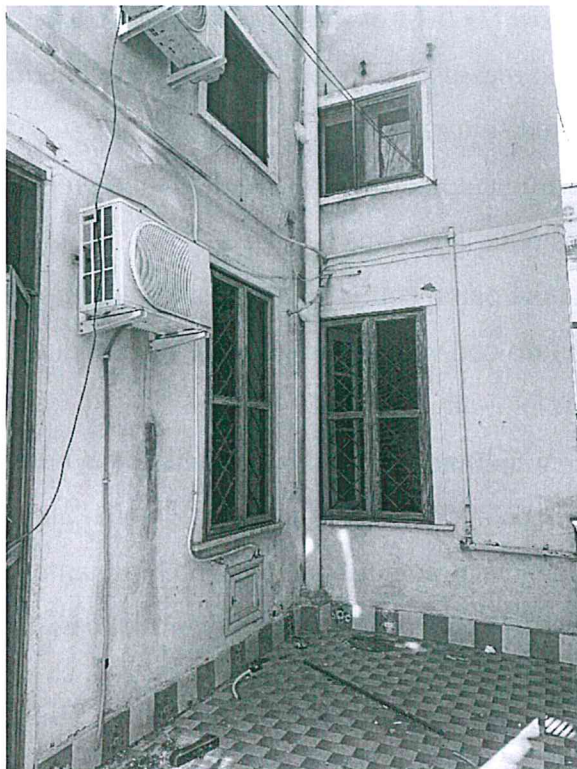
Figura 10 – Terrazza esterna alla cucina

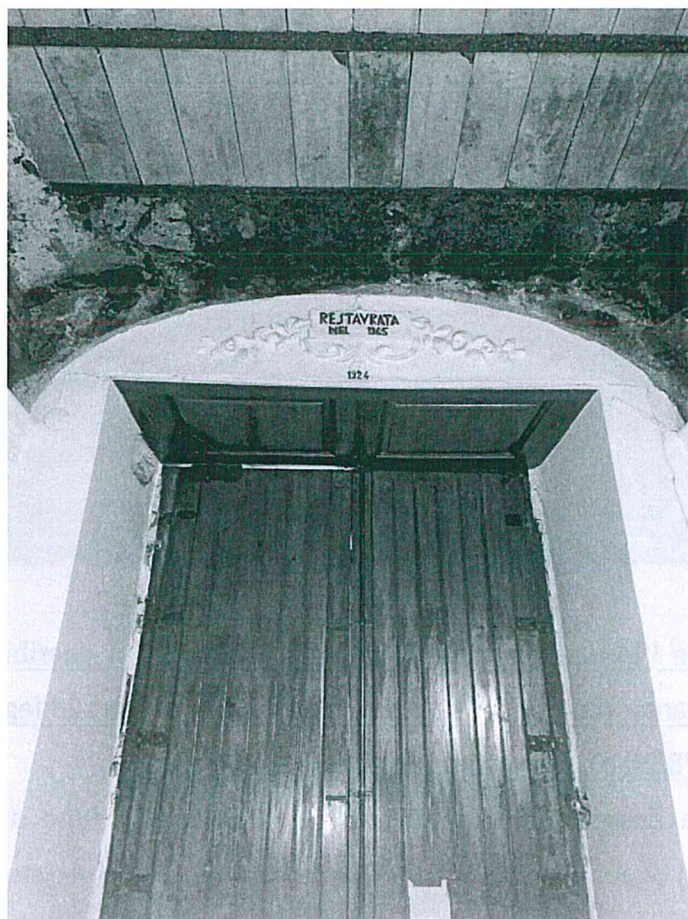
Lo stabile, che presenta quattro elevazioni fuori terra e nessun piano interrato, risulta presumibilmente essere stato realizzato nel 1924 e restaurato nel 1945 (come risulta da una scritta in rilievo presente nell'androne di ingresso); è stato quindi edificato con i metodi costruttivi dell'epoca, ossia struttura portante in blocchi di muratura con spessore della stessa di circa 70 cm.

Figura 16 – Androne di ingresso con data di edificazione e ristrutturazione dell'immobile al di sopra del portone principale
